IMMEUBLE

Bourgogne-Franche-Comté, Jura
Morez
135 rue de la République

Dossier IA39000734 réalisé en 2000 revu en
2009

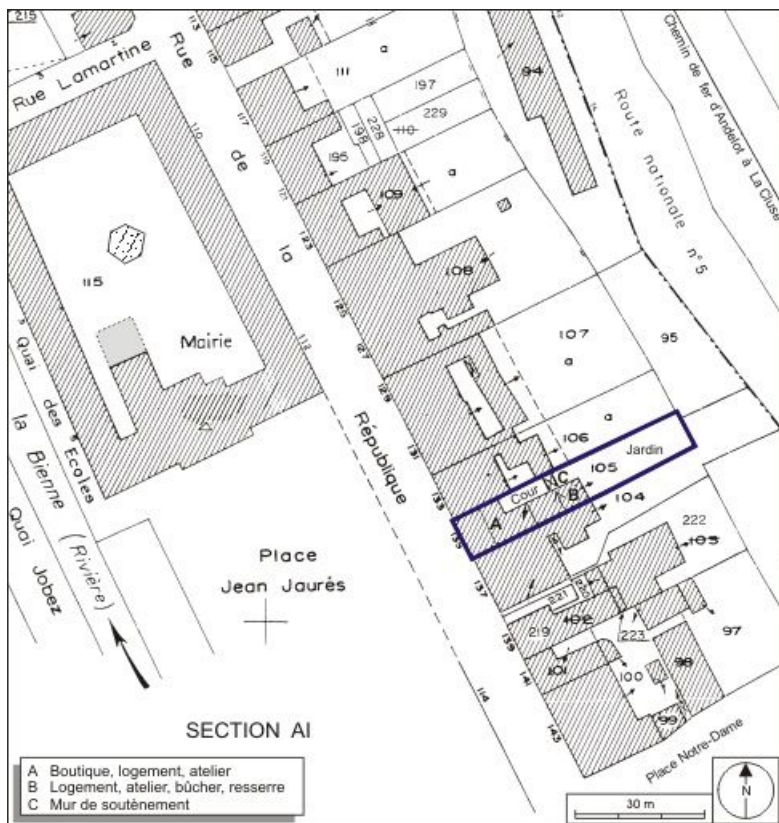
N° de l'illustration : 20093900275NUDA

Plan-masse et de situation. Extrait du plan cadastral, 1980, section AE, échelle 1:1000.
39, Morez, 135 rue de la République

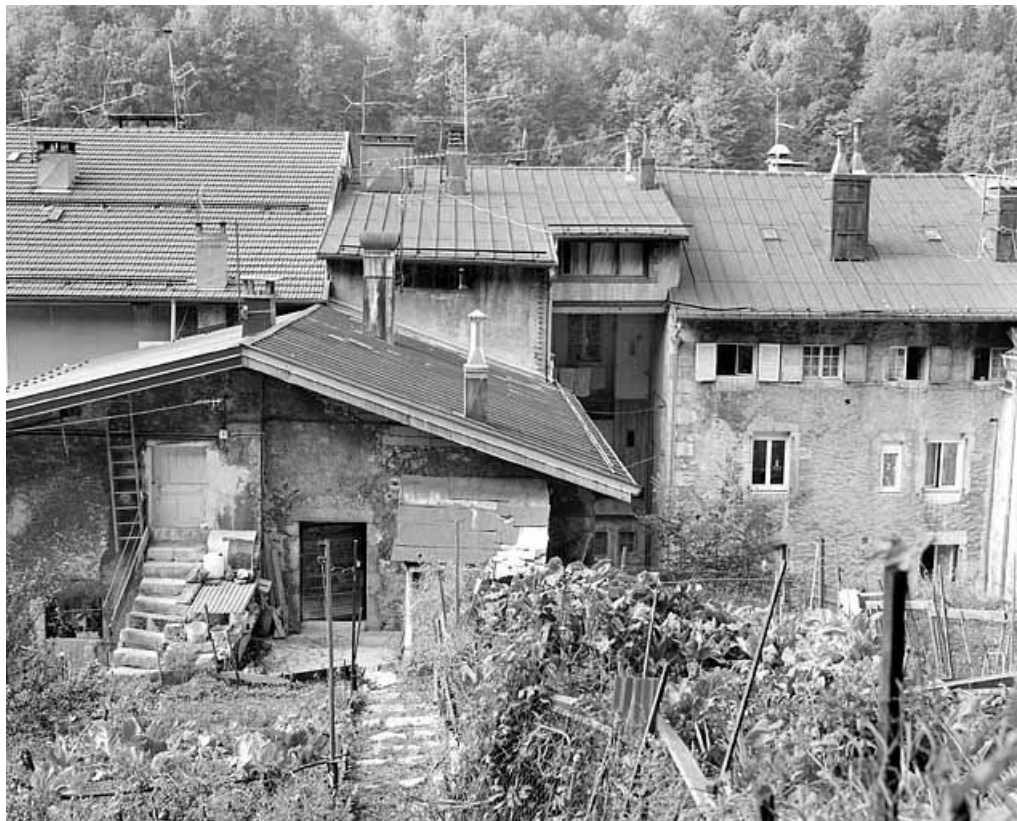
N° de l'illustration : 20033900311X

Ancien atelier : mur pignon oriental.
