IMMEUBLE

Bourgogne-Franche-Comté, Jura
Morez
135 rue de la République

Dossier IA39000734 réalisé en 2000 revu en
2009

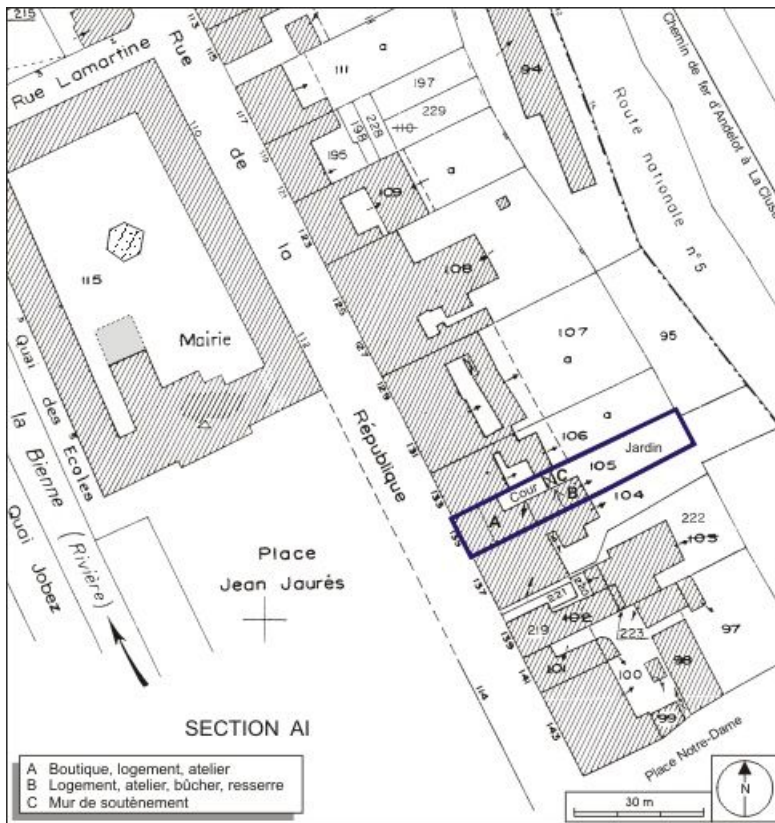
N° de l'illustration : 20093900275NUDA

Plan-masse et de situation. Extrait du plan cadastral, 1980, section AE, échelle 1:1000.
39, Morez, 135 rue de la République

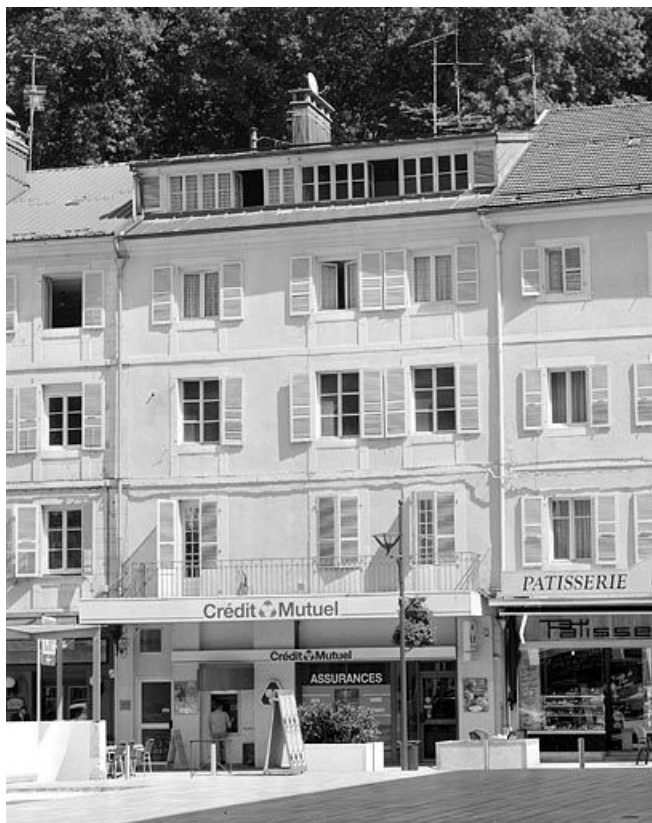
N° de l'illustration : 20033900310X

Façade antérieure.

L'immeuble présente une façade antérieure en pierre de taille apparente (les autres murs étant en moellons calcaires enduits) et comporte trois étages carrés, scandés par des bandeaux et une corniche en bois, et un étage en surcroît, ouvert de fenêtres lunetières formant lucarnes côté rue. Comme celles du bâtiment des numéros 129-133, les fenêtres des étages s'inscrivent dans un cadre saillant, relié au bandeau inférieur. Il a un plan en L, masqué par la toiture métallique à longs pans : le retour à l'est contient la cage de l'escalier tournant à retours avec jour, en bois, desservant les étages à l'aide de coursières. Il se prolonge jusqu'au mur de soutènement des jardins (à appareil cyclopéen) par un corps coiffé d'un appentis métallique : cette construction abritait au rez-de-chaussée (dont le plafond est constitué de moellons calcaires coincés entre des perches en bois) bûchers et resserres, et aux trois étages logements et ateliers (signalés par des fenêtres lunetières).

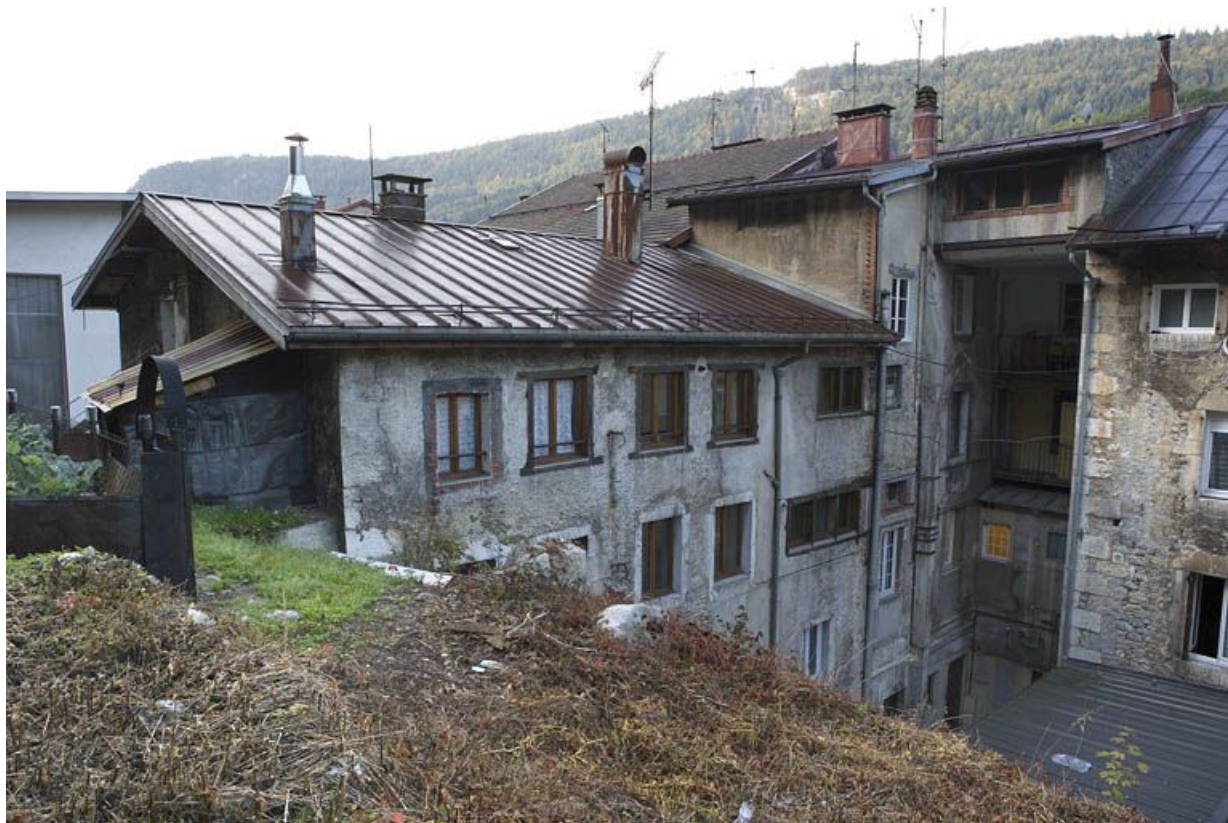
N° de l'illustration : 20093900131NUC2A

Façade postérieure et ancien atelier, depuis le nord-est.

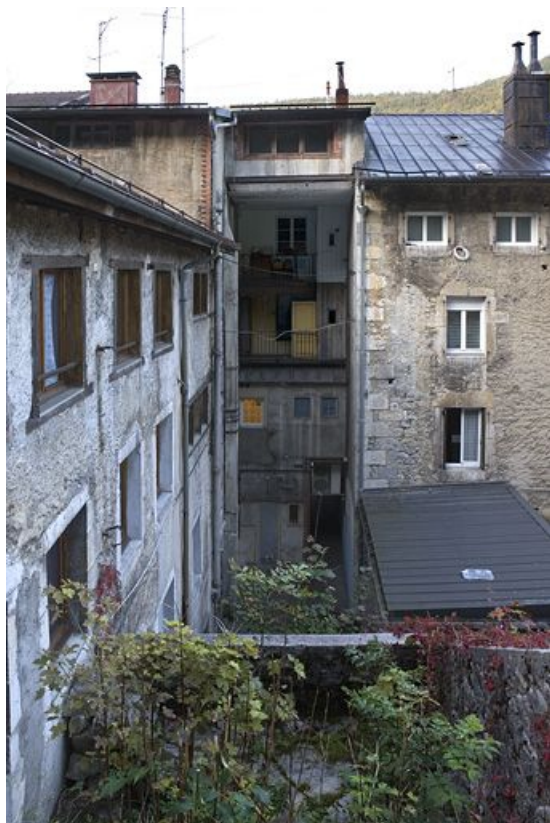
N° de l'illustration : 20093900130NUC2A

Façade postérieure, depuis le nord-est.

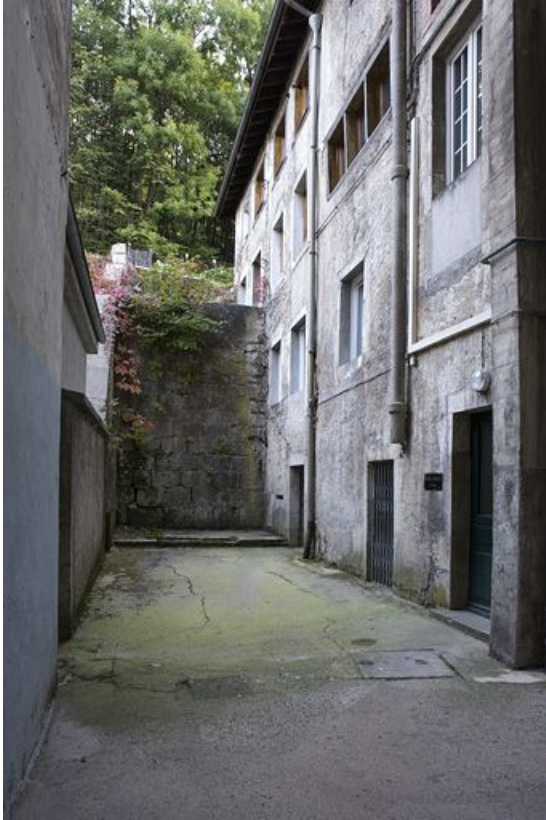
N° de l'illustration : 20093900134NUC2A

Cour, ancien atelier et mur de soutènement.

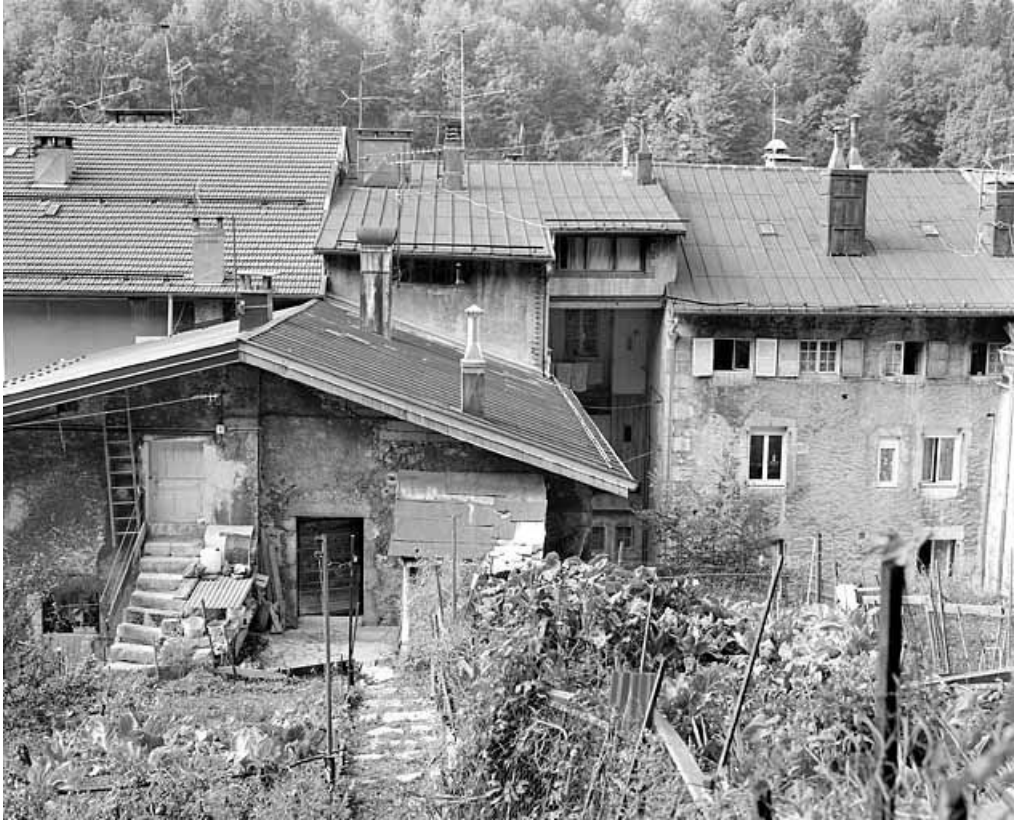
N° de l'illustration : 20033900311X

Ancien atelier : mur pignon oriental.

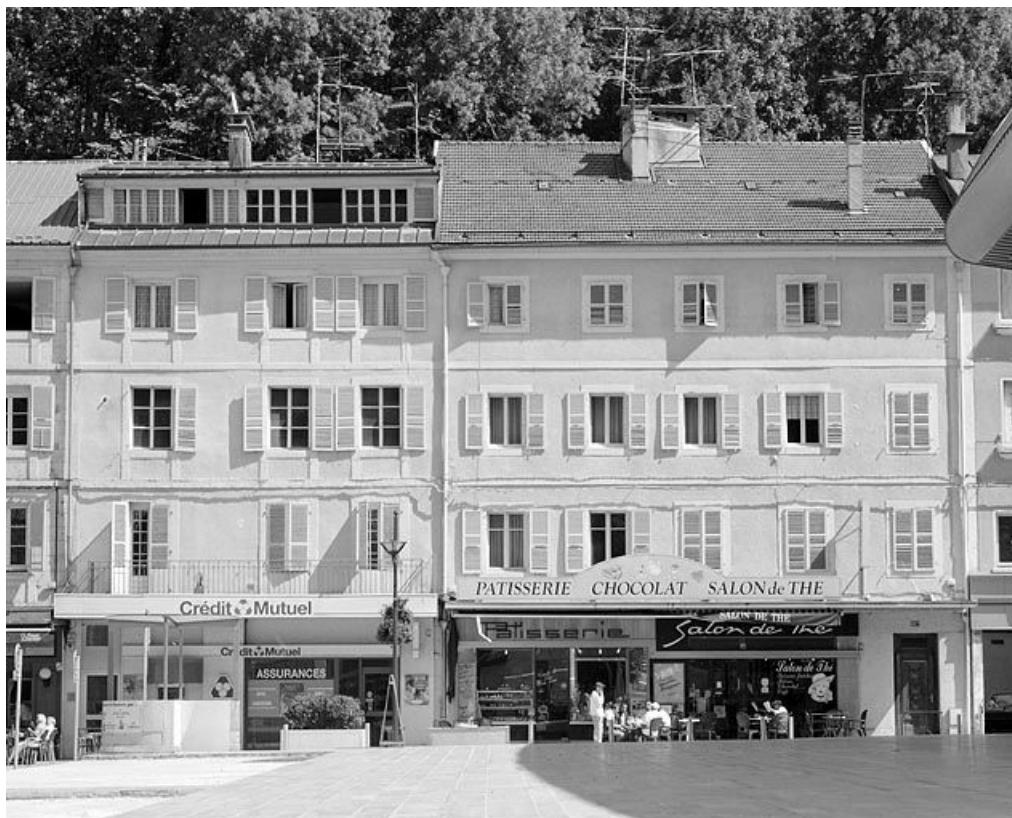
N° de l'illustration : 20033900312X

Immeubles (19e siècle) aux n° 135 et 137 rue de la République. Immeubles (AE 104 et 105) face à la place Jean Jaurès. Celui avec atelier, à gauche au n° 135, a été bâti durant la décennie 1830.
