IMMEUBLE

Bourgogne-Franche-Comté, Jura
Morez
135 rue de la République

Dossier IA39000734 réalisé en 2000 revu en
2009

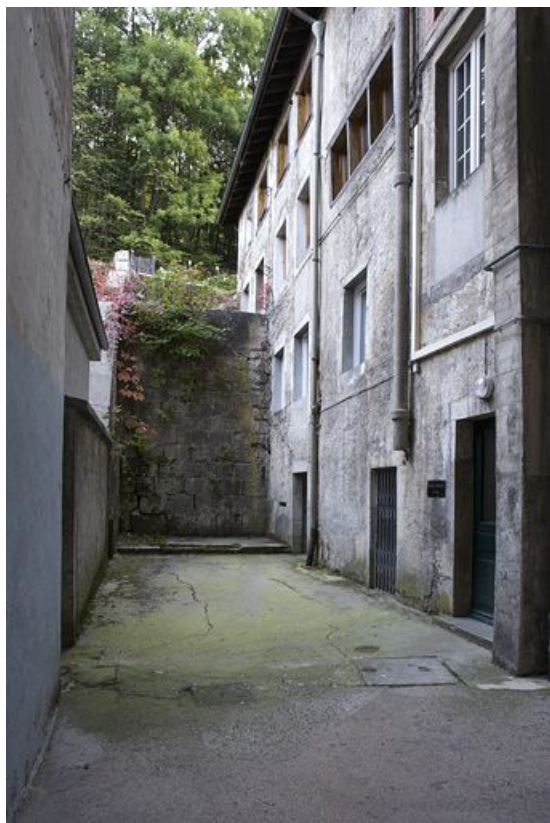
N° de l'illustration : 20093900134NUC2A

Cour, ancien atelier et mur de soutènement.
