IMMEUBLE

Bourgogne-Franche-Comté, Jura
Morez
135 rue de la République

Dossier IA39000734 réalisé en 2000 revu en
2009

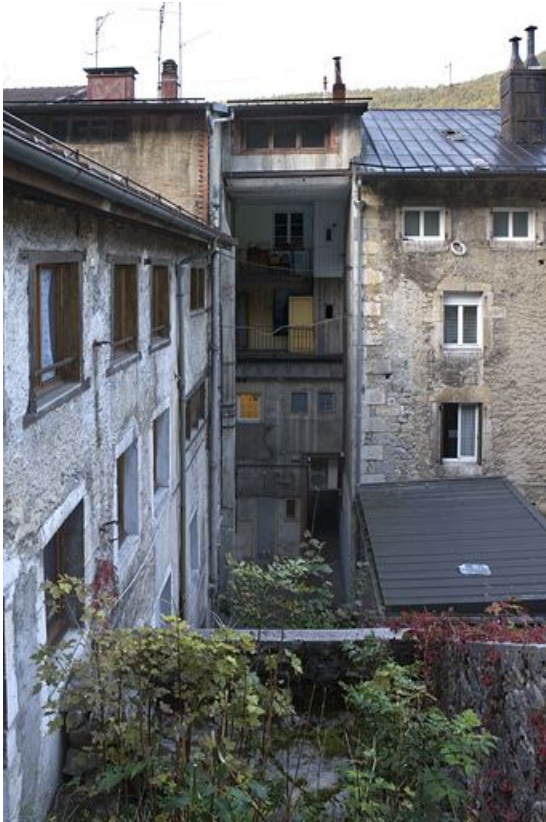
N° de l'illustration : 20093900130NUC2A

Façade postérieure, depuis le nord-est.

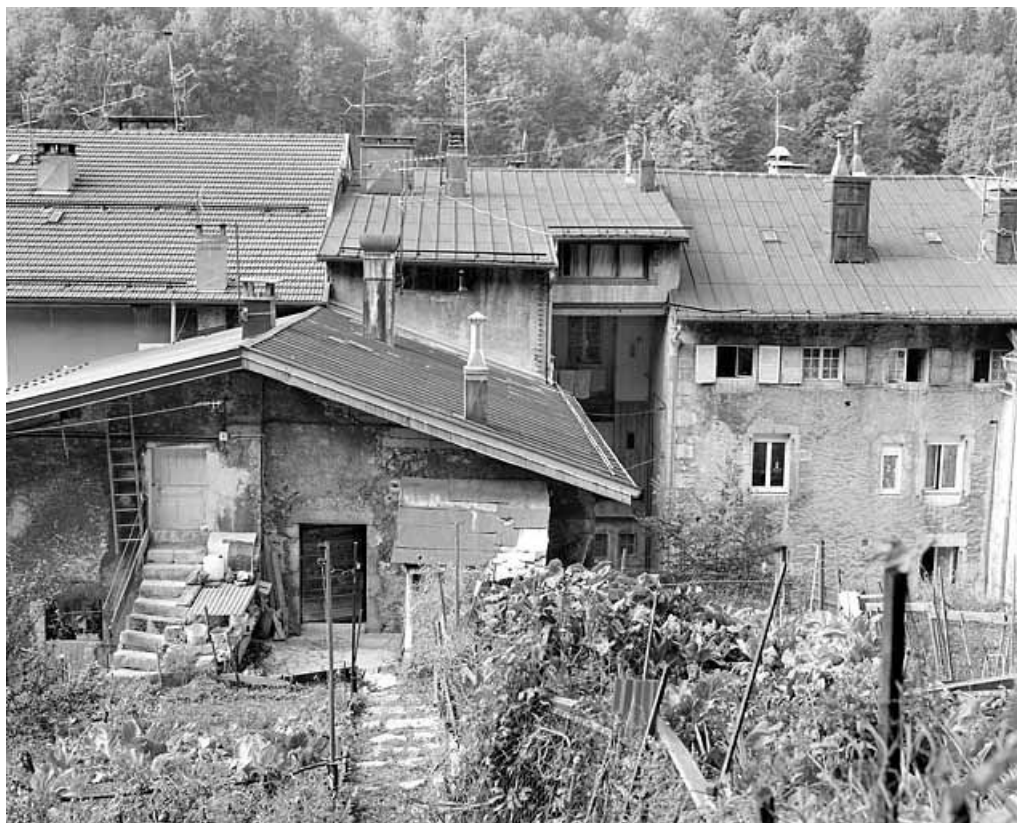
N° de l'illustration : 20033900311X

Ancien atelier : mur pignon oriental.
