IMMEUBLE

Bourgogne-Franche-Comté, Jura
Morez
135 rue de la République

Dossier IA39000734 réalisé en 2000 revu en
2009

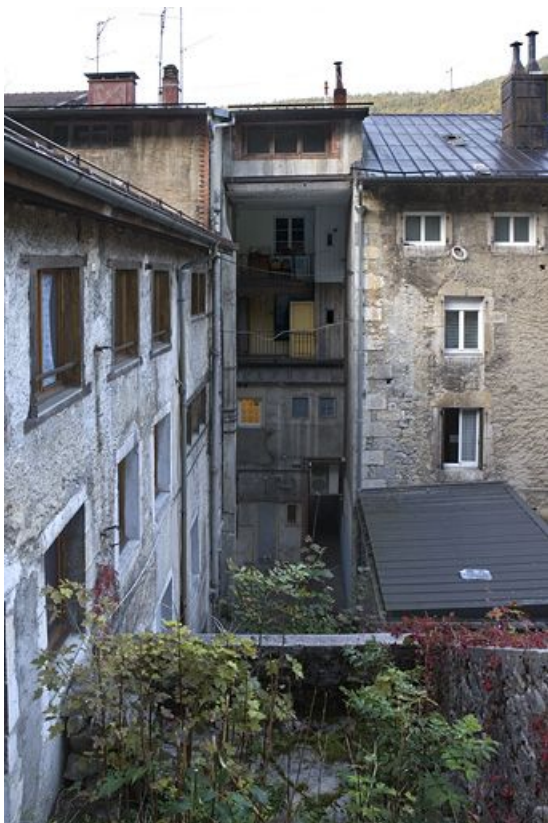
N° de l'illustration : 20093900130NUC2A

Façade postérieure, depuis le nord-est.
