MAISON D'INDUSTRIEL

Bourgogne-Franche-Comté, Jura
Morez
116 rue de la République

Dossier IA39000736 réalisé en 2000 revu en 2009

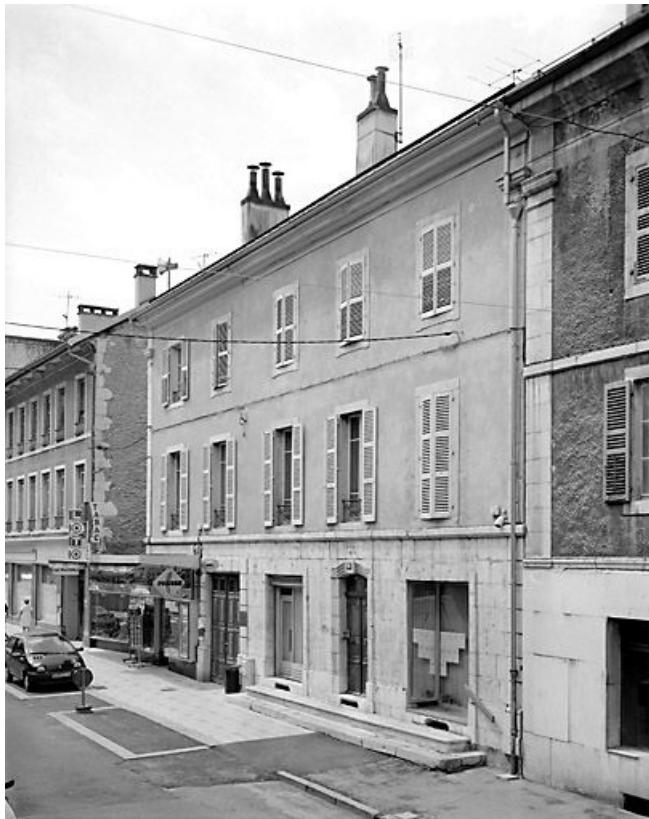
Façade antérieure, de trois quarts droite.

Les murs sont en moellons calcaires enduits à l'exception du rez-de-chaussée sur rue du bâtiment principal, en pierres de taille apparentes. Les bâtiments comptent deux étages carrés, avec sous-sol, rez-de-chaussée surélevé et étage en surcroît pour celui sur rue, un comble pour celui qui lui est parallèle (ouest). La distribution du corps en retour (nord) s'effectue à l'aide de coursières métalliques accessibles depuis le corps principal, desservi par un escalier en bois, dans œuvre et tournant et, sur la cour, par un escalier en pierre à montées convergentes. Les élévations sont à travées avec des baies rectangulaires, à l'exception de la porte principale (couverte d'un arc segmentaire) et d'une serlienne dans le pignon du mur sud. L'ancien atelier (ouest) est éclairé par des fenêtres jumelées au premier étage et des fenêtres carrées à encadrement en bois au second. Les toitures métalliques sont à longs pans sur le bâtiment principal et en appentis sur les corps secondaires (nord et ouest). Le petit corps sud, à un étage carré, est couvert d'une terrasse en béton, de même que le magasin. Le grand salon du bâtiment principal présente une décoration intéressante : parquet en marqueterie, plafond mouluré (ayant perdu sa peinture mythologique), cheminée avec sa glace de trumeau.

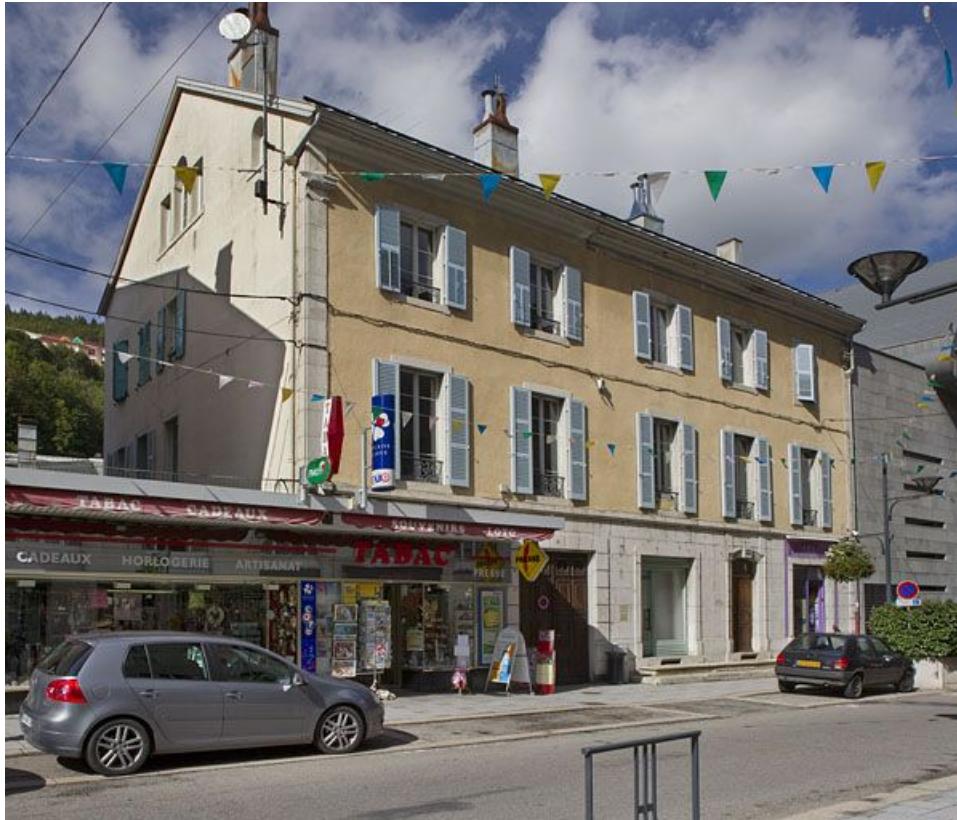
Façade antérieure, de trois quarts gauche.

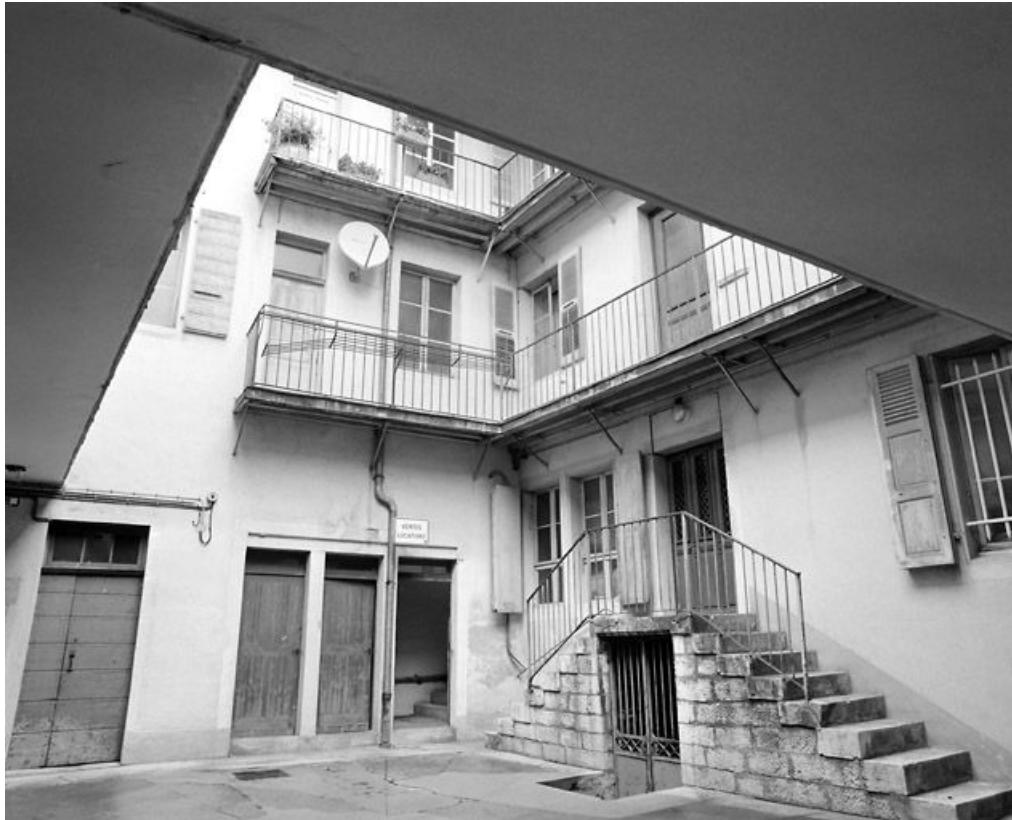
Façade postérieure, sur la cour, et corps de bâtiment nord.

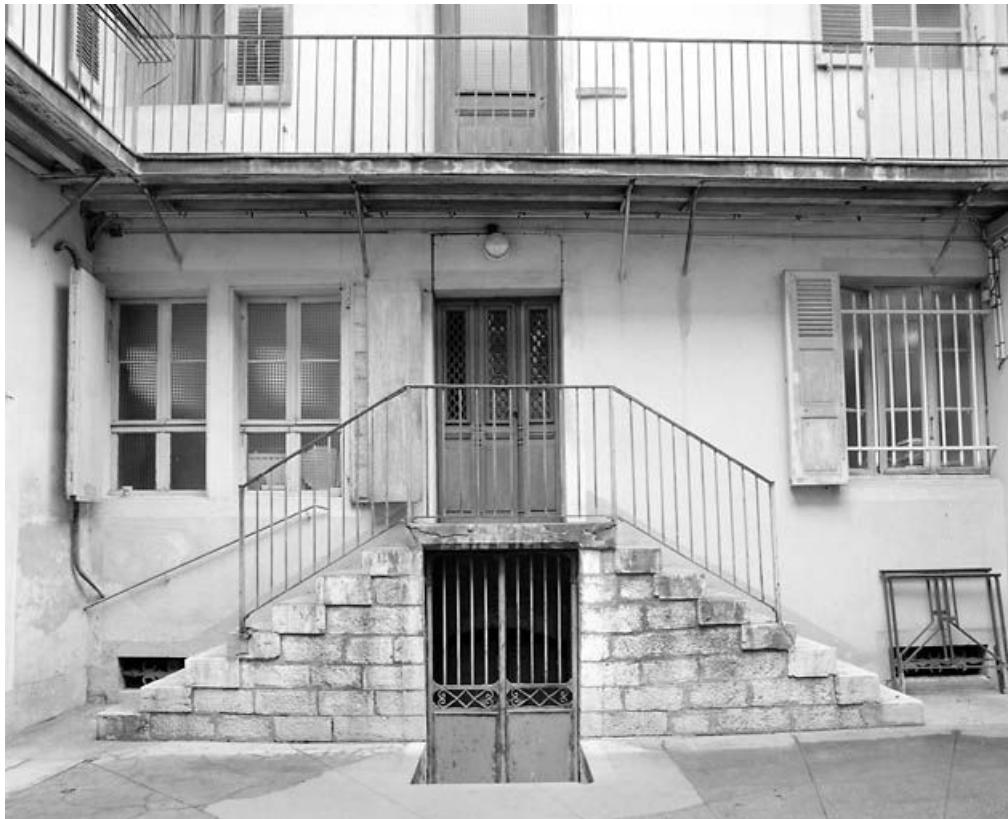
Façade postérieure : rez-de-chaussée surélevé et escalier extérieur.

Escaliers : escalier dans-œuvre, escalier tournant à retours avec jour, en charpente; escalier de distribution extérieur, escalier droit, en maçonnerie

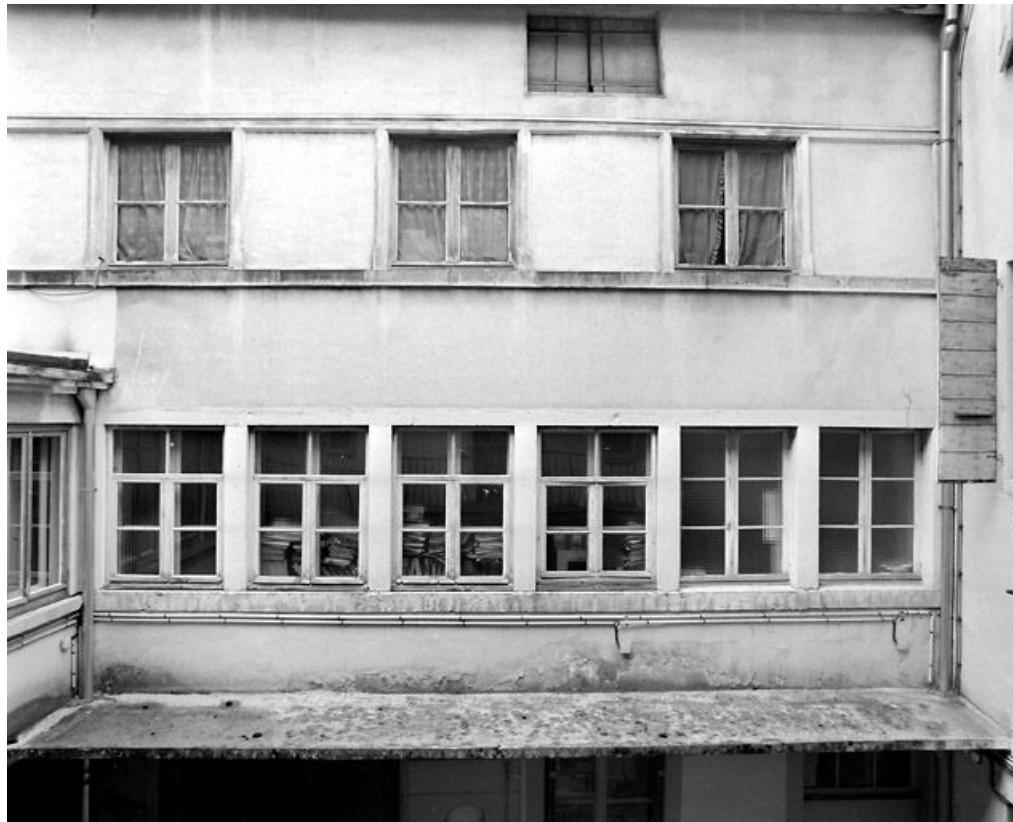
Façade antérieure de l'ancien atelier (ouest) : premier et deuxième étages.

Les baies multiples sont des baies d'un module courant dont la multiplication marque la présence d'un atelier.

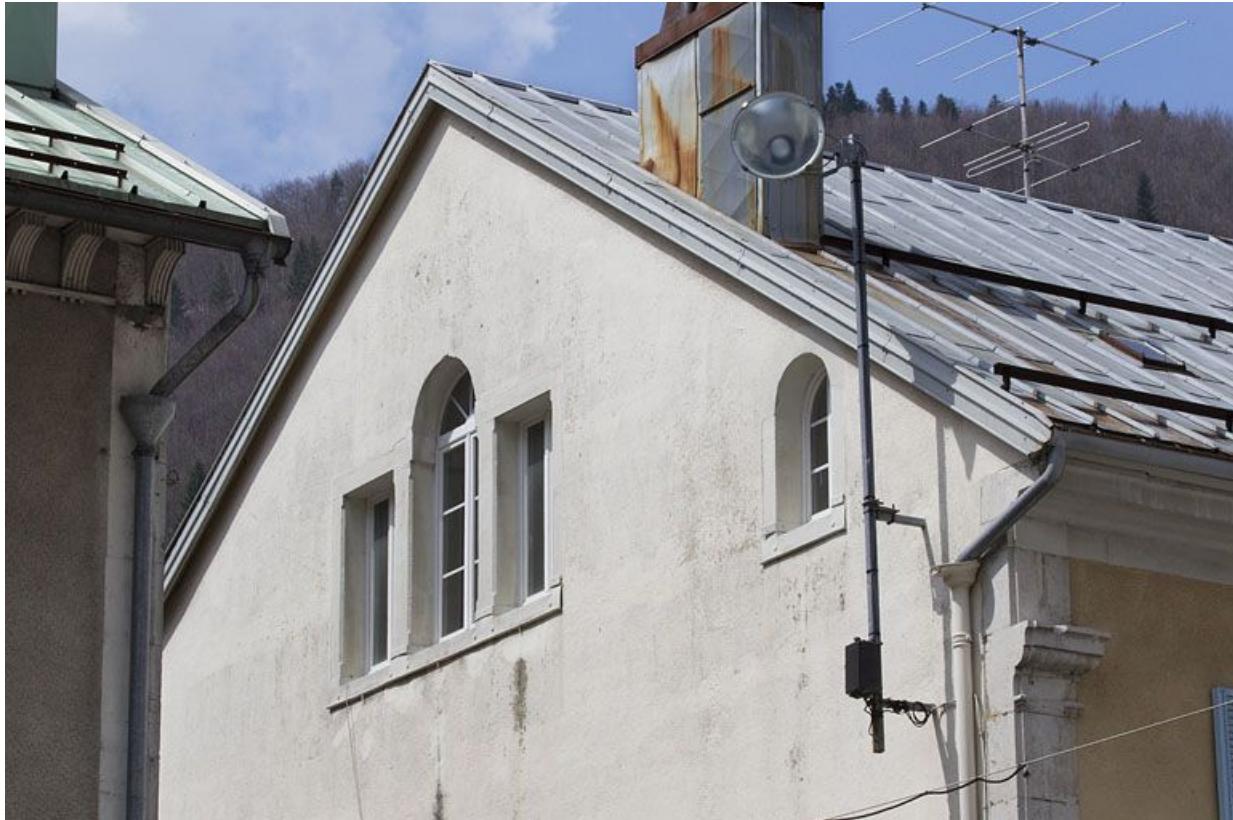
Serlienne.

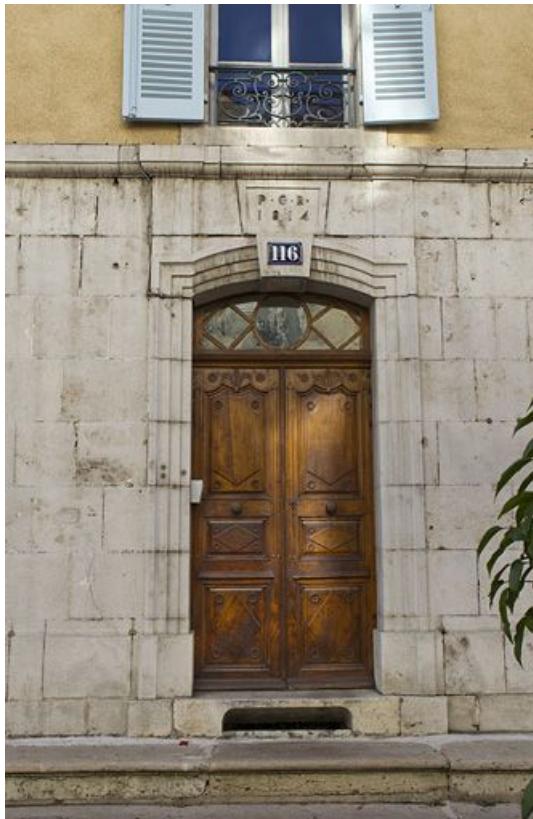
Façade antérieure : porte principale.

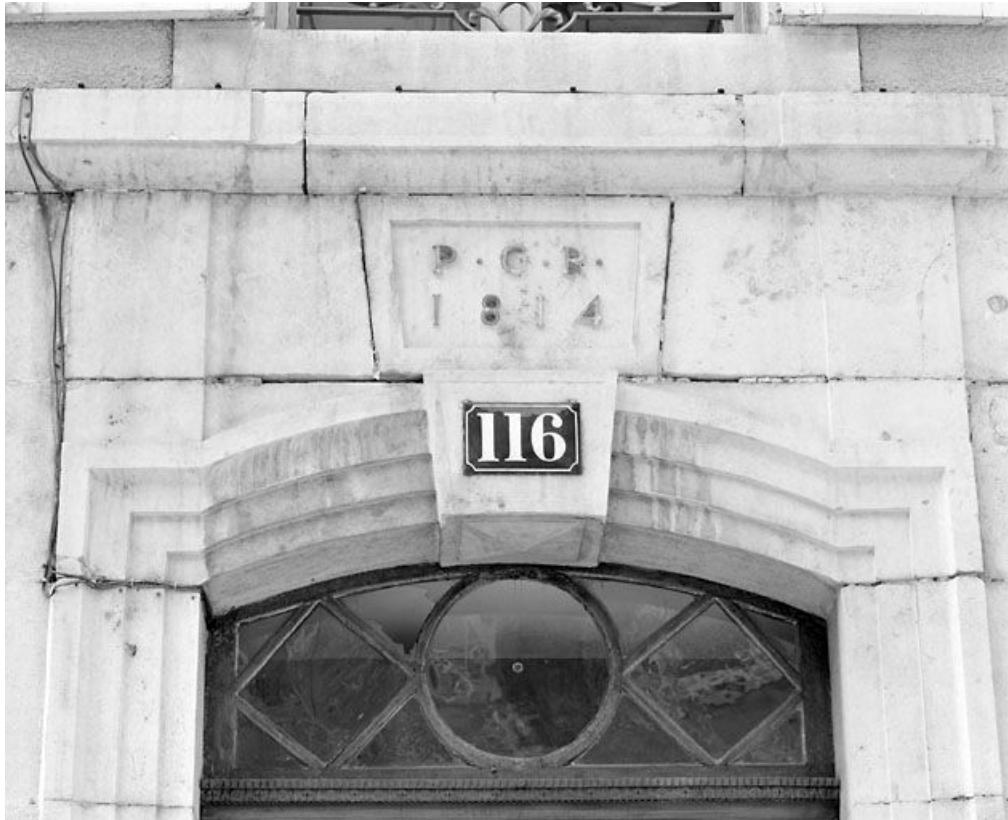
Façade antérieure : linteau de la porte principale et chronogramme.

Le bâtiment est construit en 1814 pour le marchand horloger Pierre-Gabriel Reydor (1772-1834) : les initiales P.G.R. sont gravées avec la date au-dessus de l'entrée principale. A son décès, ses trois fils (Jean-François, Joseph-Aimé et François-Désiré) reprennent l'affaire puis, très rapidement, Jean continue seul, jusqu'à sa mort vers 1851. Sa veuve, Paule-Marie Chappuis, et ses deux fils, Jules et Victor, se trouvent alors à la tête de l'une des entreprises d'établissement les plus importantes de la ville : la société Jean Reydor et Fils aîné emploie 150 personnes, ouvriers et paysans, deux tiers pour l'horlogerie et un tiers pour la lunetterie. Entre 1869 et 1871, Jules et Victor se séparent, ce dernier se consacrant à la lunetterie et le premier à l'horlogerie. C'est en 1869 que Jules agrandit le bâtiment de deux travées au sud. Le décor du grand salon date peut-être de cette époque : en 1873, les sculpteurs parisiens Rasetti et Baillif (établis au 18 rue Charon à Paris) envoient à Reydor leur facture pour une glace de trumeau et son cadre. Une nouvelle extension (mineure et en rez-de-chaussée) a lieu au sud à la fin du 19e siècle ou au 20e (boutique actuelle). En 1934, l'immeuble abrite la fabrique d'horlogerie et le magasin d'horloger-bijoutier de G. Lamy-Quique ainsi que le bureau de tabac et la librairie Robert ; en 2000, il est occupé par un bureau de tabac et par l'office notarial Tannière.

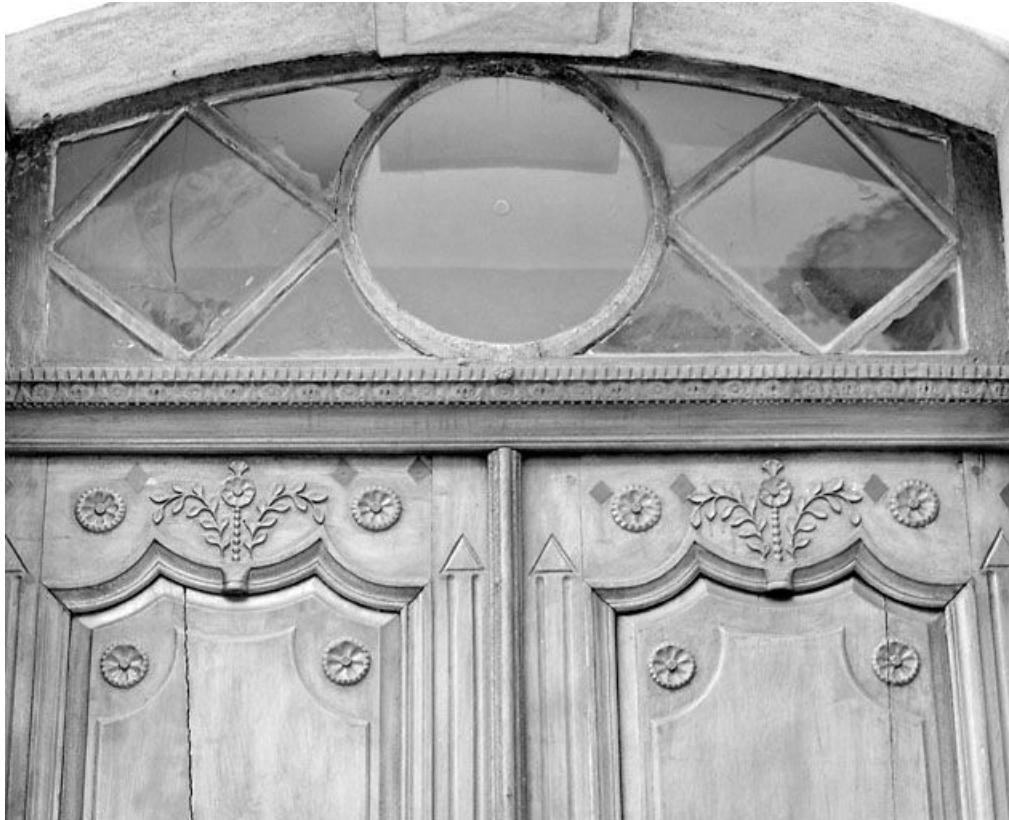
Façade antérieure : partie supérieure de la porte principale et imposte.

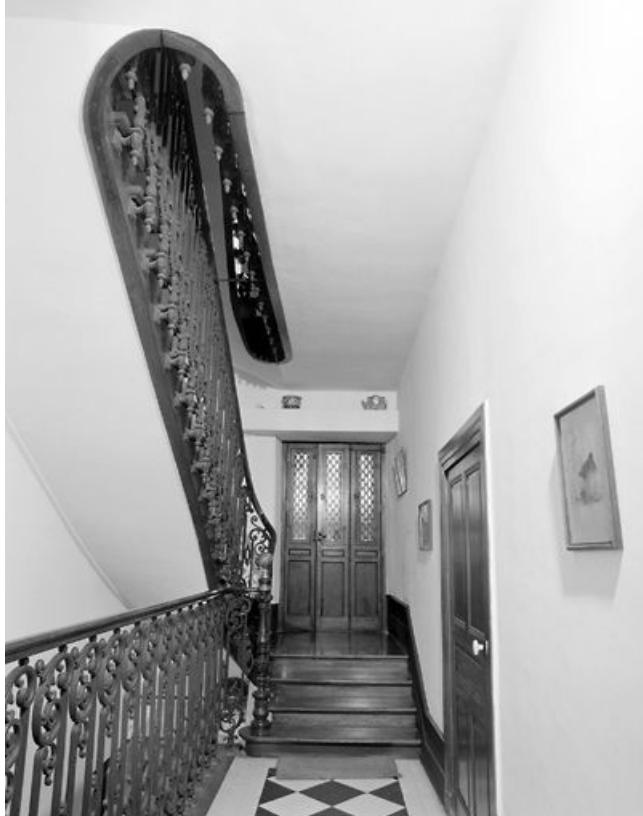
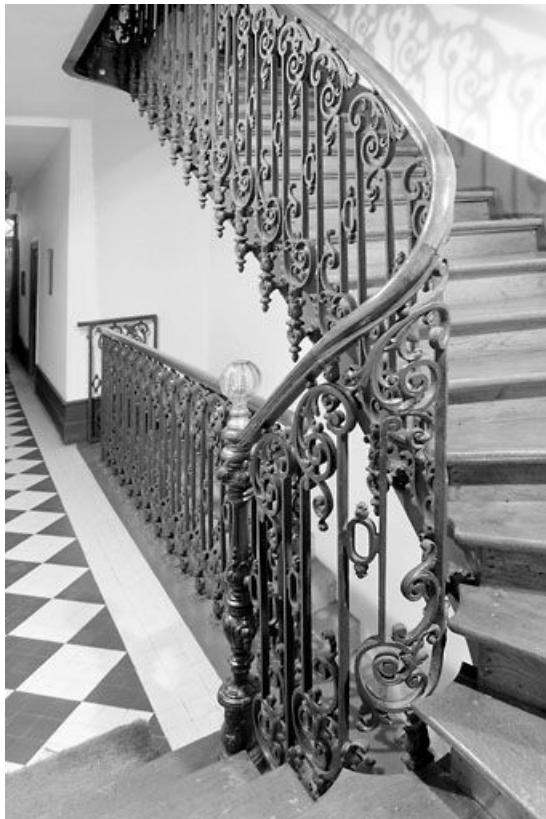
Escalier tournant, depuis la porte principale.

Escalier tournant, depuis l'extrémité du couloir.

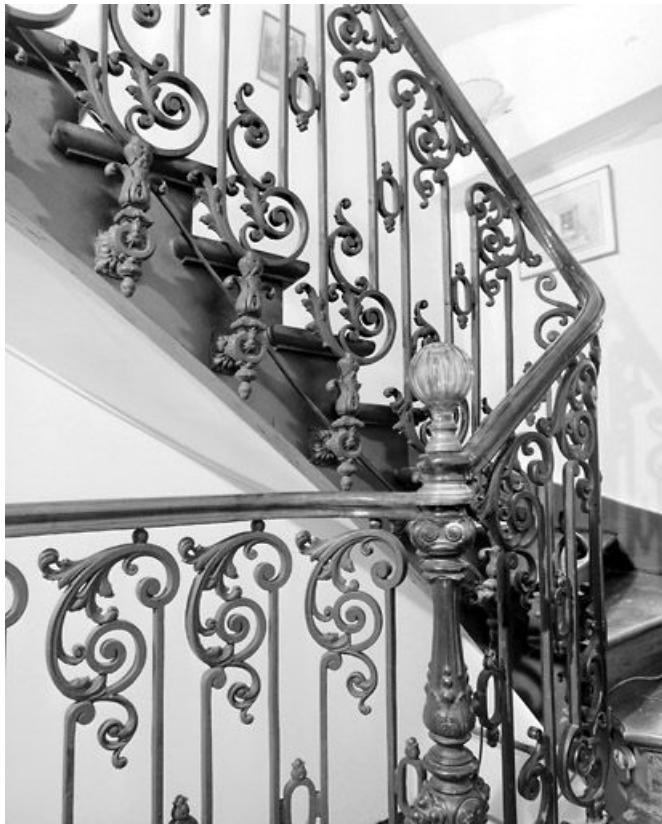
Escalier tournant : détail du garde-corps.

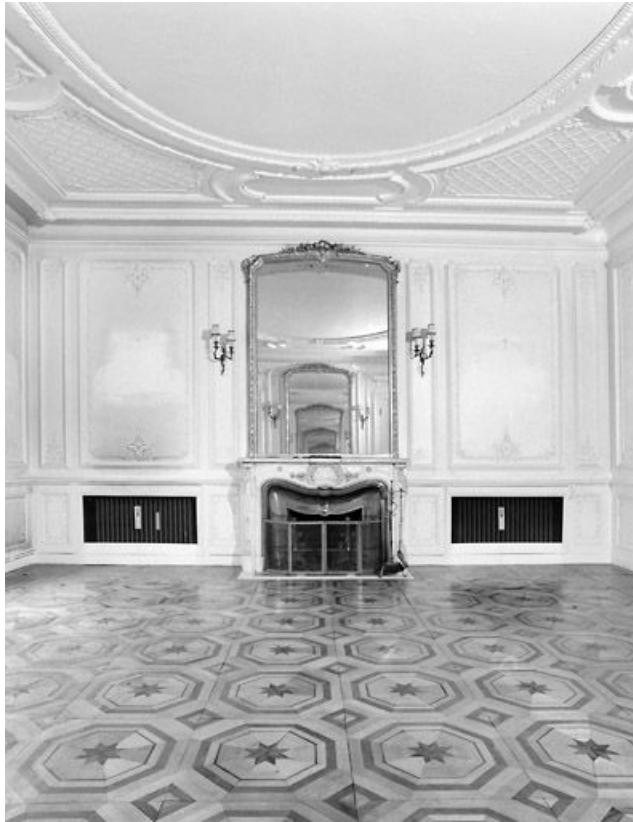
Grand salon : cheminée.

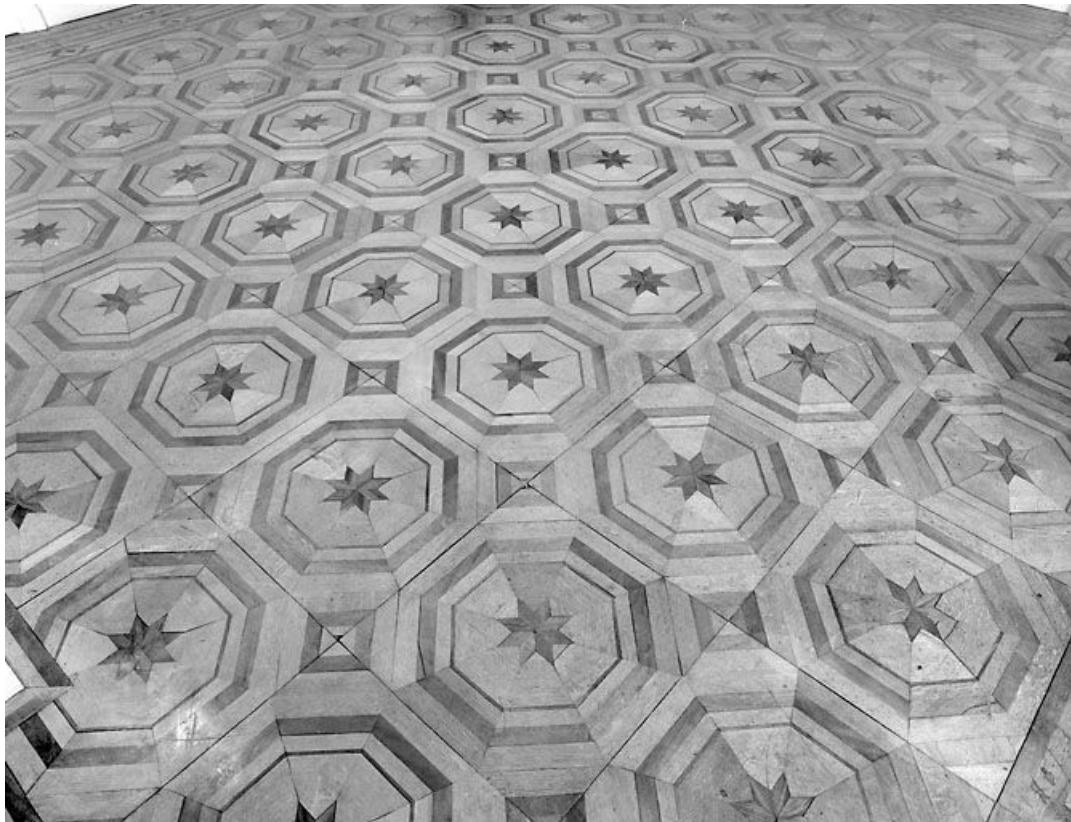
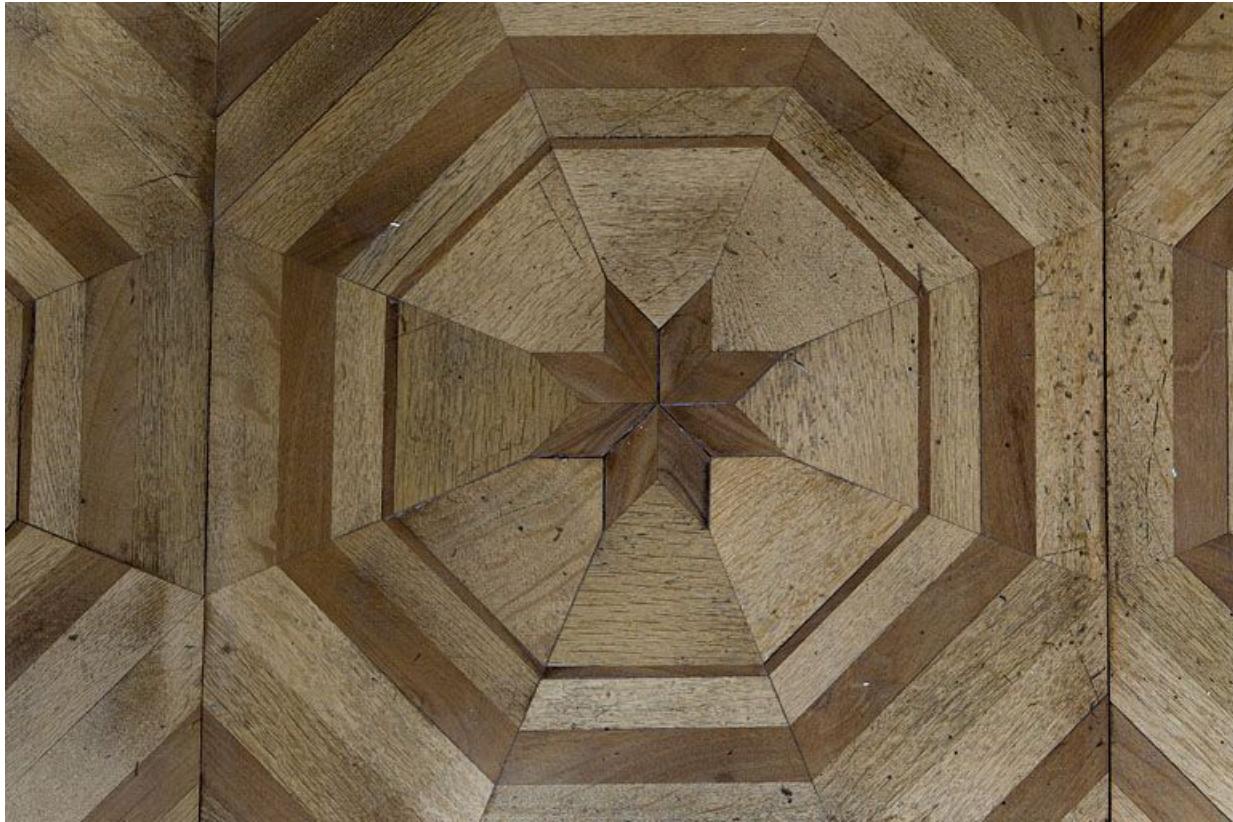
Grand salon : parquet en marqueterie.

Grand salon : détail du parquet en marqueterie.

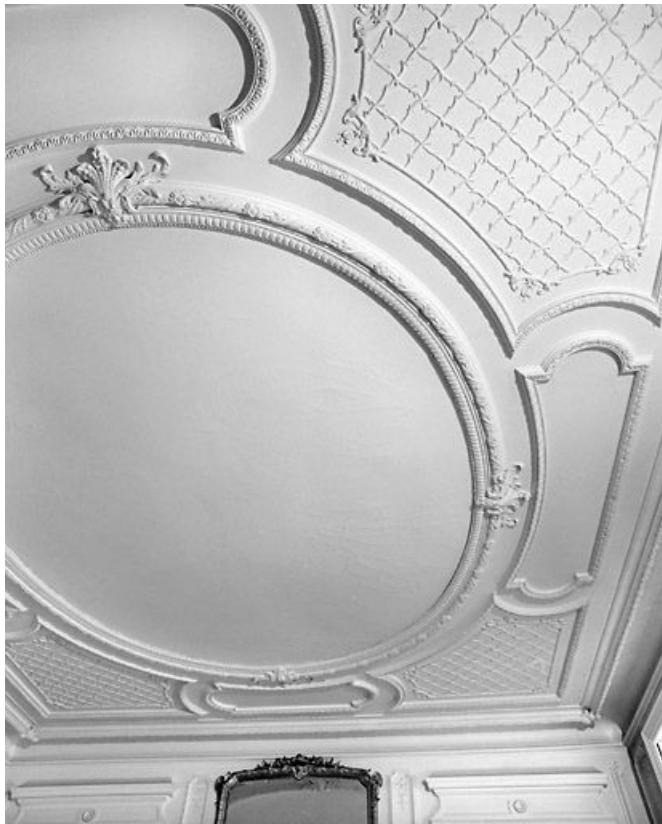
Grand salon : plafond.

Occupant autrefois le médaillon central ovale du plafond du grand salon, la peinture figurait une femme (à gauche) tendant les bras à un adolescent ailé (à droite), porteur d'une coupe de fleurs. Tous deux étaient représentés dans les nuées, partiellement nus comme les trois putti ailés à leurs pieds.

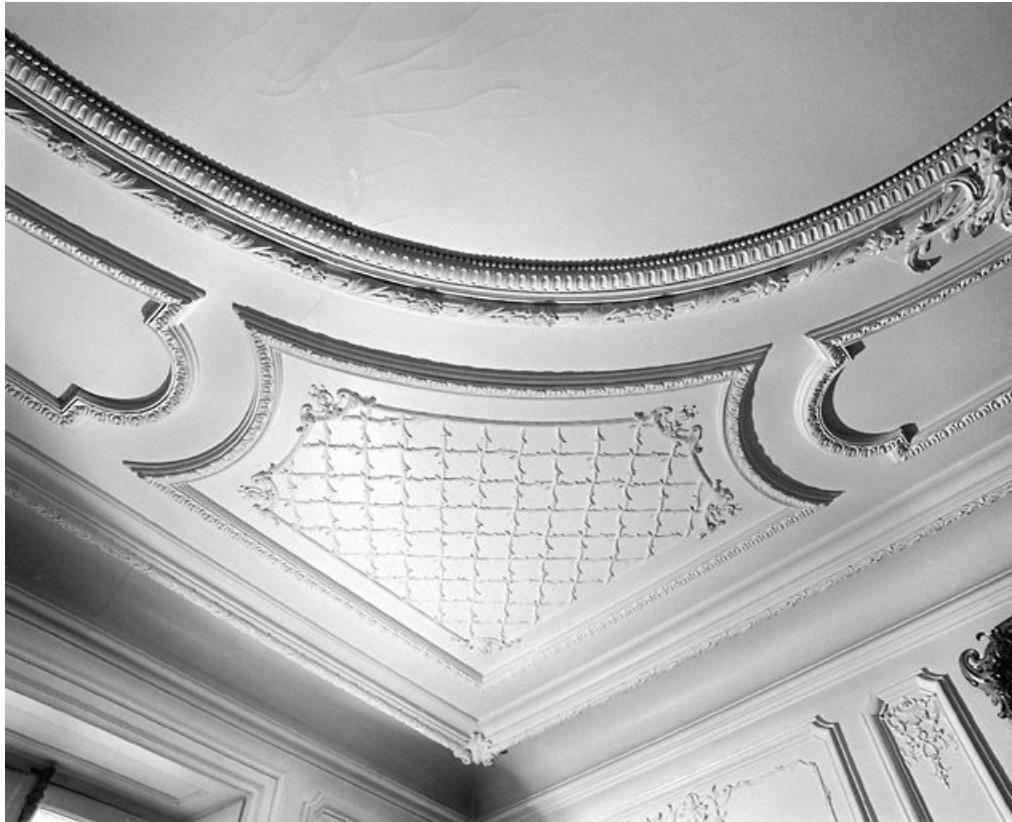
Grand salon : décor du plafond dans un angle.
