MAISON D'INDUSTRIEL

Bourgogne-Franche-Comté, Jura
Morez
116 rue de la République

Dossier IA39000736 réalisé en 2000 revu en
2009

Auteur(s) : Laurent Poupard

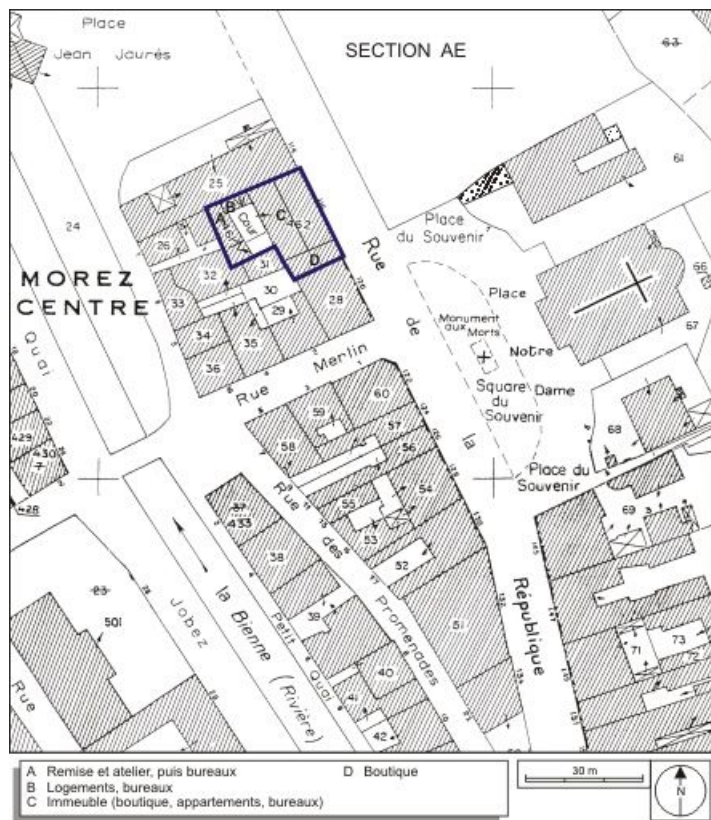
Plan-masse et de situation. Extrait du plan cadastral, 1980, section AI, échelle 1:1000.
39, Morez, 116 rue de la République

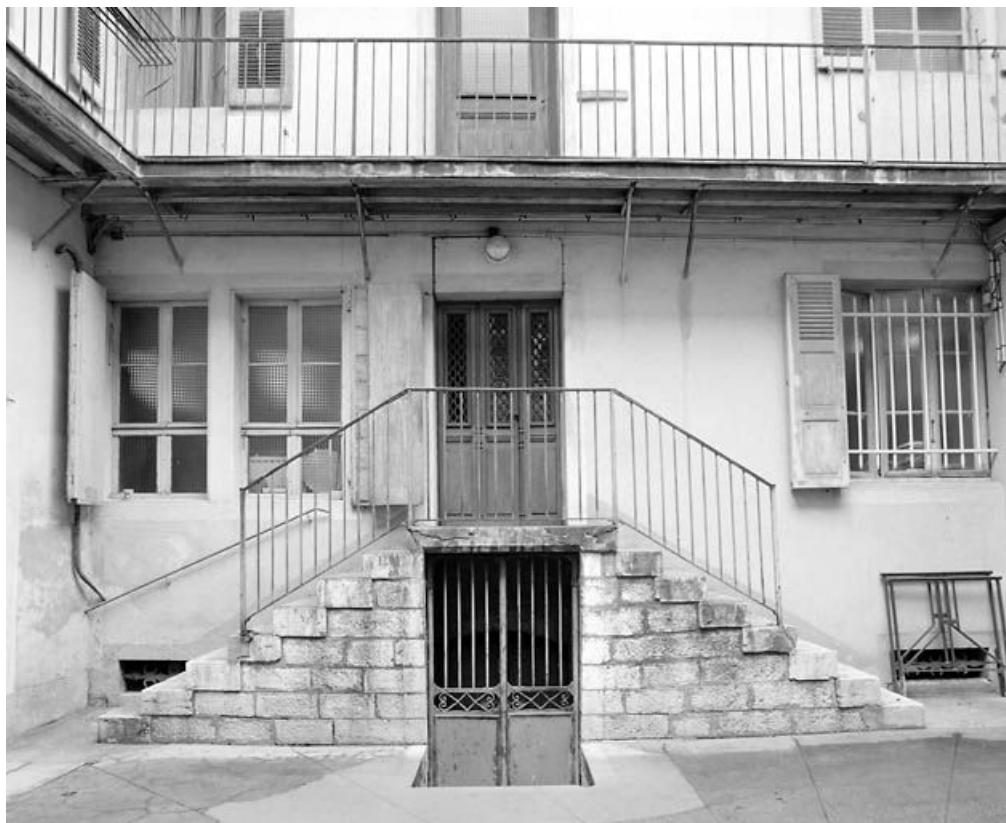
Façade postérieure : rez-de-chaussée surélevé et escalier extérieur.

Escaliers : escalier dans-oeuvre, escalier tournant à retours avec jour, en charpente; escalier de distribution extérieur, escalier droit, en maçonnerie

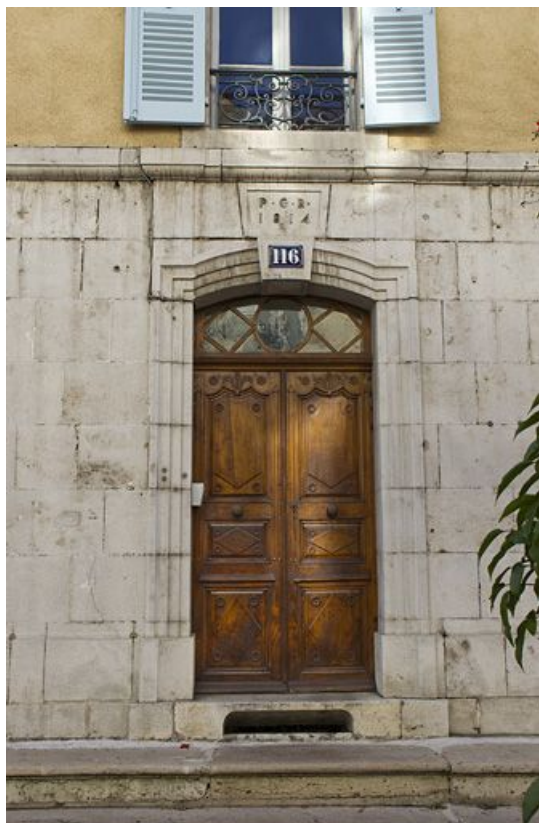
Façade antérieure : porte principale.

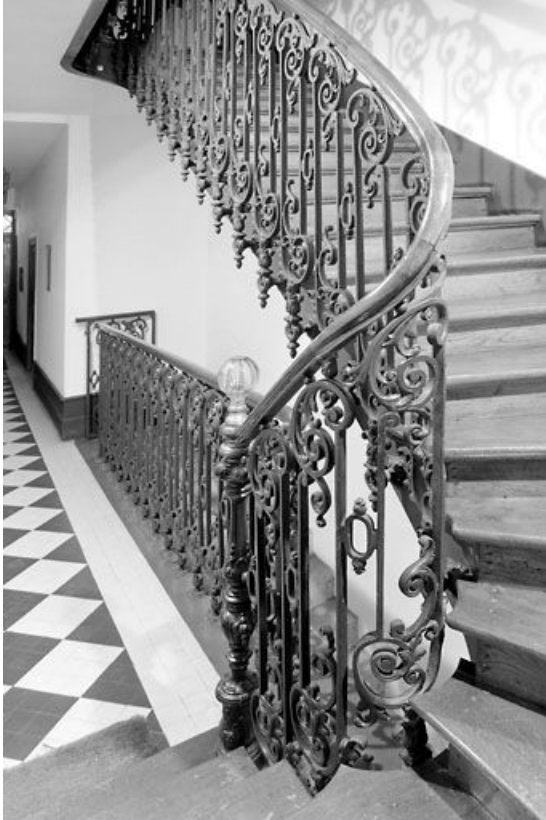
Escalier tournant, depuis l'extrémité du couloir.

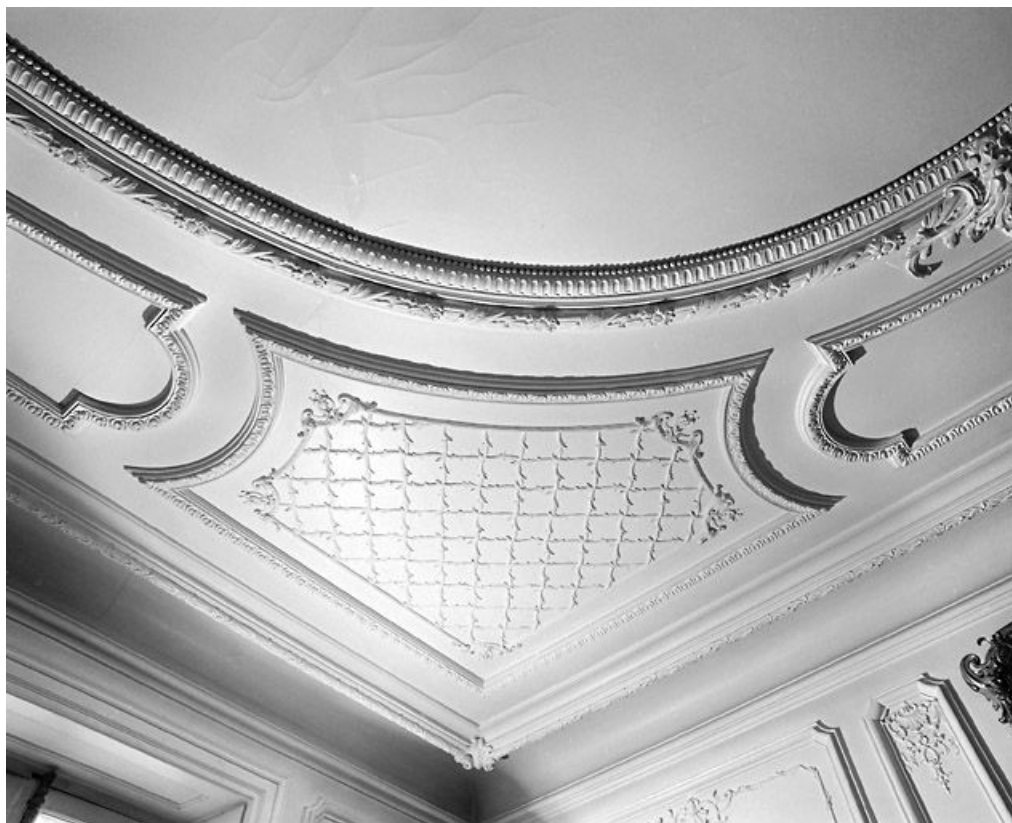
Grand salon : décor du plafond dans un angle.
