## MAISON D'INDUSTRIEL

Bourgogne-Franche-Comté, Jura  
Morez  
116 rue de la République

Dossier IA39000736 réalisé en 2000 revu en  
2009

Auteur(s) : Laurent Poupard

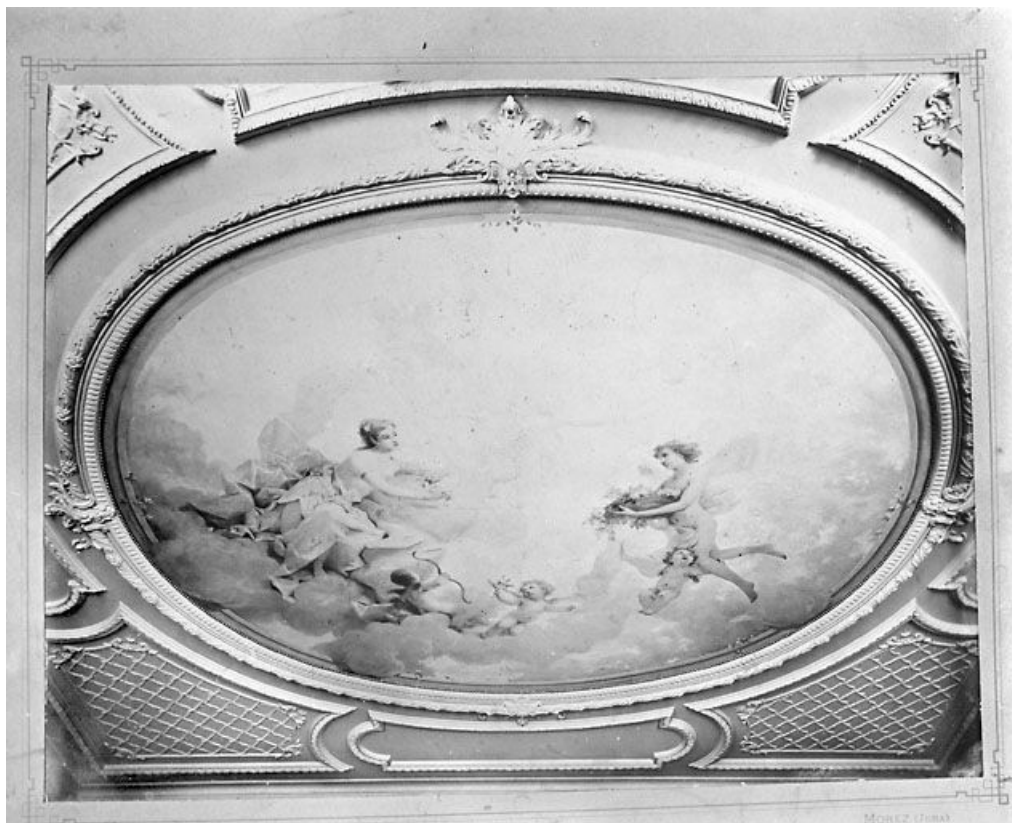
**[Scène mythologique peinte au plafond du salon principal], [limite 19e siècle 20e siècle ?].**  
39, Morez, 116 rue de la République

Occupant autrefois le médaillon central ovale du plafond du grand salon, la peinture figurait une femme (à gauche) tendant les bras à un adolescent ailé (à droite) , porteur d'une coupe de fleurs. Tous deux étaient représentés dans les nuées, partiellement nus comme les trois putti ailés à leurs pieds.

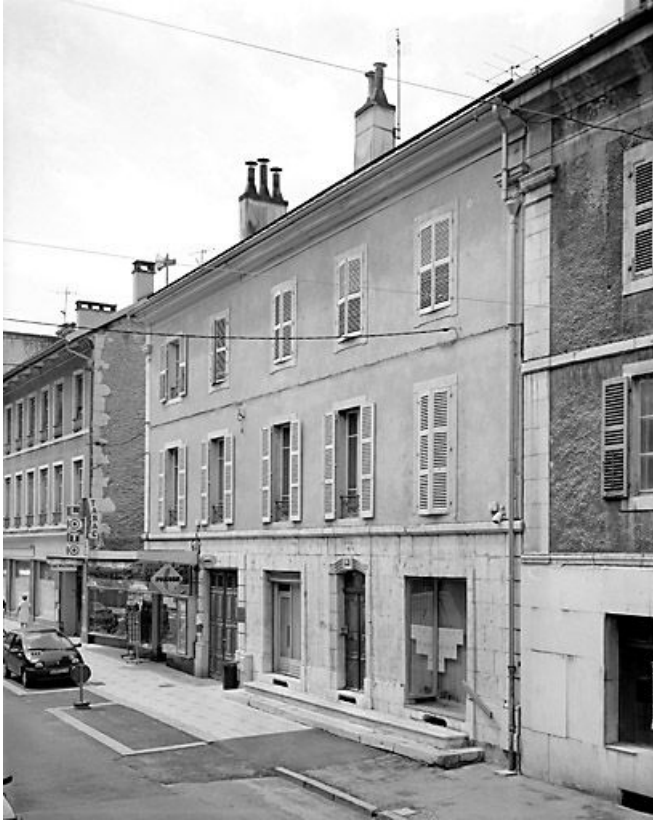
39, Morez, 116 rue de la République

**Façade antérieure, de trois quarts droite.**

Les murs sont en moellons calcaires enduits à l'exception du rez-de-chaussée sur rue du bâtiment principal, en pierres de taille apparentes. Les bâtiments comptent deux étages carrés, avec sous-sol, rez-de-chaussée surélevé et étage en surcroît pour celui sur rue, un comble pour celui qui lui est parallèle (ouest). La distribution du corps en retour (nord) s'effectue à l'aide de coursières métalliques accessibles depuis le corps principal, desservi par un escalier en bois, dans oeuvre et tournant et, sur la cour, par un escalier en pierre à montées convergentes. Les élévations sont à travées avec des baies rectangulaires, à l'exception de la porte principale (couverte d'un arc segmentaire) et d'une serlienne dans le pignon du mur sud. L'ancien atelier (ouest) est éclairé par des fenêtres jumelées au premier étage et des fenêtres carrées à encadrement en bois au second. Les toitures métalliques sont à longs pans sur le bâtiment principal et en appentis sur les corps secondaires (nord et ouest). Le petit corps sud, à un étage carré, est couvert d'une terrasse en béton, de même que le magasin. Le grand salon du bâtiment principal présente une décoration intéressante : parquet en marqueterie, plafond mouluré (ayant perdu sa peinture mythologique), cheminée avec sa glace de trumeau.

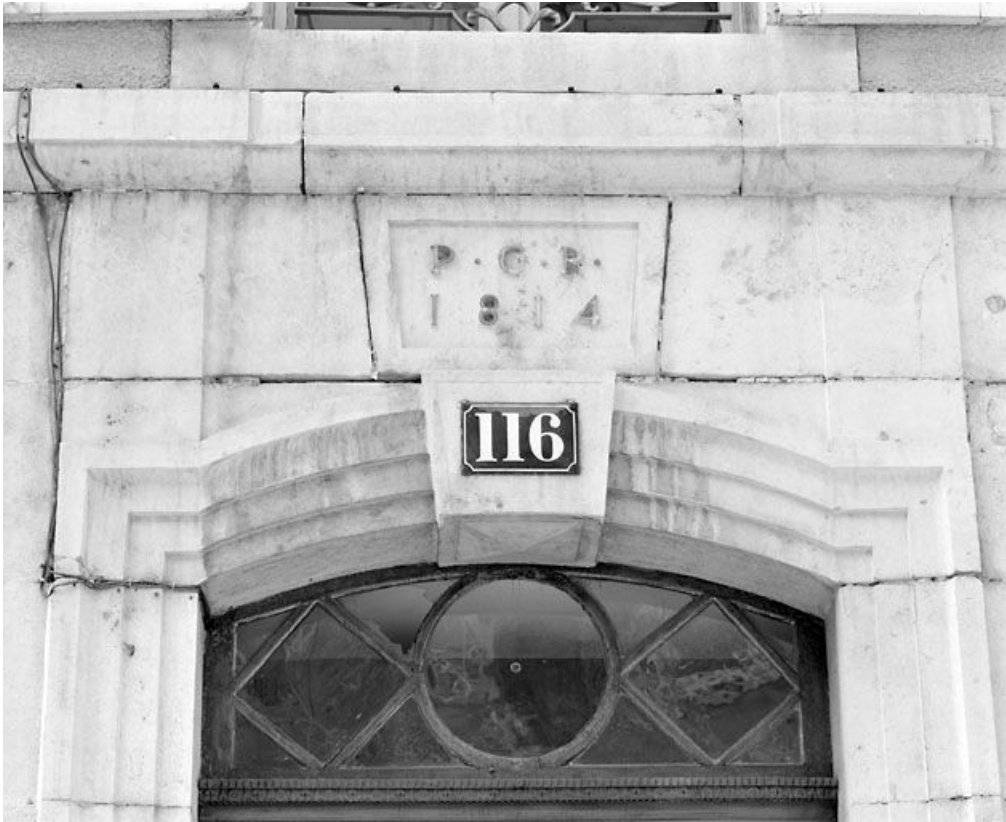
39, Morez, 116 rue de la République

**Façade antérieure : linteau de la porte principale et chronogramme.**

Le bâtiment est construit en 1814 pour le marchand horloger Pierre-Gabriel Reydor (1772-1834) : les initiales P.G.R. sont gravées avec la date au-dessus de l'entrée principale. A son décès, ses trois fils (Jean-François, Joseph-Aimé et François-Désiré) reprennent l'affaire puis, très rapidement, Jean continue seul, jusqu'à sa mort vers 1851. Sa veuve, Paule-Marie Chappuis, et ses deux fils, Jules et Victor, se trouvent alors à la tête de l'une des entreprises d'établissement les plus importantes de la ville : la société Jean Reydor et Fils aîné emploie 150 personnes, ouvriers et paysans, deux tiers pour l'horlogerie et un tiers pour la lunetterie. Entre 1869 et 1871, Jules et Victor se séparent, ce dernier se consacrant à la lunetterie et le premier à l'horlogerie. C'est en 1869 que Jules agrandit le bâtiment de deux travées au sud. Le décor du grand salon date peut-être de cette époque : en 1873, les sculpteurs parisiens Rasetti et Baillif (établis au 18 rue Charon à Paris) envoient à Reydor leur facture pour une glace de trumeau et son cadre. Une nouvelle extension (mineure et en rez-de-chaussée) a lieu au sud à la fin du 19e siècle ou au 20e (boutique actuelle). En 1934, l'immeuble abrite la fabrique d'horlogerie et le magasin d'horloger-bijoutier de G. Lamy-Quique ainsi que le bureau de tabac et la librairie Robert ; en 2000, il est occupé par un bureau de tabac et par l'office notarial Tannière.
