## MAISON D'INDUSTRIEL

Bourgogne-Franche-Comté, Jura  
Morez  
116 rue de la République

Dossier IA39000736 réalisé en 2000 revu en  
2009

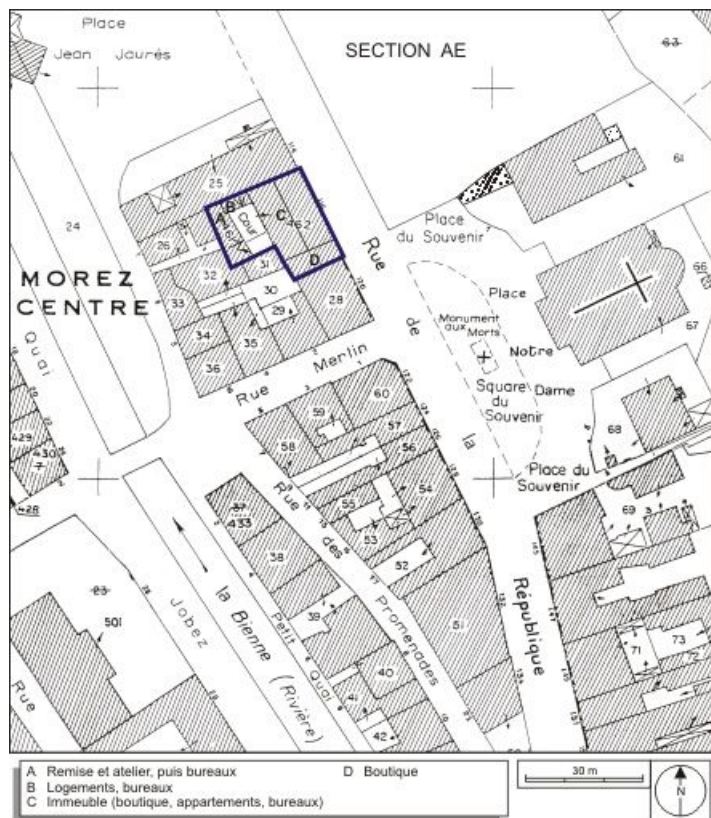
**Plan-masse et de situation. Extrait du plan cadastral, 1980, section AI, échelle 1:1000.**  
39, Morez, 116 rue de la République

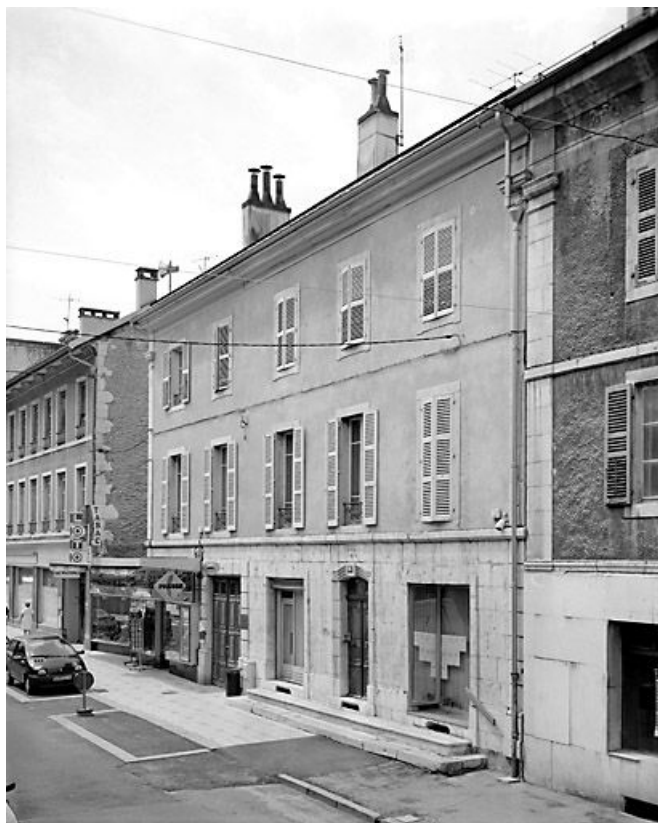
**Façade antérieure, de trois quarts droite.**

Les murs sont en moellons calcaires enduits à l'exception du rez-de-chaussée sur rue du bâtiment principal, en pierres de taille apparentes. Les bâtiments comptent deux étages carrés, avec sous-sol, rez-de-chaussée surélevé et étage en surcroît pour celui sur rue, un comble pour celui qui lui est parallèle (ouest). La distribution du corps en retour (nord) s'effectue à l'aide de coursières métalliques accessibles depuis le corps principal, desservi par un escalier en bois, dans oeuvre et tournant et, sur la cour, par un escalier en pierre à montées convergentes. Les élévations sont à travées avec des baies rectangulaires, à l'exception de la porte principale (couverte d'un arc segmentaire) et d'une serlienne dans le pignon du mur sud. L'ancien atelier (ouest) est éclairé par des fenêtres jumelées au premier étage et des fenêtres carrées à encadrement en bois au second. Les toitures métalliques sont à longs pans sur le bâtiment principal et en appentis sur les corps secondaires (nord et ouest). Le petit corps sud, à un étage carré, est couvert d'une terrasse en béton, de même que le magasin. Le grand salon du bâtiment principal présente une décoration intéressante : parquet en marqueterie, plafond mouluré (ayant perdu sa peinture mythologique), cheminée avec sa glace de trumeau.

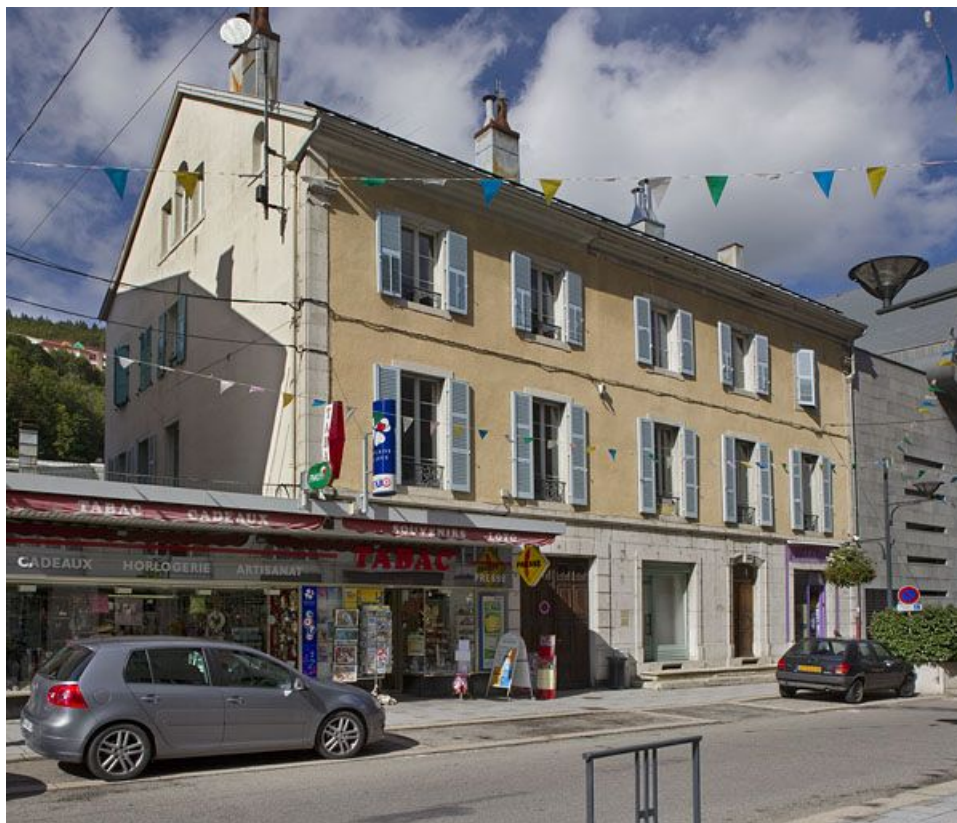
**Façade antérieure, de trois quarts gauche.**

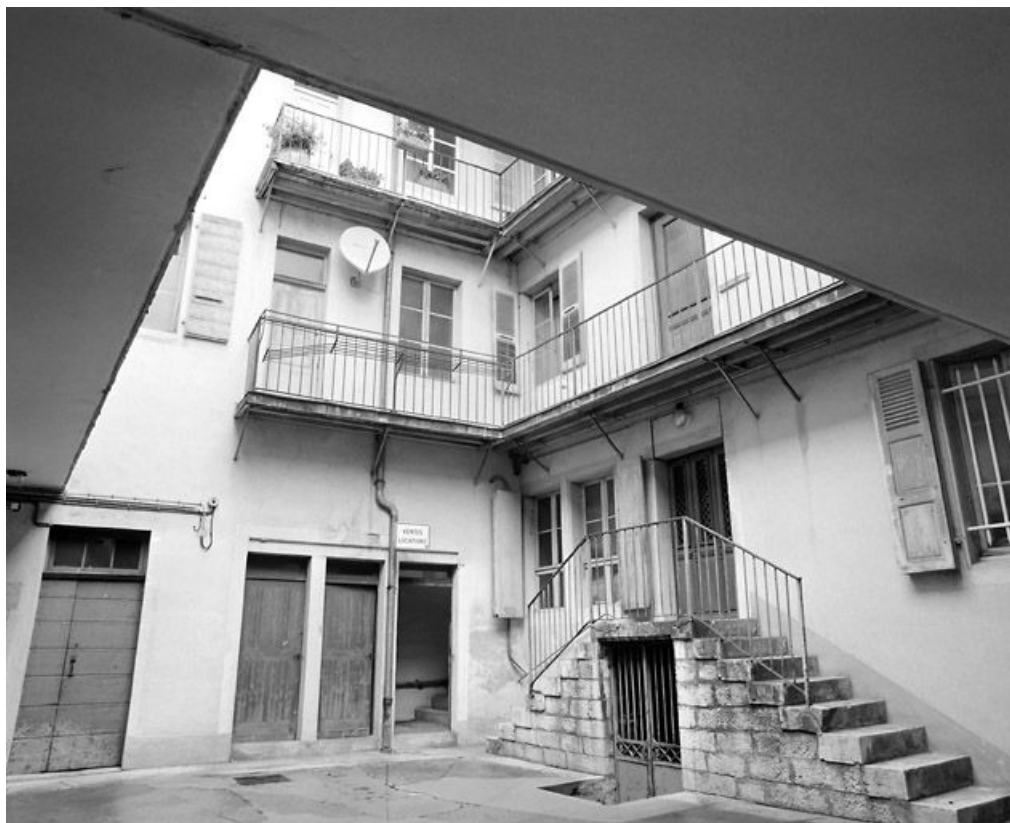
**Façade postérieure, sur la cour, et corps de bâtiment nord.**

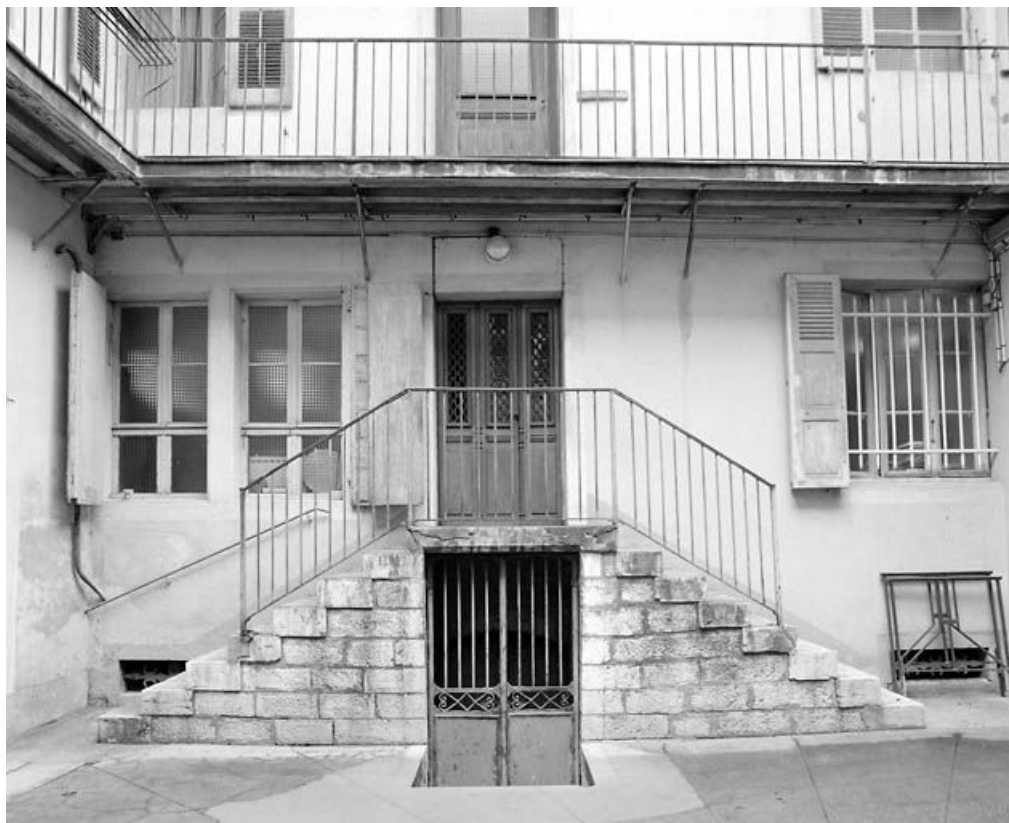
**Façade postérieure : rez-de-chaussée surélevé et escalier extérieur.**

**Escaliers** : escalier dans-oeuvre, escalier tournant à retours avec jour, en charpente; escalier de distribution extérieur, escalier droit, en maçonnerie

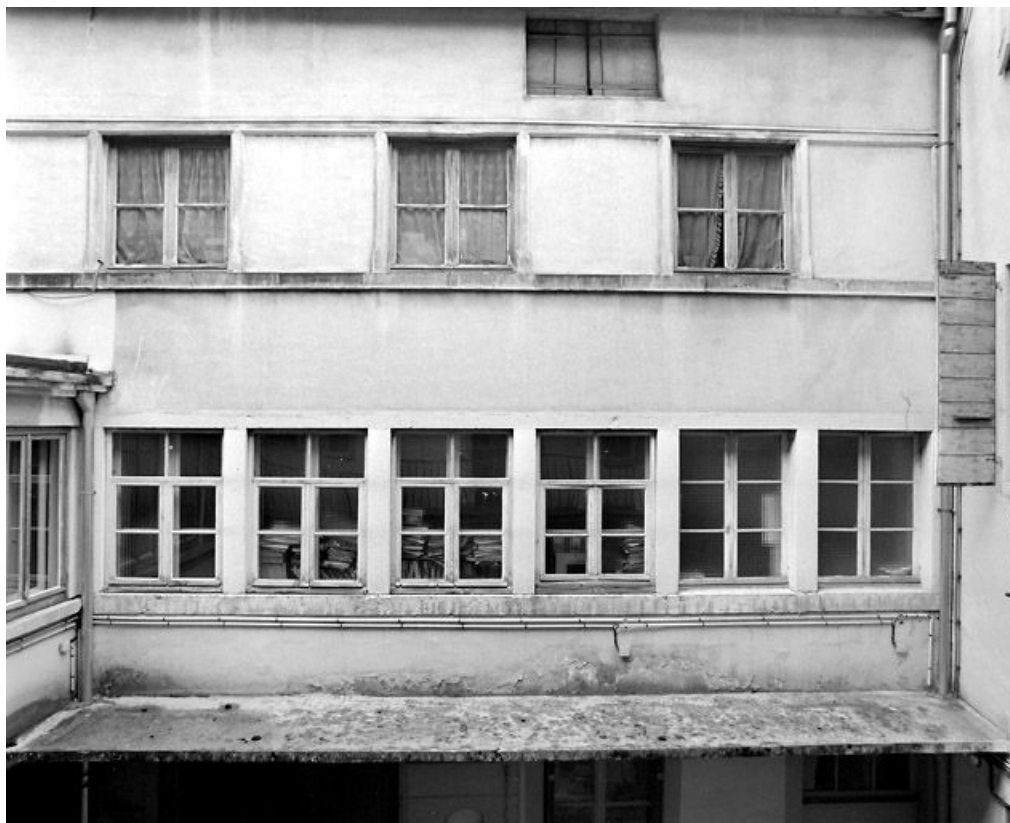
**Façade antérieure de l'ancien atelier (ouest) : premier et deuxième étages.**

Les baies multiples sont des baies d'un module courant dont la multiplication marque la présence d'un atelier.

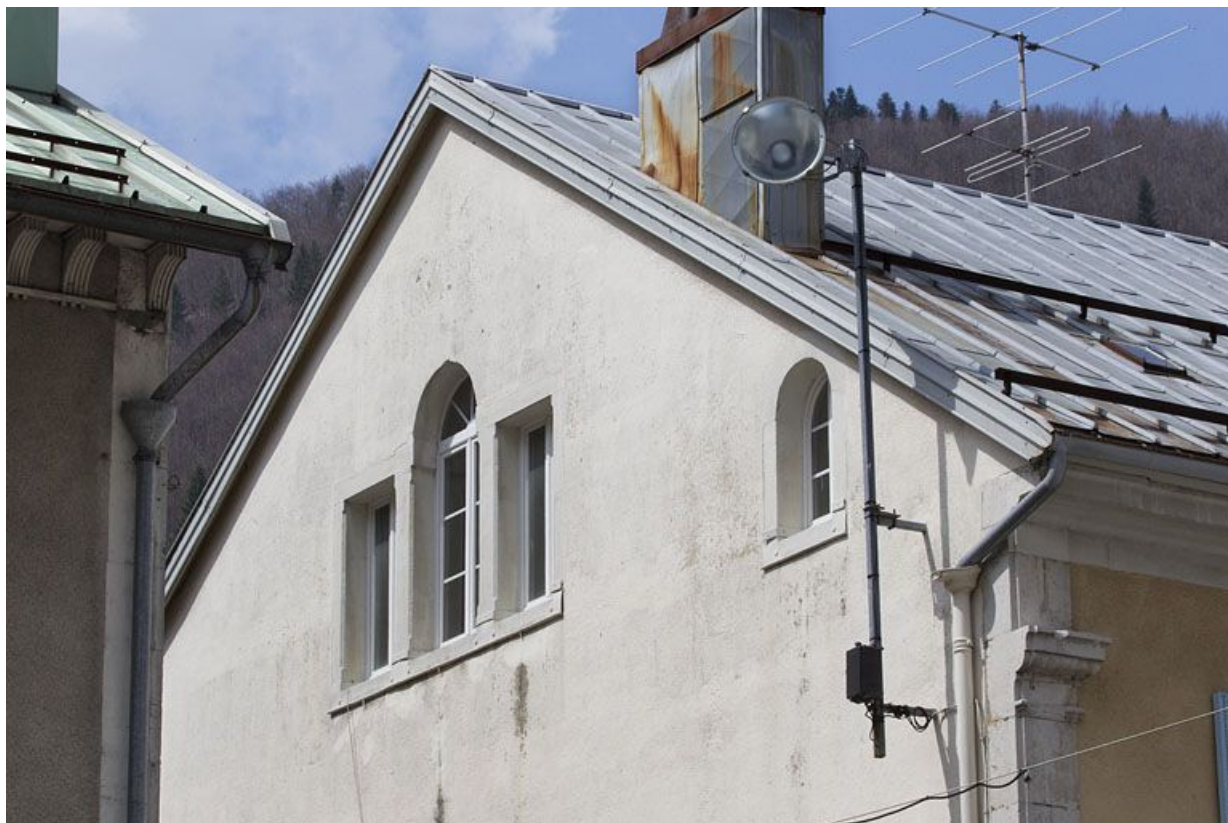
**Serlienne.**

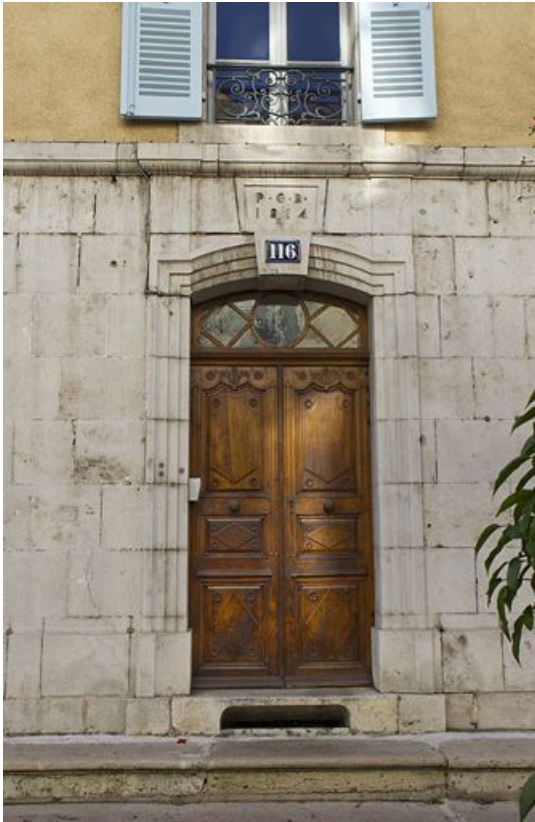
**Façade antérieure : porte principale.**

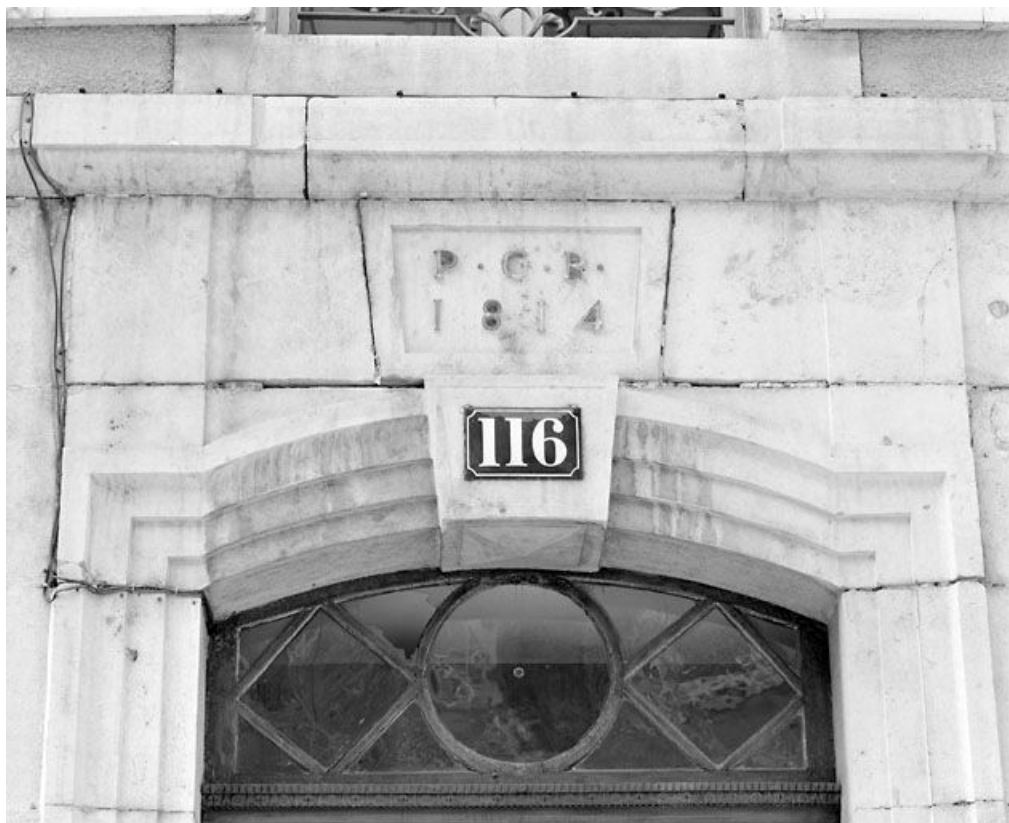
**Façade antérieure : linteau de la porte principale et chronogramme.**

Le bâtiment est construit en 1814 pour le marchand horloger Pierre-Gabriel Reydor (1772-1834) : les initiales P.G.R. sont gravées avec la date au-dessus de l'entrée principale. A son décès, ses trois fils (Jean-François, Joseph-Aimé et François-Désiré) reprennent l'affaire puis, très rapidement, Jean continue seul, jusqu'à sa mort vers 1851. Sa veuve, Paule-Marie Chappuis, et ses deux fils, Jules et Victor, se trouvent alors à la tête de l'une des entreprises d'établissement les plus importantes de la ville : la société Jean Reydor et Fils aîné emploie 150 personnes, ouvriers et paysans, deux tiers pour l'horlogerie et un tiers pour la lunetterie. Entre 1869 et 1871, Jules et Victor se séparent, ce dernier se consacrant à la lunetterie et le premier à l'horlogerie. C'est en 1869 que Jules agrandit le bâtiment de deux travées au sud. Le décor du grand salon date peut-être de cette époque : en 1873, les sculpteurs parisiens Rasetti et Baillif (établis au 18 rue Charon à Paris) envoient à Reydor leur facture pour une glace de trumeau et son cadre. Une nouvelle extension (mineure et en rez-de-chaussée) a lieu au sud à la fin du 19e siècle ou au 20e (boutique actuelle). En 1934, l'immeuble abrite la fabrique d'horlogerie et le magasin d'horloger-bijoutier de G. Lamy-Quique ainsi que le bureau de tabac et la librairie Robert ; en 2000, il est occupé par un bureau de tabac et par l'office notarial Tannière.

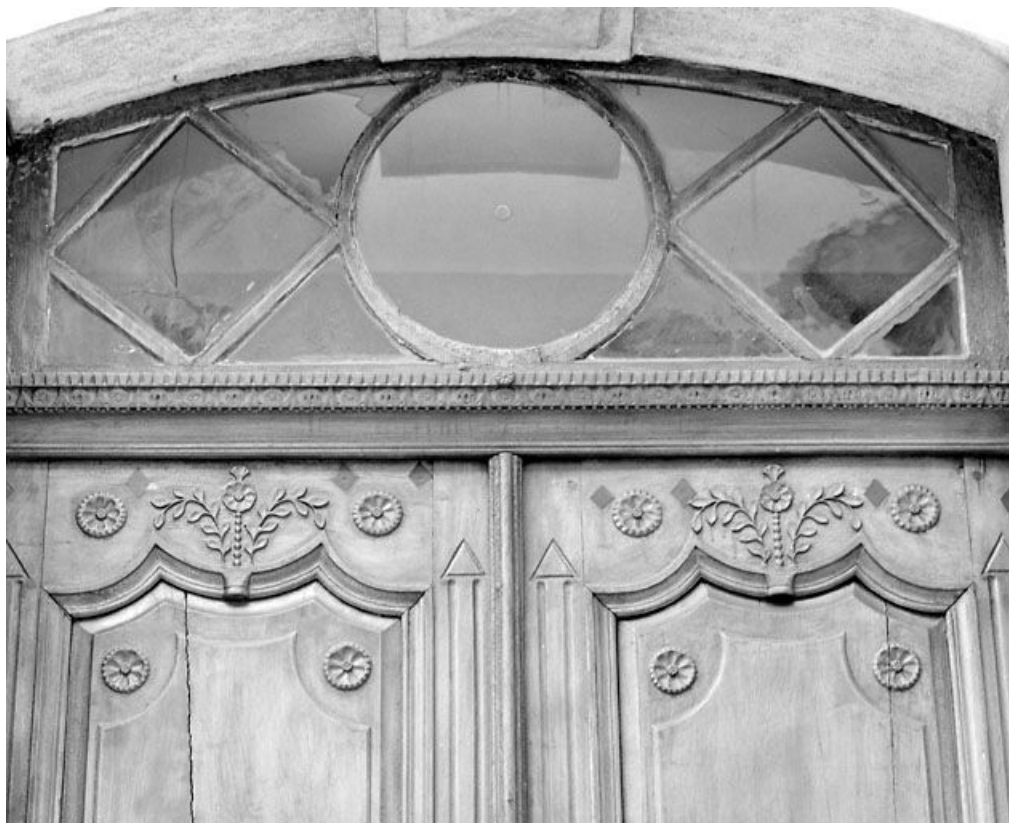
**Façade antérieure : partie supérieure de la porte principale et imposte.**

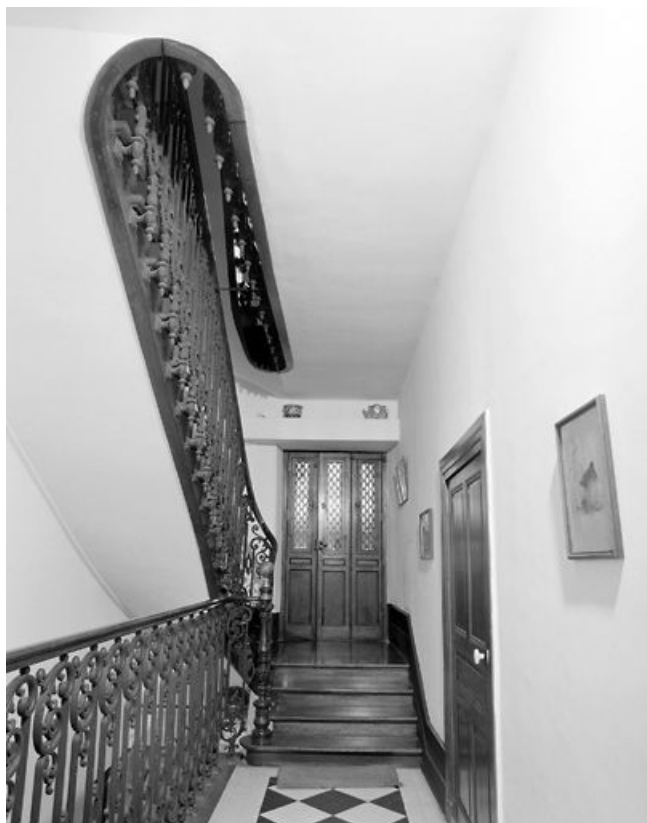
**Escalier tournant, depuis la porte principale.**

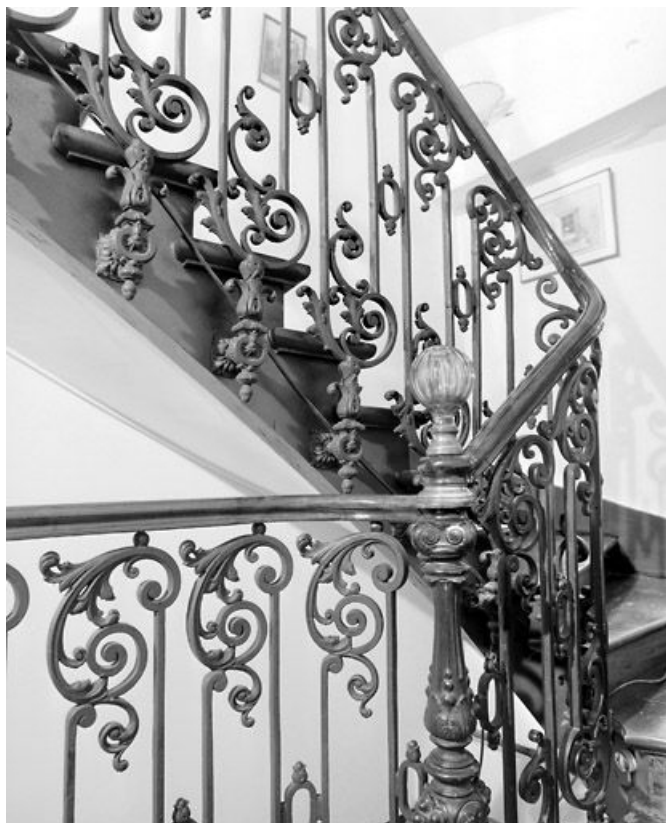
**Escalier tournant : détail du garde-corps.**

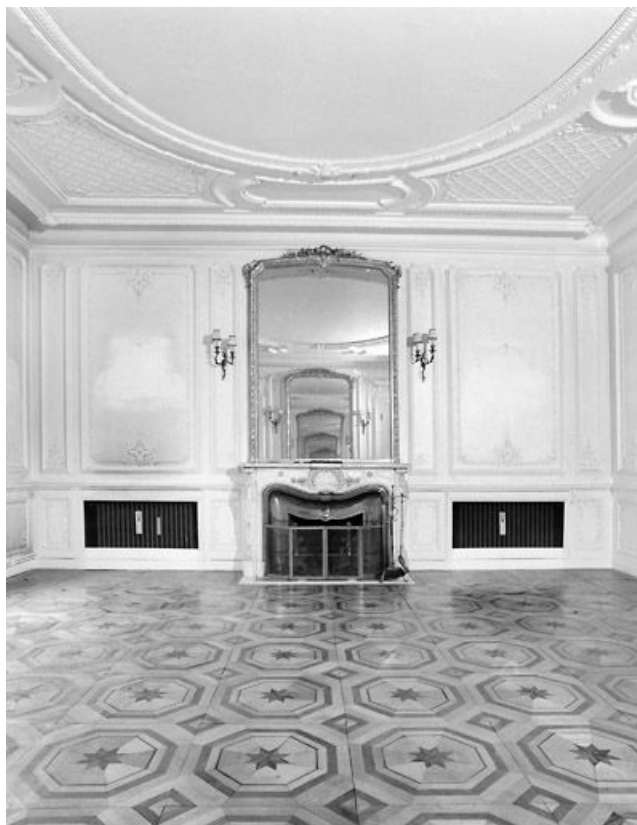
**Grand salon : cheminée.**

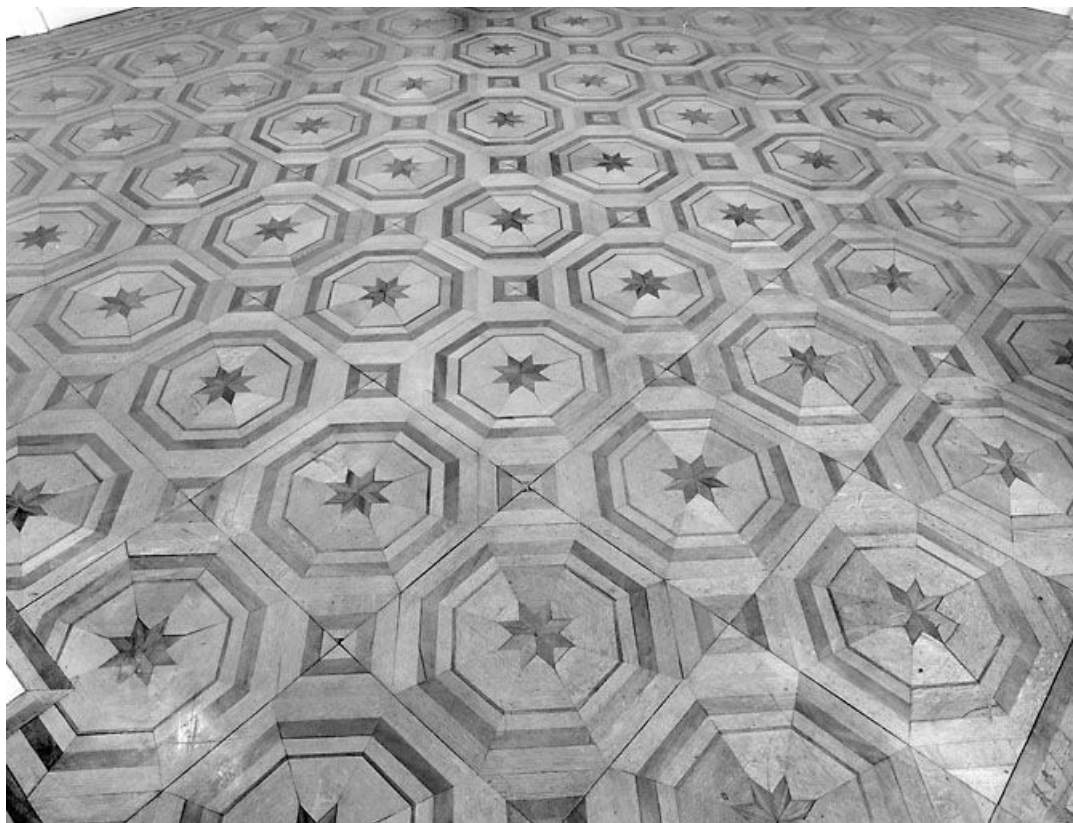
**Grand salon : parquet en marqueterie.**

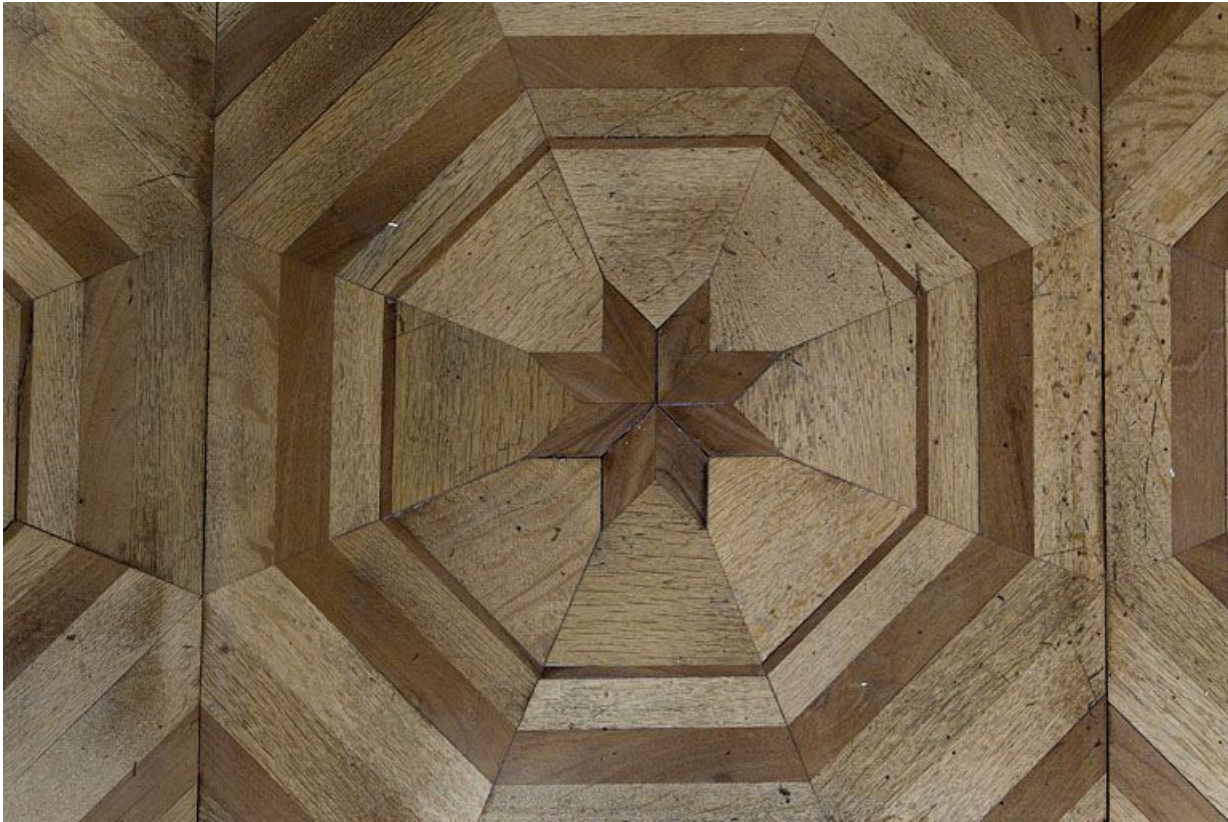
**Grand salon : détail du parquet en marqueterie.**

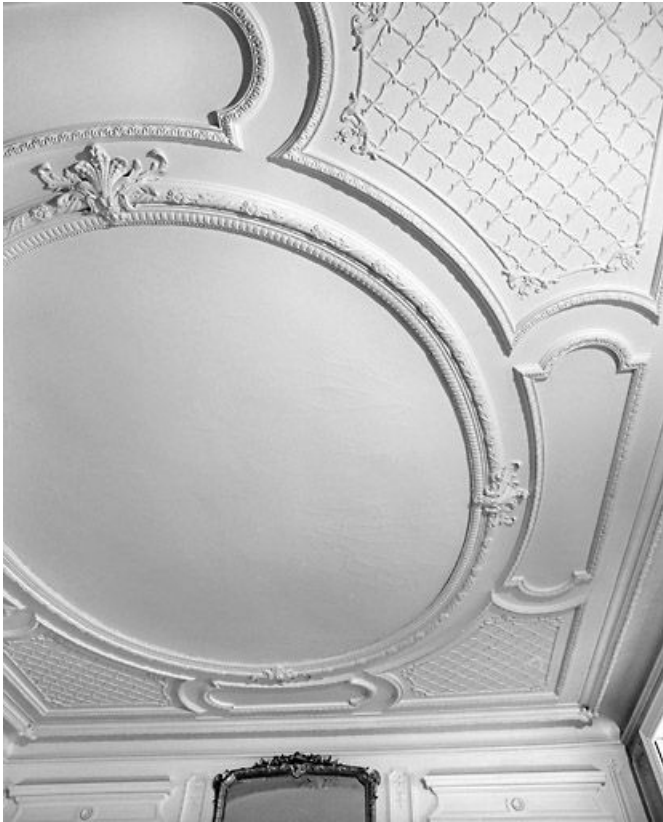
**Grand salon : plafond.**

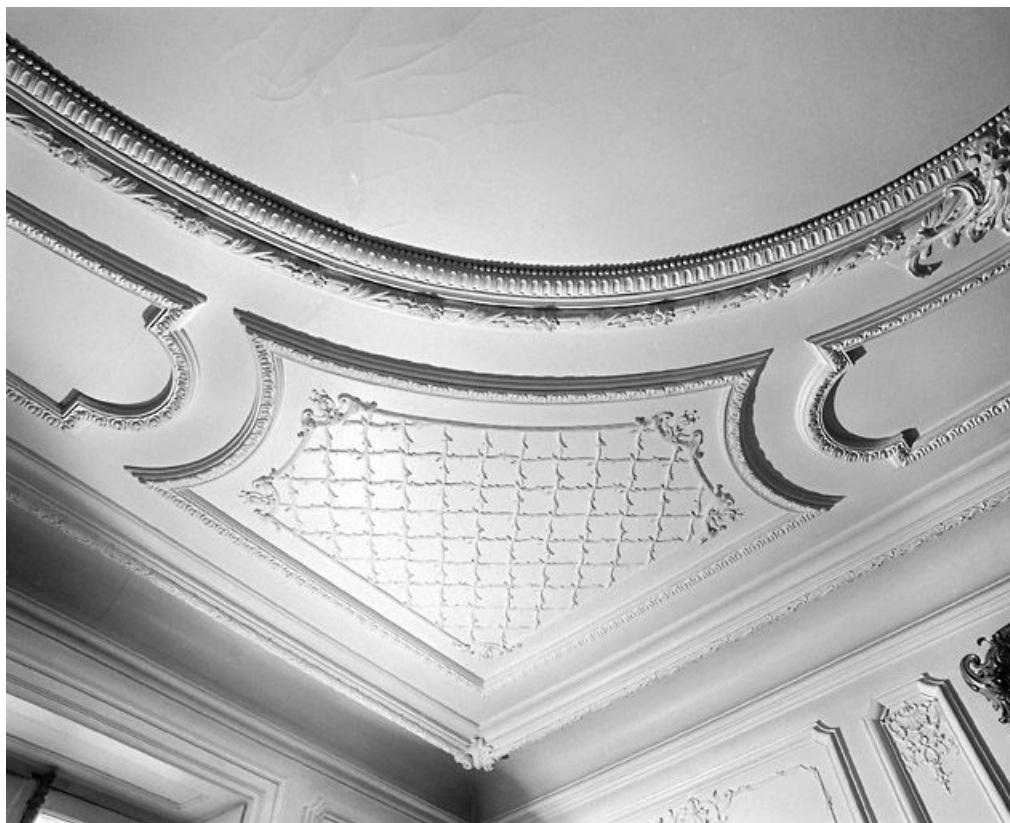
**Grand salon : décor du plafond dans un angle.**
