## MAISON D'INDUSTRIEL

Bourgogne-Franche-Comté, Jura  
Morez  
116 rue de la République

Dossier IA39000736 réalisé en 2000 revu en  
2009

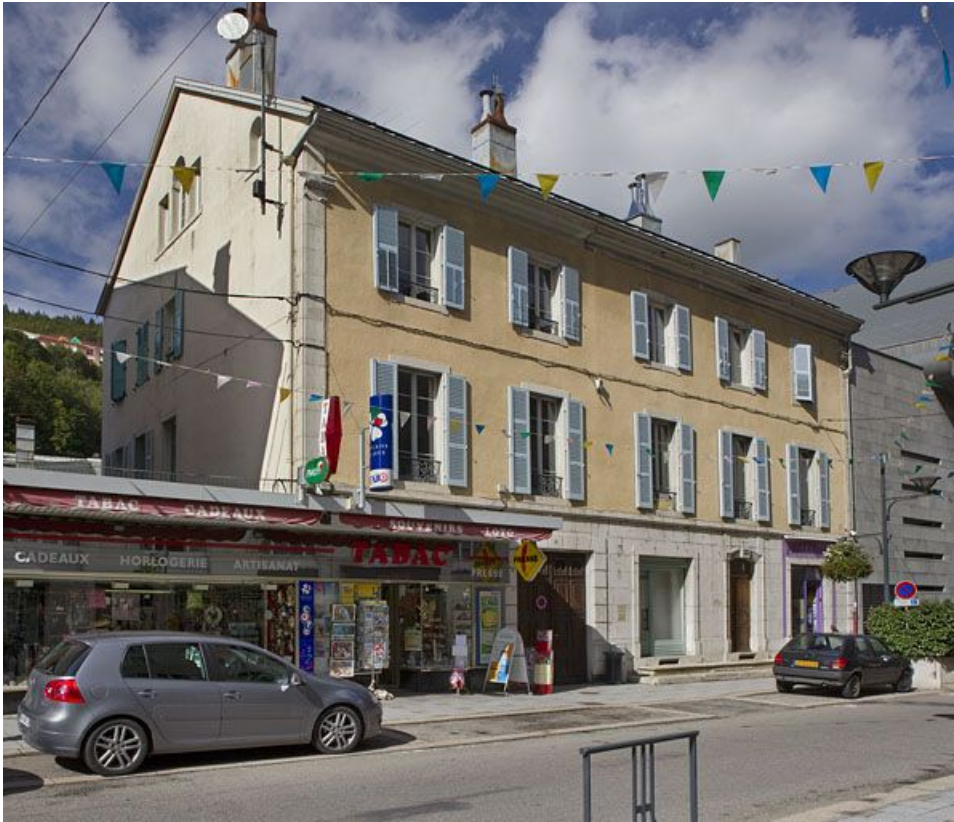
**Façade antérieure, de trois quarts gauche.**

Les murs sont en moellons calcaires enduits à l'exception du rez-de-chaussée sur rue du bâtiment principal, en pierres de taille apparentes. Les bâtiments comptent deux étages carrés, avec sous-sol, rez-de-chaussée surélevé et étage en surcroît pour celui sur rue, un comble pour celui qui lui est parallèle (ouest). La distribution du corps en retour (nord) s'effectue à l'aide de coursières métalliques accessibles depuis le corps principal, desservi par un escalier en bois, dans oeuvre et tournant et, sur la cour, par un escalier en pierre à montées convergentes. Les élévations sont à travées avec des baies rectangulaires, à l'exception de la porte principale (couverte d'un arc segmentaire) et d'une serlienne dans le pignon du mur sud. L'ancien atelier (ouest) est éclairé par des fenêtres jumelées au premier étage et des fenêtres carrées à encadrement en bois au second. Les toitures métalliques sont à longs pans sur le bâtiment principal et en appentis sur les corps secondaires (nord et ouest). Le petit corps sud, à un étage carré, est couvert d'une terrasse en béton, de même que le magasin. Le grand salon du bâtiment principal présente une décoration intéressante : parquet en marqueterie, plafond mouluré (ayant perdu sa peinture mythologique), cheminée avec sa glace de trumeau.

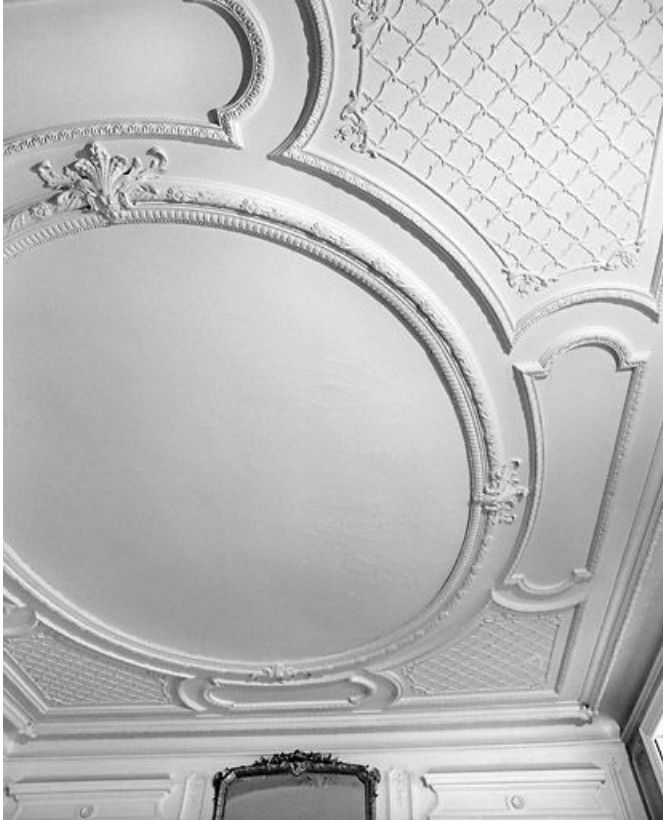
**Grand salon : plafond.**
