PONT FERROVIAIRE (voie ferrée Andelot - La Cluse)

Bourgogne-Franche-Comté, Jura
Morbier
le Bois des Crottes

Dossier IA39001128 réalisé en 2004 revu en
2006

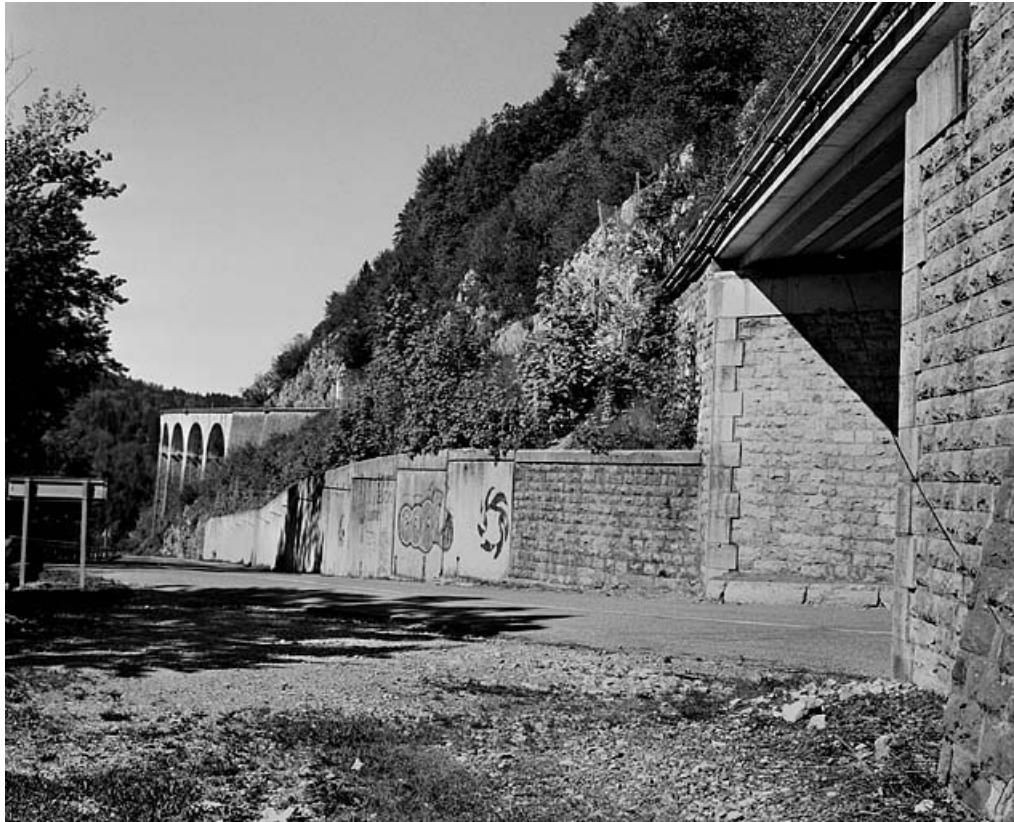
N° de l'illustration : 20053900357X

Elévation sud, de profil.

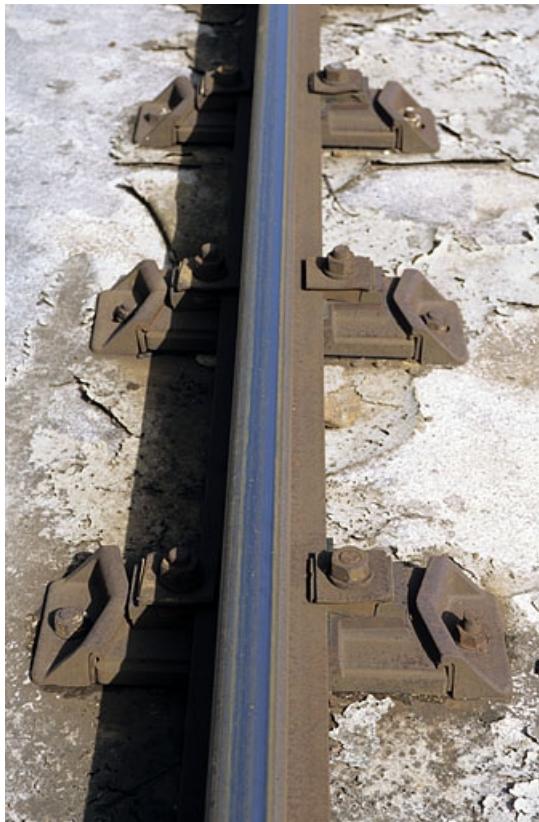
N° de l'illustration : 20053900359ZA

Attaches directes.
