## PONT FERROVIAIRE (VOIE FERRÉE ANDELOT - LA CLUSE)

Bourgogne-Franche-Comté, Jura  
Morbier  
le Bois des Crottes

Dossier IA39001128 réalisé en 2004 revu en  
2006

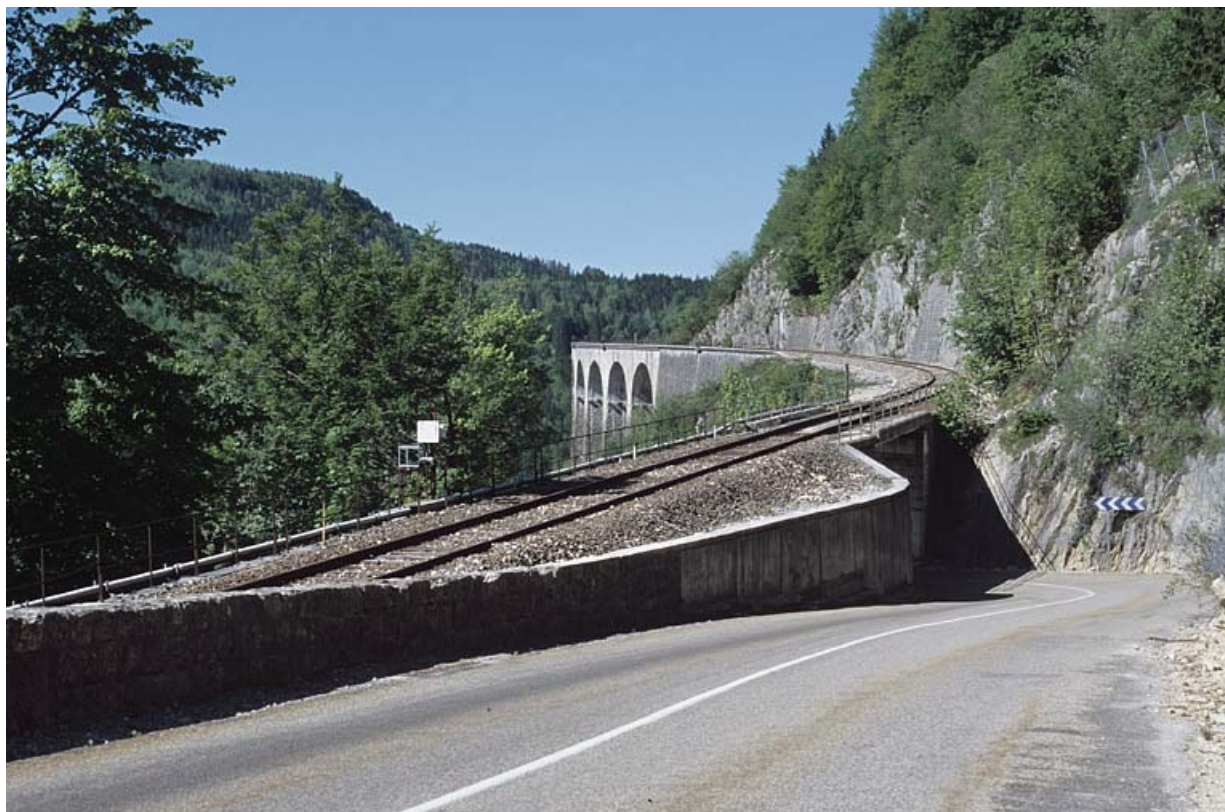
**Vue d'ensemble depuis la route départementale n° 18, au nord-est.**

Ce pont à poutres droites (au PK 045.208) se compose de deux culées biaisées (à 135°, selon un plan de 1894) avec murs en retour, en pierre de taille calcaire à bossages rustiques. Large de 8 m et haute de 4, 59 m, la travée est couverte d'un tablier en béton armé, en pente descendante (30 mm / m). Le pont se distingue par son système à attaches directes, extrêmement rare : les coussinets supportant les rails sont fixés directement sur le tablier et non sur des traverses. Les garde-corps métalliques sont formés de supports verticaux en fer forgé plat, percés pour laisser passage à deux tubes horizontaux et portant un troisième en guise d'appui.

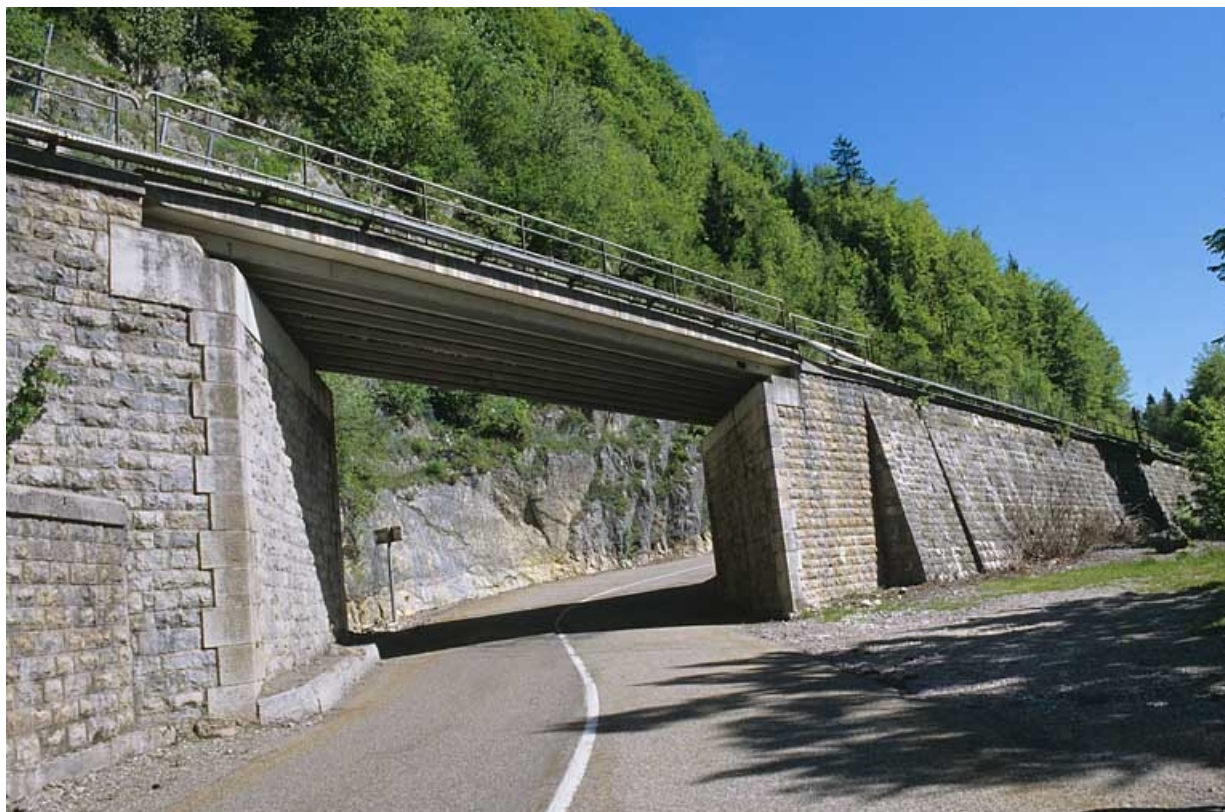
**Élévation sud depuis la route départementale n° 18, au sud-ouest.**

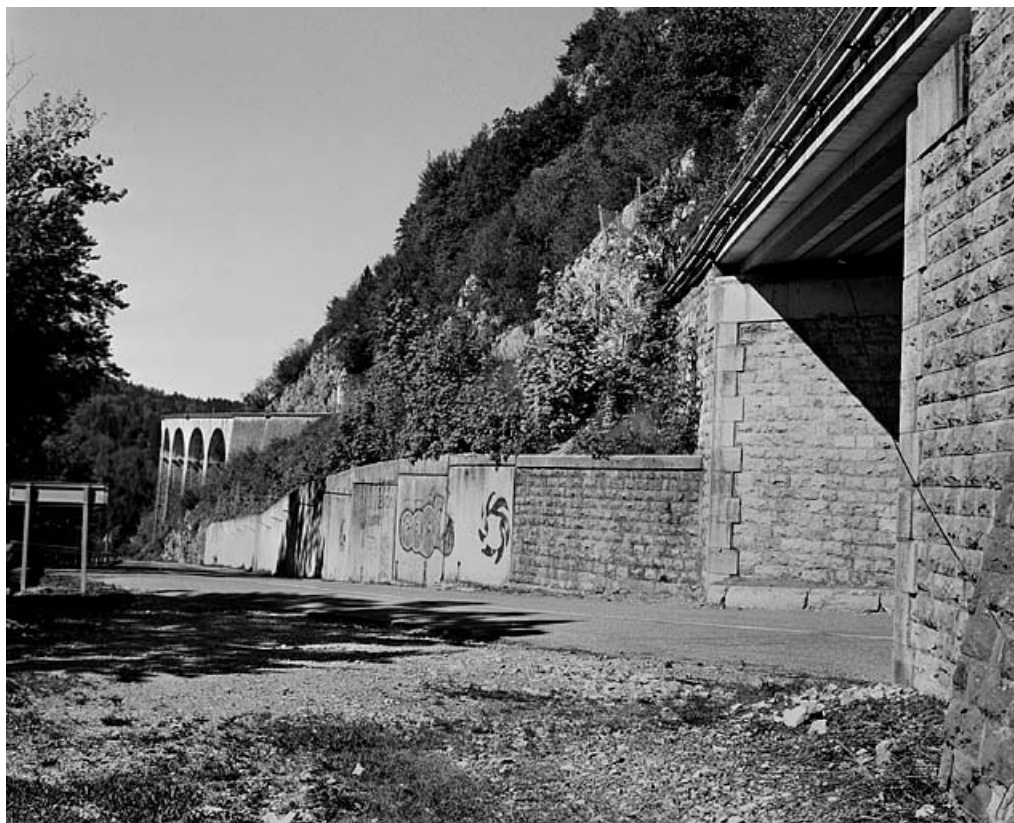
**Élévation sud, de profil.**

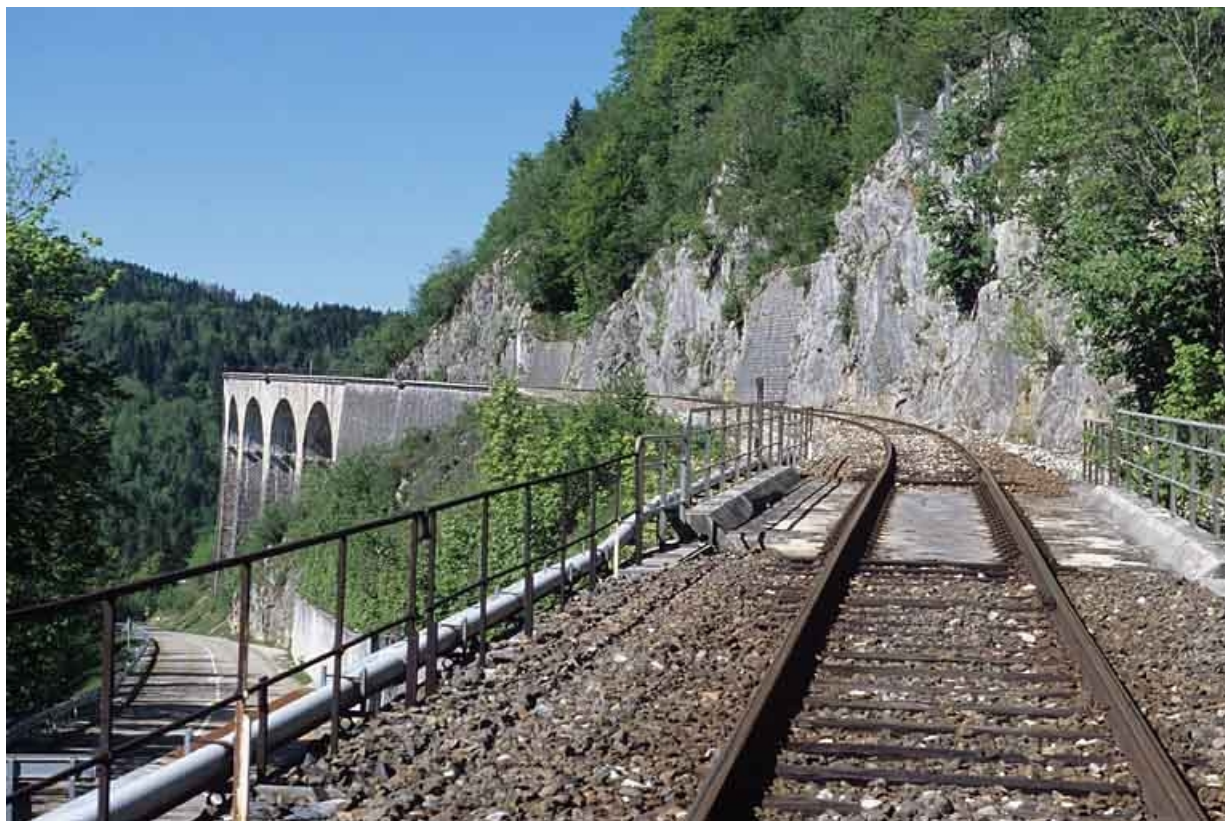
**Tablier et garde-corps, depuis le côté La Cluse.**

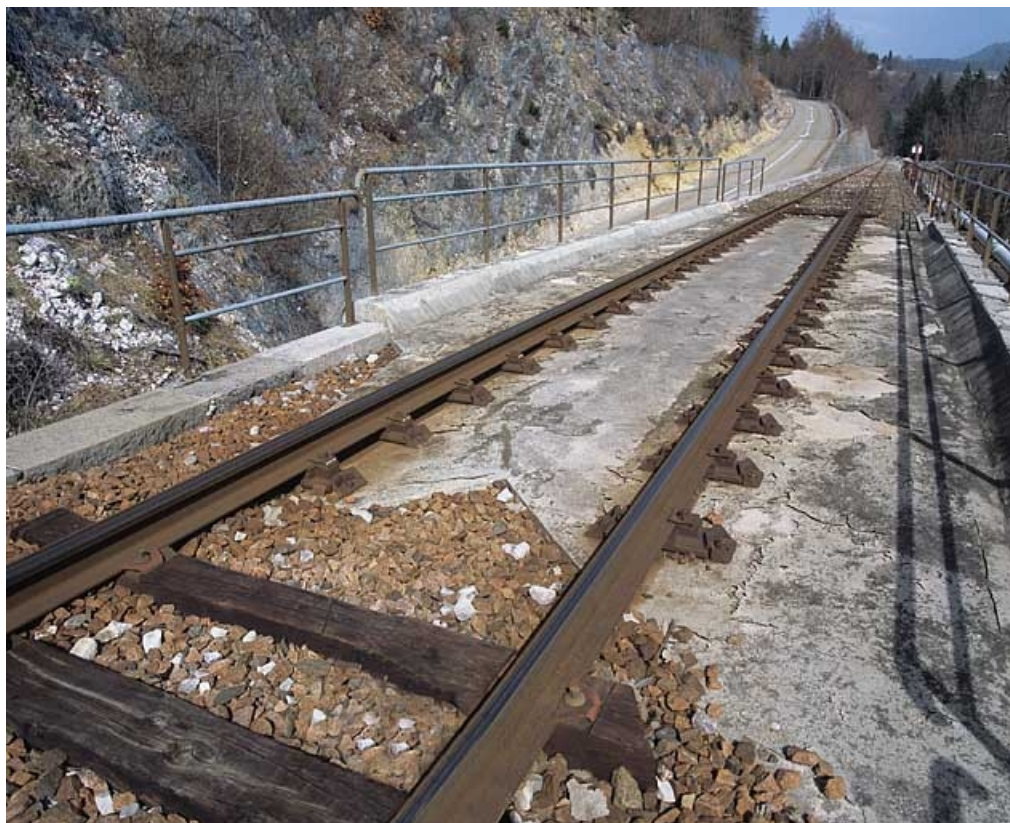
**Système d'attaches directes sur le tablier.**

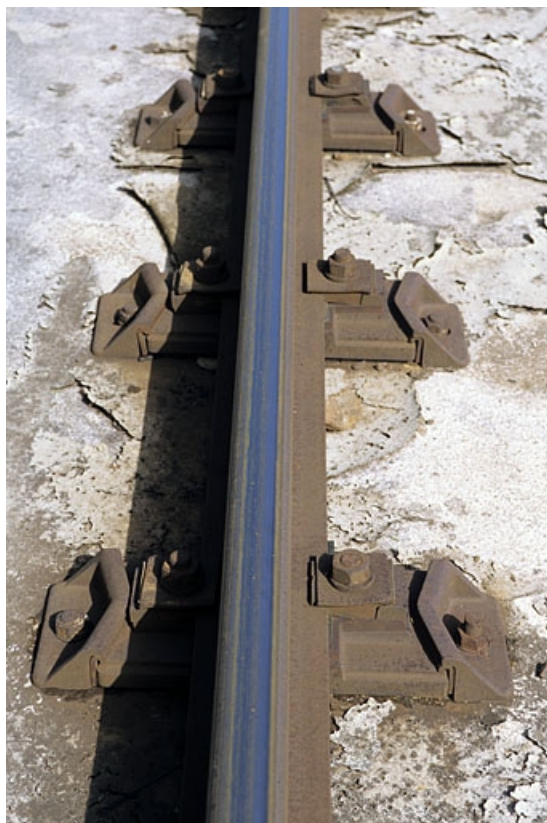
**Attaches directes.**
