PONT FERROVIAIRE (VOIE FERRÉE ANDELOT - LA CLUSE)

Bourgogne-Franche-Comté, Jura
Morbier
le Bois des Crottes

Dossier IA39001128 réalisé en 2004 revu en
2006

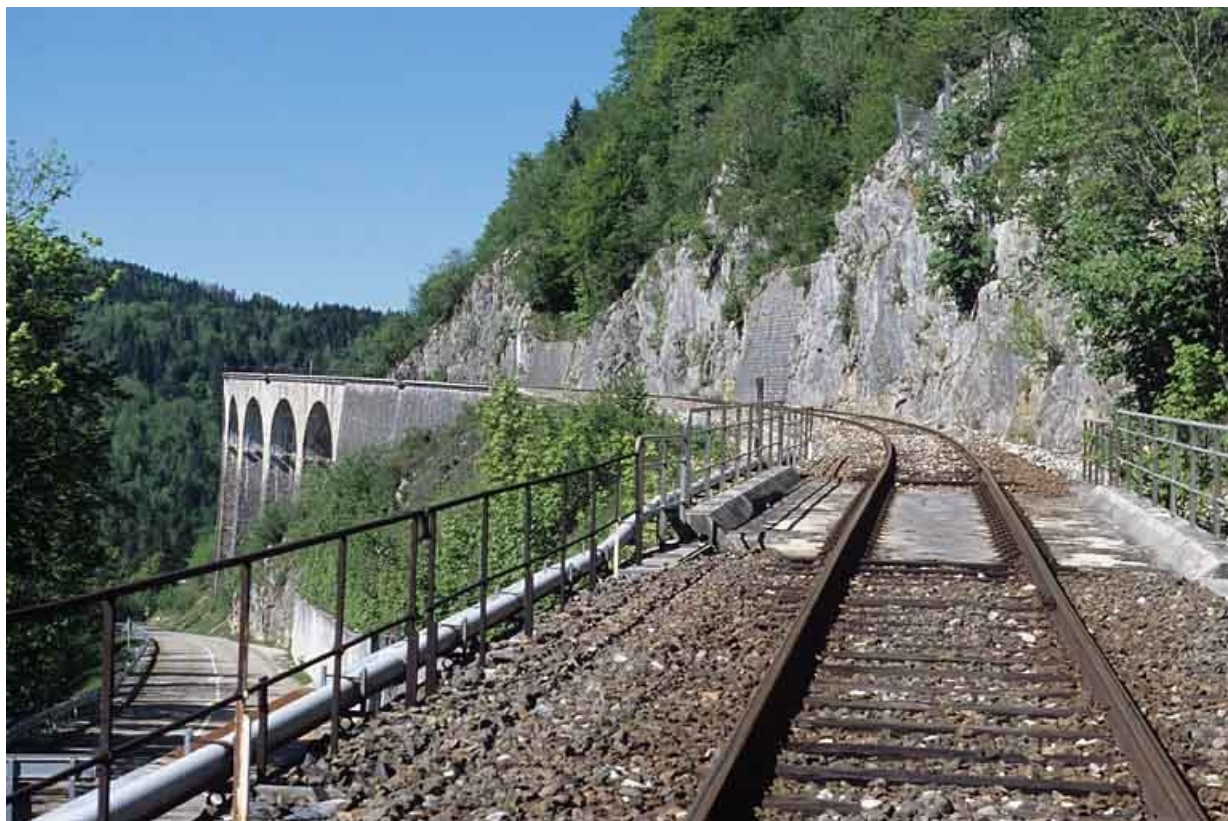
N° de l'illustration : 20053900361ZA

Tablier et garde-corps, depuis le côté La Cluse.

Ce pont à poutres droites (au PK 045.208) se compose de deux culées biaisées (à 135°, selon un plan de 1894) avec murs en retour, en pierre de taille calcaire à bossages rustiques. Large de 8 m et haute de 4, 59 m, la travée est couverte d'un tablier en béton armé, en pente descendante (30 mm / m). Le pont se distingue par son système à attaches directes, extrêmement rare : les coussinets supportant les rails sont fixés directement sur le tablier et non sur des traverses. Les garde-corps métalliques sont formés de supports verticaux en fer forgé plat, percés pour laisser passage à deux tubes horizontaux et portant un troisième en guise d'appui.

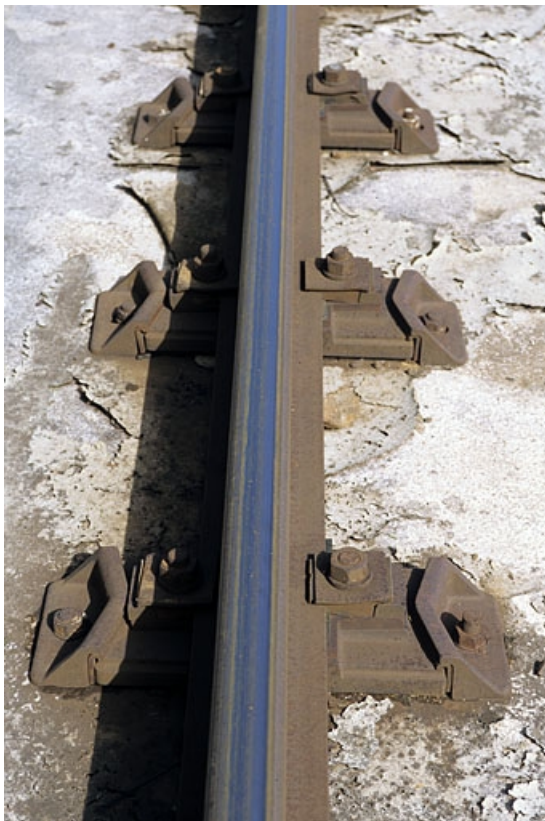
N° de l'illustration : 20053900359ZA

Attaches directes.
