## VIADUC DE ROMAND (VOIE FERRÉE ANDELOT - LA CLUSE)

Bourgogne-Franche-Comté, Jura  
Bellefontaine  
le Bois des Crottes

Dossier IA39001129 réalisé en 2004 revu en  
2006

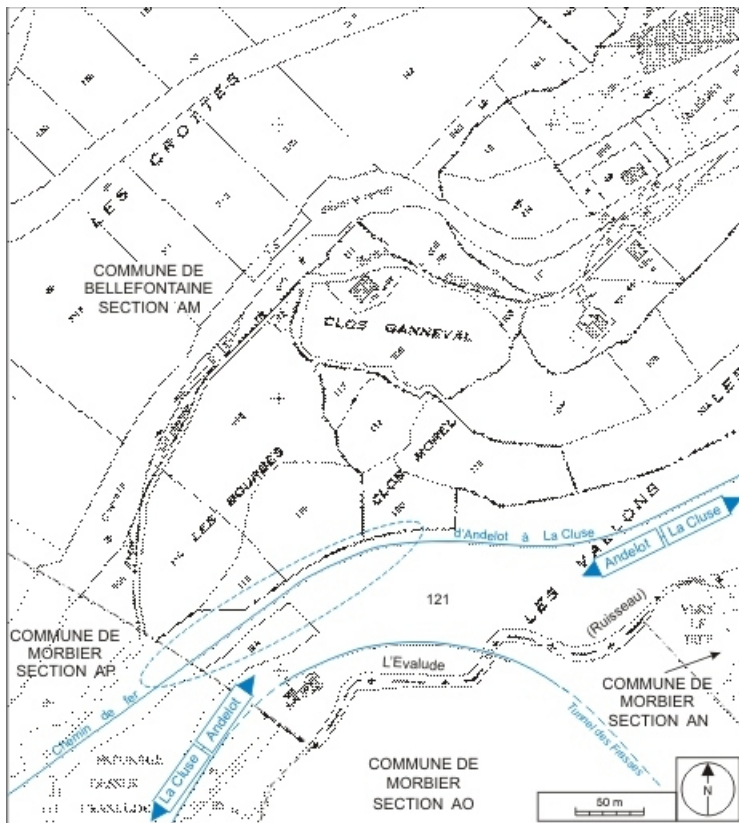
N° de l'illustration : 20073900237NUDA

**Plan-masse et de situation. Montage d'extraits du plan cadastral, Bellefontaine, 1983, section AM (1:2000), et Morbier, 2006, sections AN et AP, échelle 1:3000.**
