## VIADUC DE ROMAND (VOIE FERRÉE ANDELOT - LA CLUSE)

Bourgogne-Franche-Comté, Jura  
Bellefontaine  
le Bois des Crottes

Dossier IA39001129 réalisé en 2004 revu en  
2006

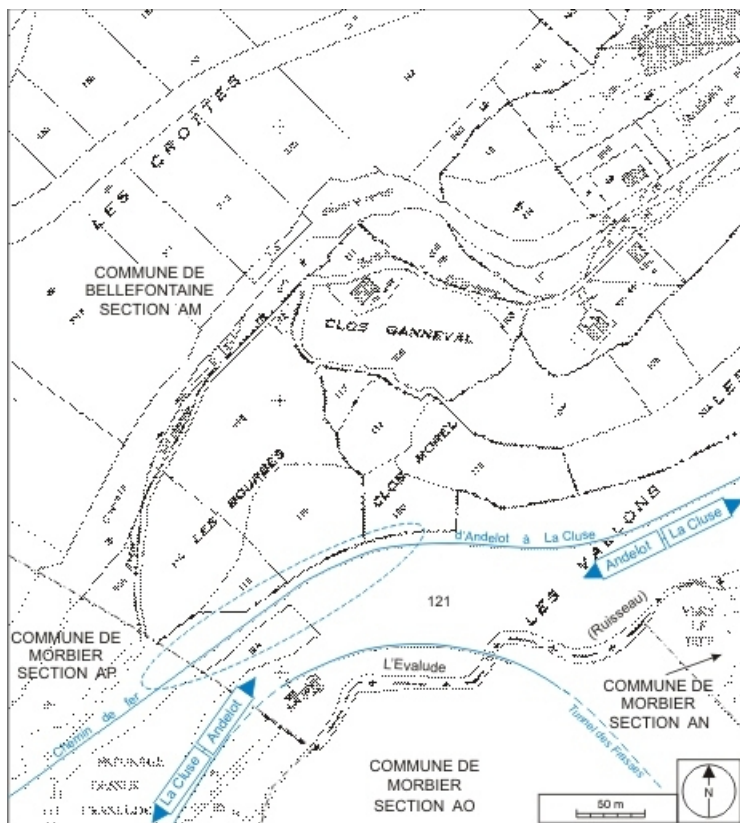
N° de l'illustration : 20073900237NUDA

**Plan-masse et de situation. Montage d'extraits du plan cadastral, Bellefontaine, 1983, section AM (1:2000), et Morbier, 2006, sections AN et AP, échelle 1:3000.**

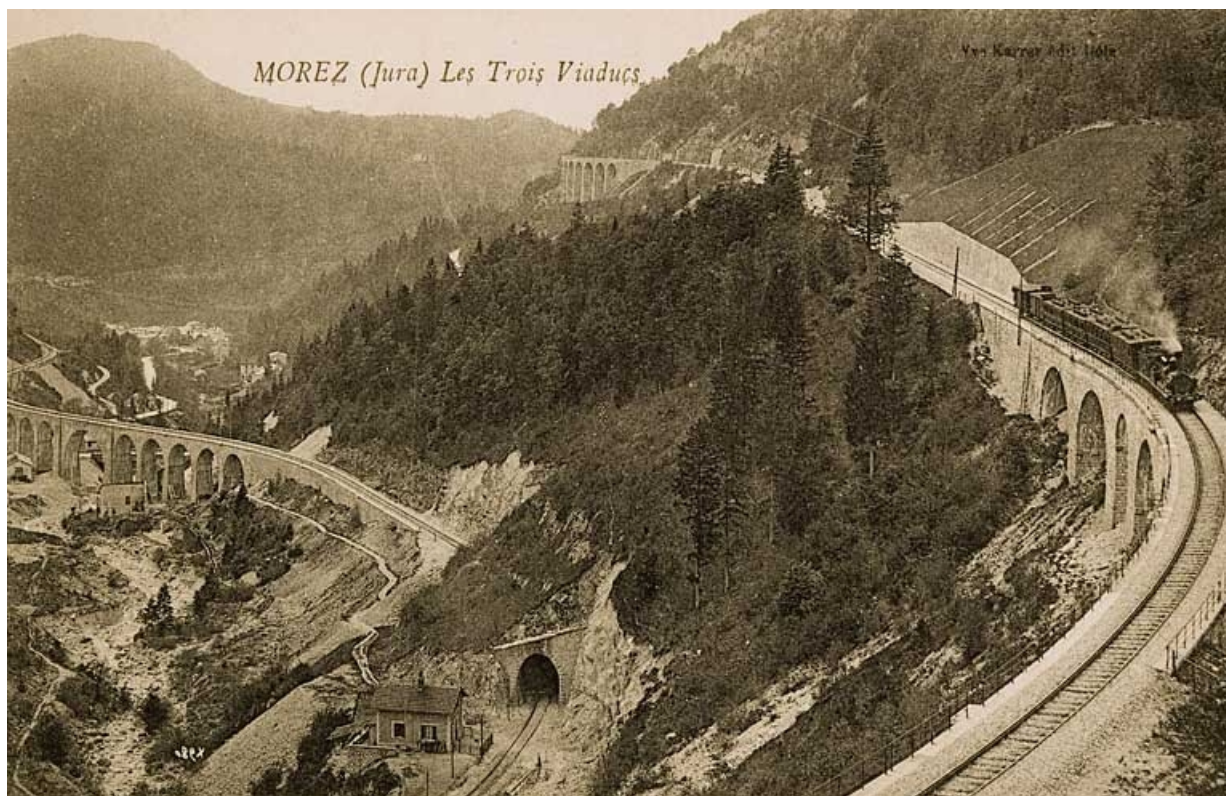
**Morez (Jura) Les Trois Viaducs, entre 1900 et 1912.**

Morez (Jura) Les Trois Viaducs, entre 1900 et 1912. Carte postale, s.d. [1er quart 20e siècle, entre 1900 et 1912], Veuve Karrer éd. à Dole.

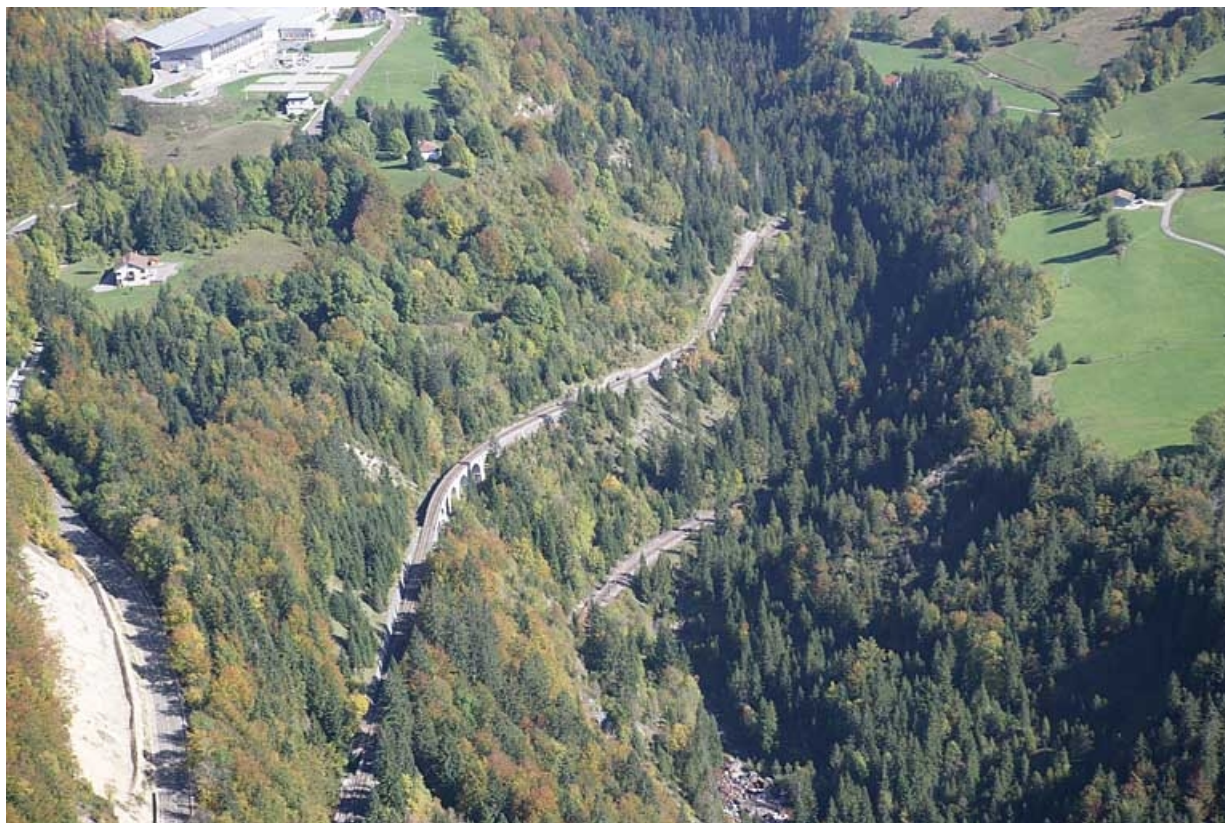
N° de l'illustration : 20053901003NUCA

**Vue aérienne, depuis le sud-ouest.**

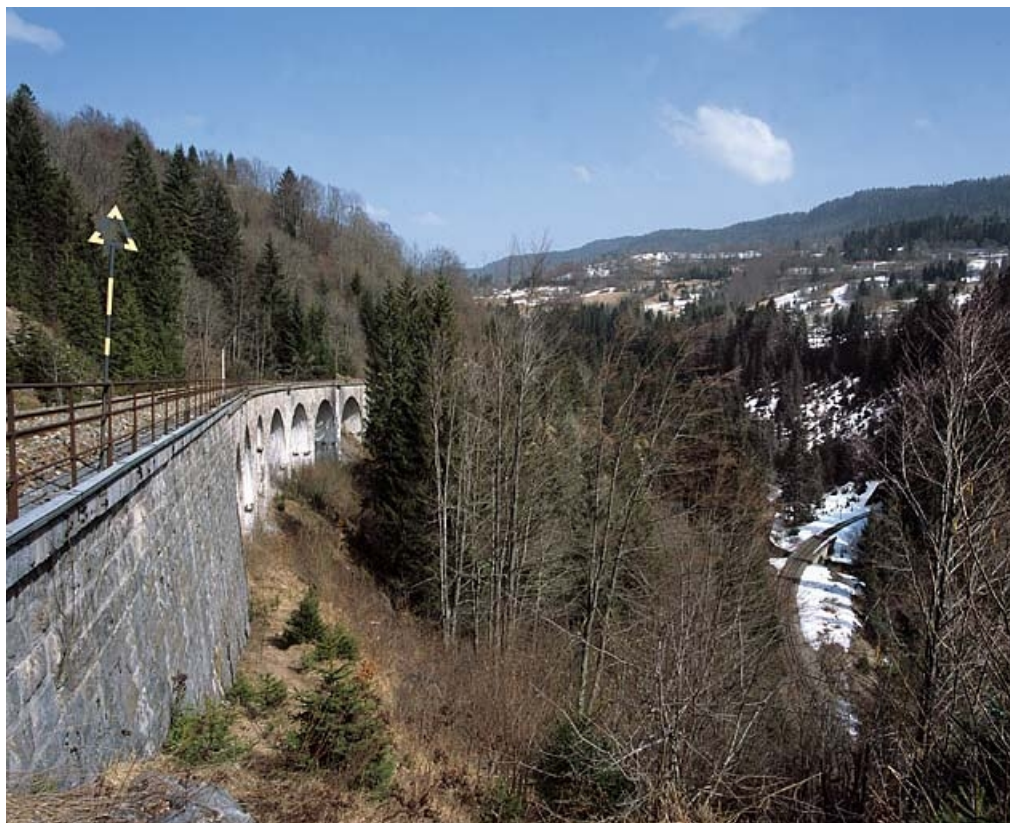
N° de l'illustration : 20053900366XA

**Vue d'ensemble, depuis le sud-ouest (côté Andelot-en-Montagne).**

Enjambant un ravin du haut de ses 13 m, le viaduc (au PK 045.827) est en pierre de taille calcaire, avec appareil à bossages rustiques. Il se compose de six arches de 12 m de large chacune et d'une de 6 m (la troisième côté Andelot-en-Montagne), toutes voûtées en berceau plein-cintre. Il est établi suivant une courbe à droite (avec 180 m de rayon de courbure) et avec une pente (descendante) de 30 mm / m, d'où la présence d'un contre-rail (rail de guidage). Ses garde-corps métalliques sont formés de supports verticaux en fer forgé plat, percés pour laisser passage à deux barres cylindriques horizontales et portant un appui en demi-rond.

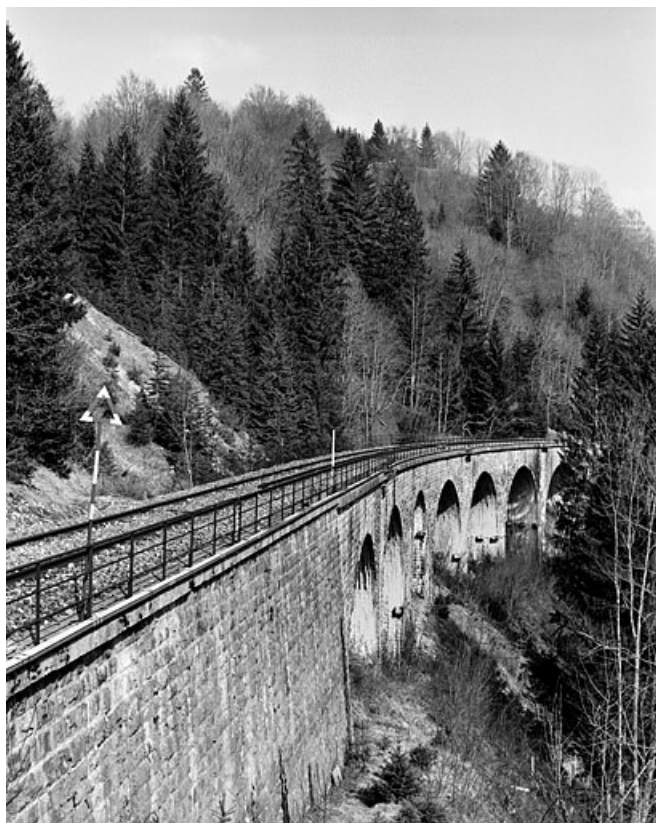
N° de l'illustration : 20053900367X

**Élévation sud vue en enfilade, depuis le sud-ouest (côté Andelot-en-Montagne).**  
39, Bellefontaine, lieudit : le Bois des Crottes
