MAISON PUIS IMMEUBLE

Bourgogne-Franche-Comté, Jura
Morez
1 place Henri Lissac

Dossier IA39001236 réalisé en 2000 revu en
2009

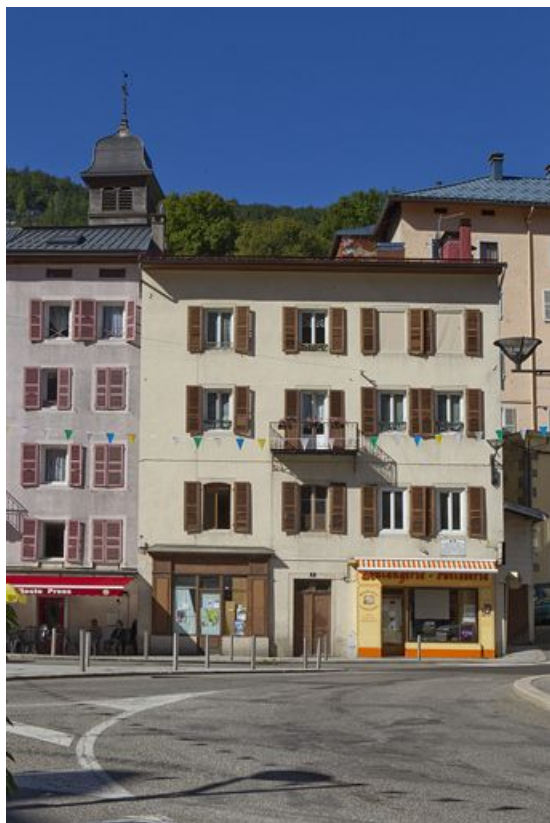
N° de l'illustration : 20103900574NUC2A

Vue d'ensemble.

Les bâtiments ont des murs en moellons calcaires enduits, un toit à longs pans et pignons couverts et une couverture métallique. L'immeuble a trois étages carrés et un comble à surcroît, desservis par un escalier en vis, en pierre jusqu'au deuxième étage, droit et en bois au-dessus. L'entrée principale ouvre sur un couloir dont la voûte d'arêtes s'appuie, côté escalier, sur un arc à clé pendante. L'aile en retour à l'ouest, qui compte le même nombre de niveaux, est desservie par les coursières en béton refaites sur l'élévation postérieure de l'immeuble. L'angle sud-ouest de la parcelle, contre le rocher, est occupé par un petit bâtiment qui fut atelier (et bûcher ?) et a été doté d'un étage couvert d'une terrasse en béton. Le fournil, au nord, a un étage carré et est coiffé d'un toit en appentis. Certaines baies sont en arc segmentaire : deux au premier étage de l'élévation antérieure et trois sur le mur pignon nord. Quelques fenêtres lunetières sont visibles côté cour au troisième étage.

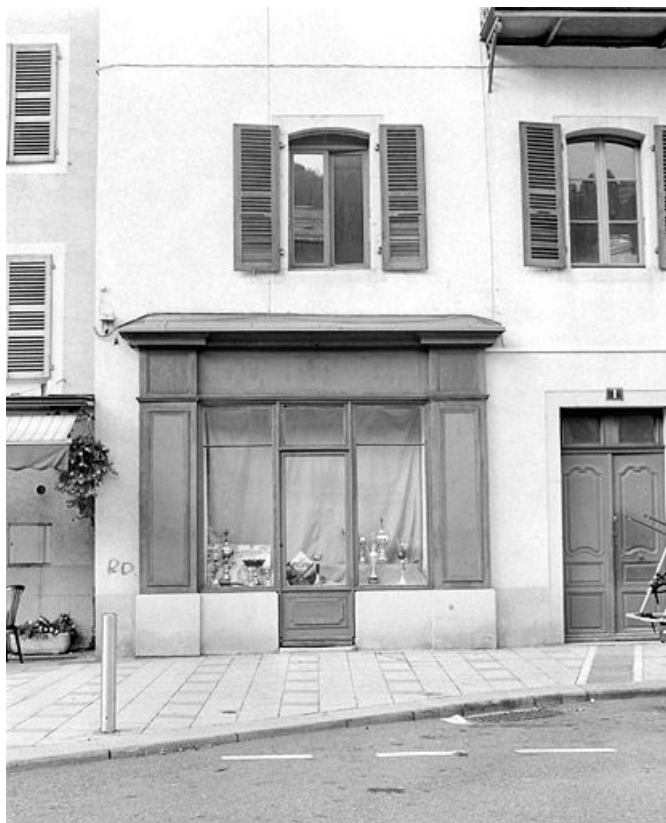
N° de l'illustration : 20033900569X

Devanture de boutique et fenêtre en arc segmentaire.

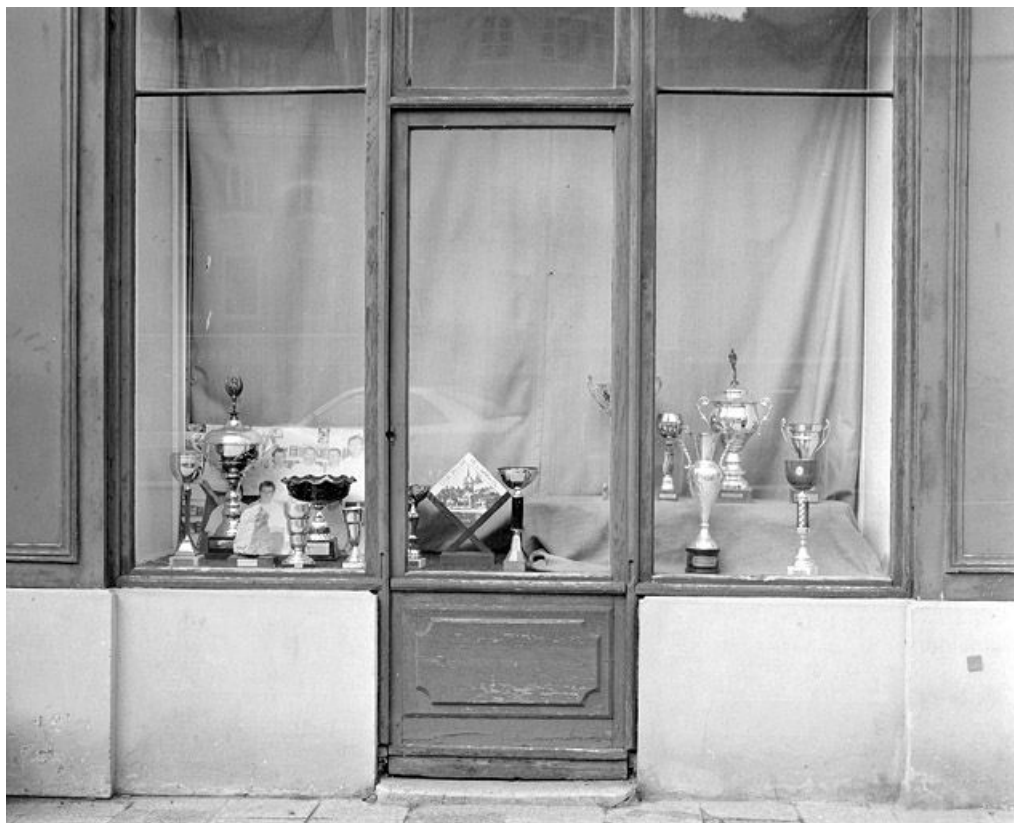
N° de l'illustration : 20033900570X

Devanture de boutique.

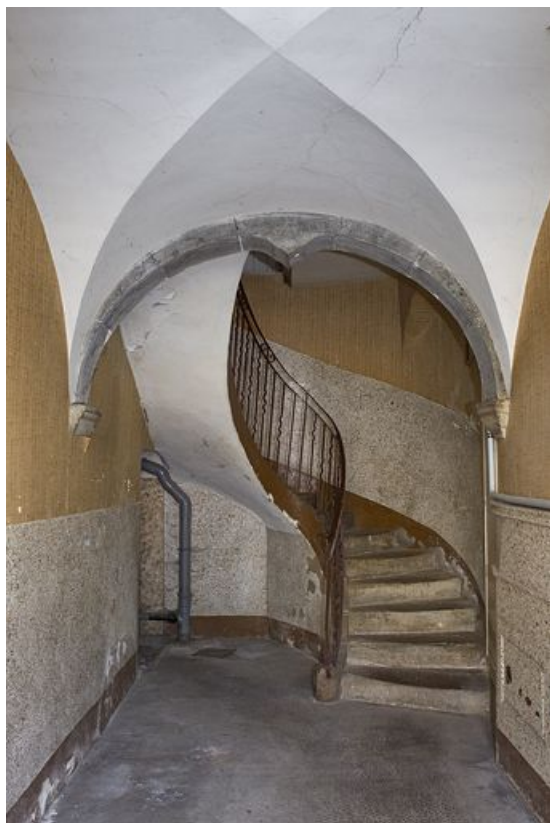
N° de l'illustration : 20103900628NUC2A

Couloir voûté et escalier.

Couvrement : voûte d'arêtes

Escaliers : escalier dans-oeuvre, escalier droit, en maçonnerie en charpente
