MAISON PUIS IMMEUBLE

Bourgogne-Franche-Comté, Jura
Morez
1 place Henri Lissac

Dossier IA39001236 réalisé en 2000 revu en
2009

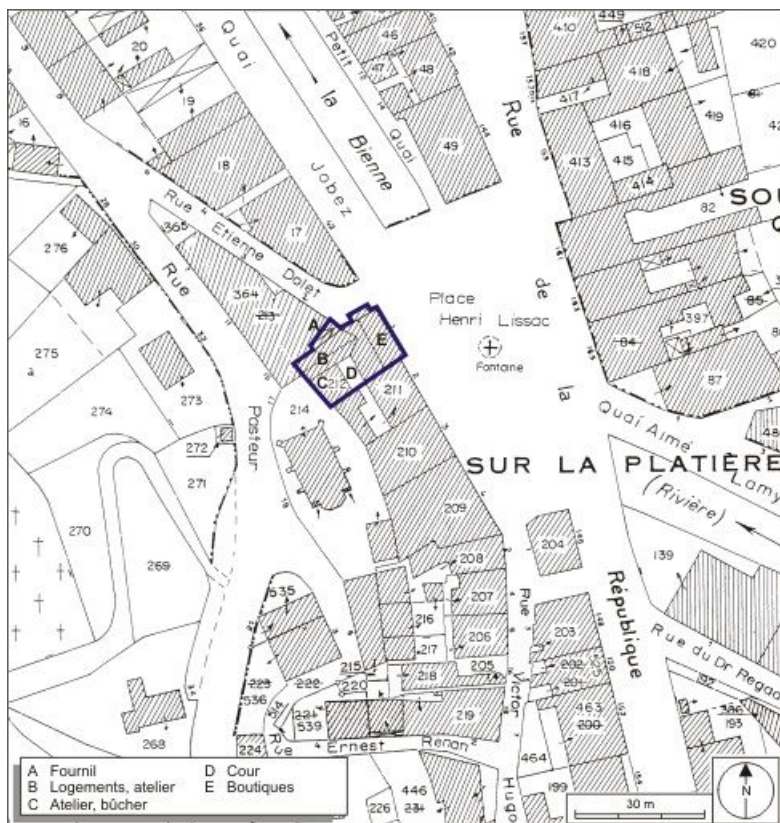
N° de l'illustration : 20093900293NUDA

Plan-masse et de situation. Extrait du plan cadastral, 1980, section AI, échelle 1:1000.
39, Morez, 1 place Henri Lissac
