MAISON PUIS IMMEUBLE

Bourgogne-Franche-Comté, Jura
Morez
1 place Henri Lissac

Dossier IA39001236 réalisé en 2000 revu en
2009

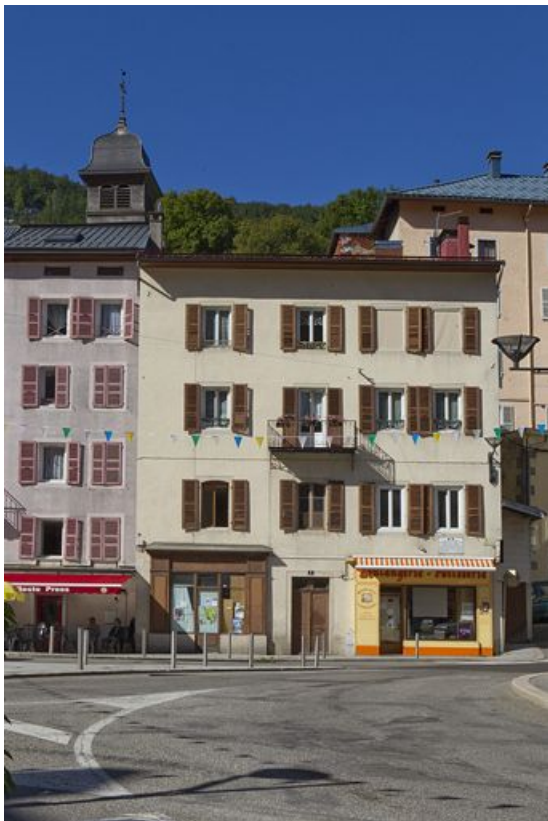
N° de l'illustration : 20103900574NUC2A

Vue d'ensemble.
