MAISON PUIS IMMEUBLE

Bourgogne-Franche-Comté, Jura
Morez
1 place Henri Lissac

Dossier IA39001236 réalisé en 2000 revu en
2009

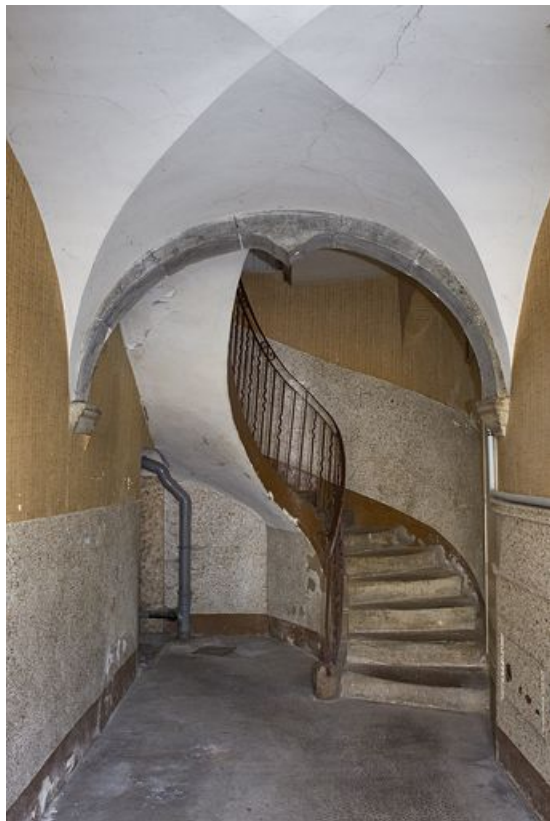
N° de l'illustration : 20103900628NUC2A

Couloir voûté et escalier.

Couvrement : voûte d'arêtes

Escaliers : escalier dans-oeuvre, escalier droit, en maçonnerie en charpente
