PONT ROUTIER ISOLÉ DE CUNCY (CANAL DU NIVERNAIS)

Bourgogne-Franche-Comté, Nièvre
Villiers-sur-Yonne
bief 44 du versant Seine

Dossier IA58000951 réalisé en 2011 revu en 2012
Auteur(s) : Cécile Lestienne, Virginie Malherbe, Aurélie
Lallement

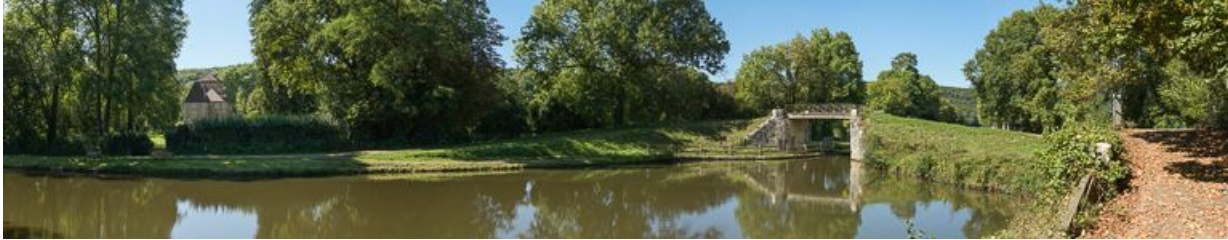
N° de l'illustration : 20135800449NUC4AQ

Le pont et à gauche, le château.

Pont permettant la desserte du château de Cuncy. Il est composé de culées en moellon, d'un tablier en béton et d'un garde-corps en métal. Un peu en amont, sur la rive gauche, borne de petit gabarit portant l'indication suivante "107".
