MAISON 16 AVENUE CLAUDE DELLYS DITE VILLA LE BOIS JOLI

Bourgogne-Franche-Comté, Nièvre
Saint-Honoré-les-Bains
16 avenue Claude Dellys

Dossier IA58001204 réalisé en
2019

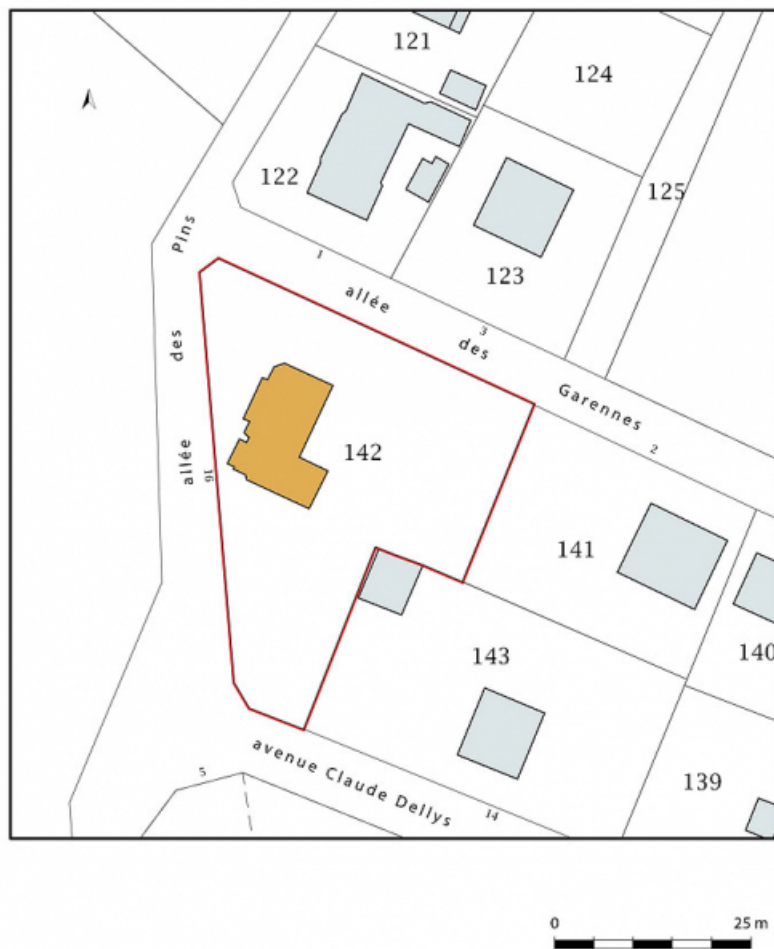
N° de l'illustration : 20205800638NUDA

Plan-masse et de situation, extrait du plan cadastral (2020).

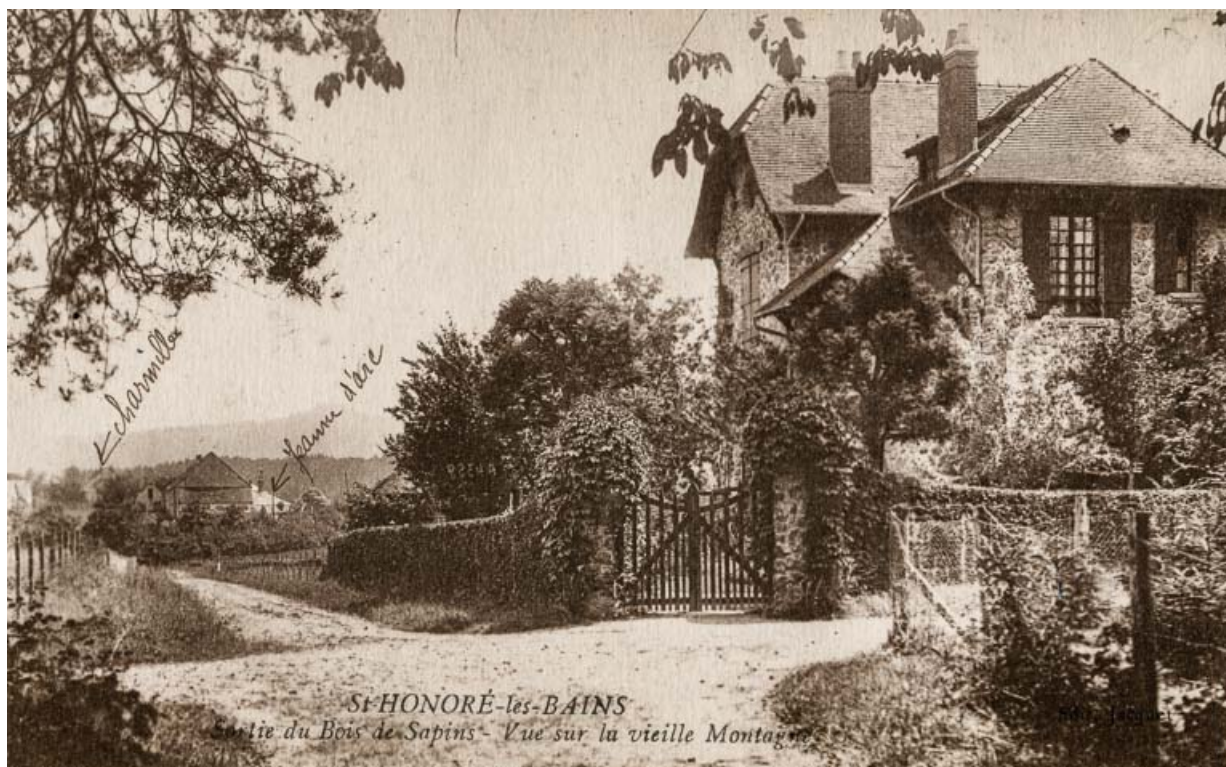
N° de l'illustration : 20195800112NUC2A

Vue d'ensemble depuis l'ouest.

L'édifice est construit en moellon de granite. Si l'on ne tient pas compte de son agrandissement du côté sud, il se compose d'un corps rectangulaire couvert d'un toit à longs pans brisés à croupe (au sud) et à demi-croupe (au nord) et d'un corps rectangulaire disposé perpendiculairement couvert d'un toit à longs pans brisés à croupe (à l'ouest). Ces corps s'élèvent sur un rez-de-chaussée surélevé, un étage carré et un étage de comble. À l'angle nord-ouest, un corps plus bas comprend un rez-de-chaussée et un étage ; il est couvert d'un toit à deux pans. L'aspect pittoresque de la villa est largement dû à l'utilisation du granite du Morvan extrait de la carrière de L'Hâte à Saint-Honoré-les-Bains, y compris dans les encadrements des portes et des baies, et à la diversité des formes de ces dernières (rectangulaires, couvertes d'un arc segmentaire, couvertes d'un arc en plein cintre, oculus). On peut également noter l'utilisation du bois (aisseliers portant l'avant-toit et le balcon, garde-corps du balcon, volets).

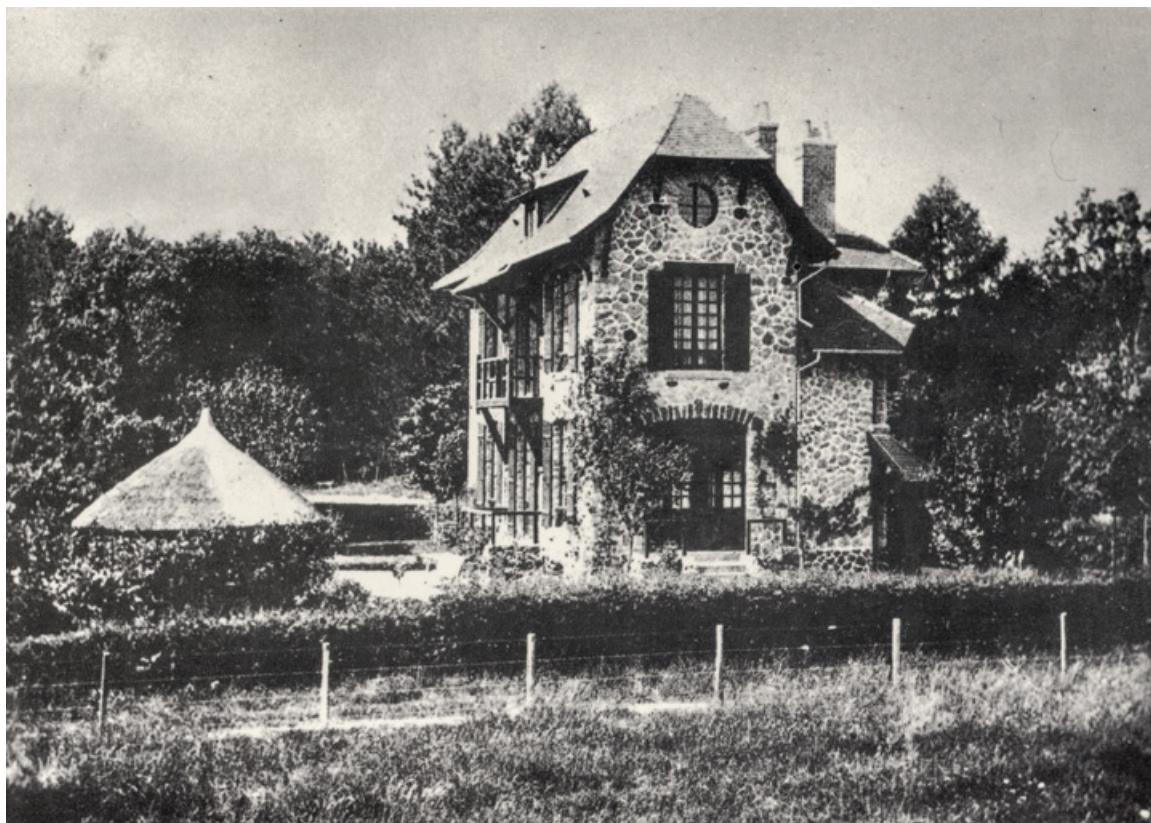
N° de l'illustration : 20195800267NUC4A

Vue d'ensemble depuis le nord-est.

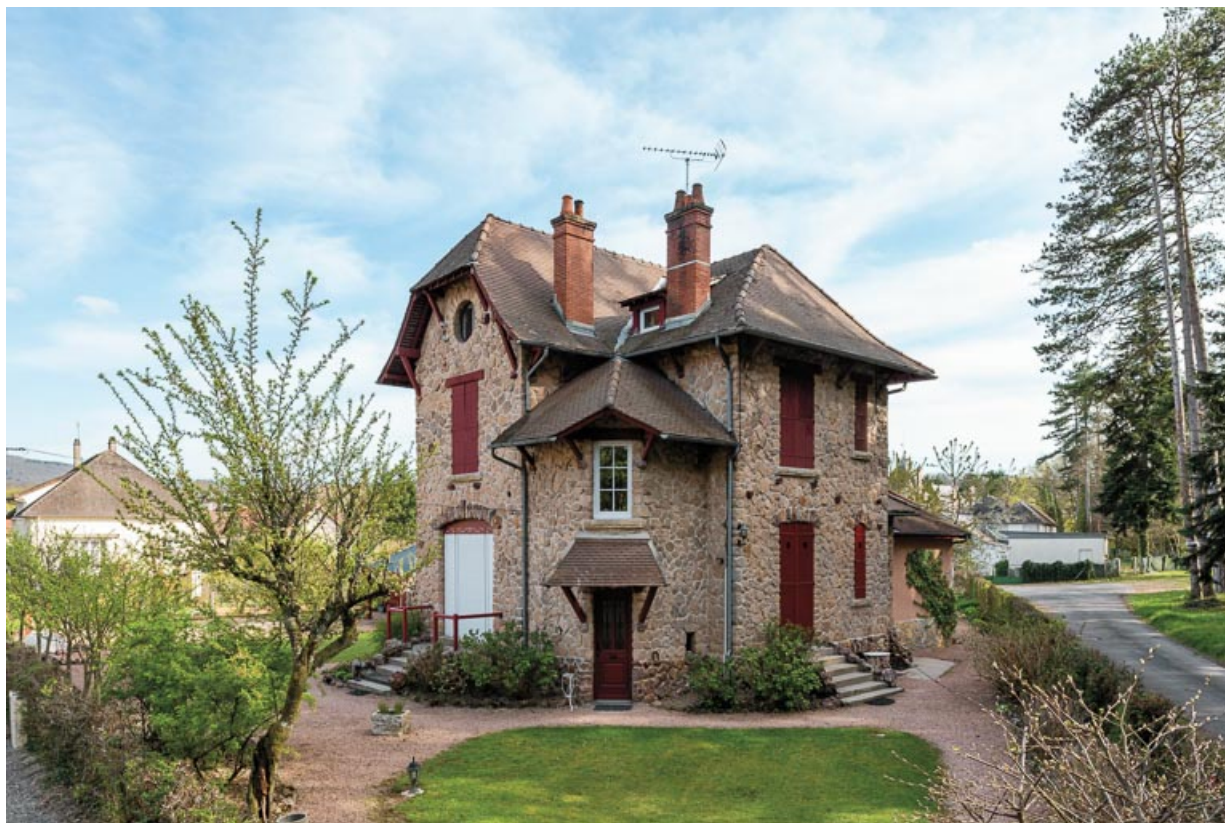
N° de l'illustration : 20195800014NUC4A

Vue d'ensemble depuis le nord-ouest.
