MAISON 2 AVENUE DE RÉMILLY DITE VILLA LES SORBIERS OU VILLA LES BRUYÈRES

Bourgogne-Franche-Comté, Nièvre
Saint-Honoré-les-Bains
2 avenue de Rémilly

Dossier IA58001223 réalisé en
2019

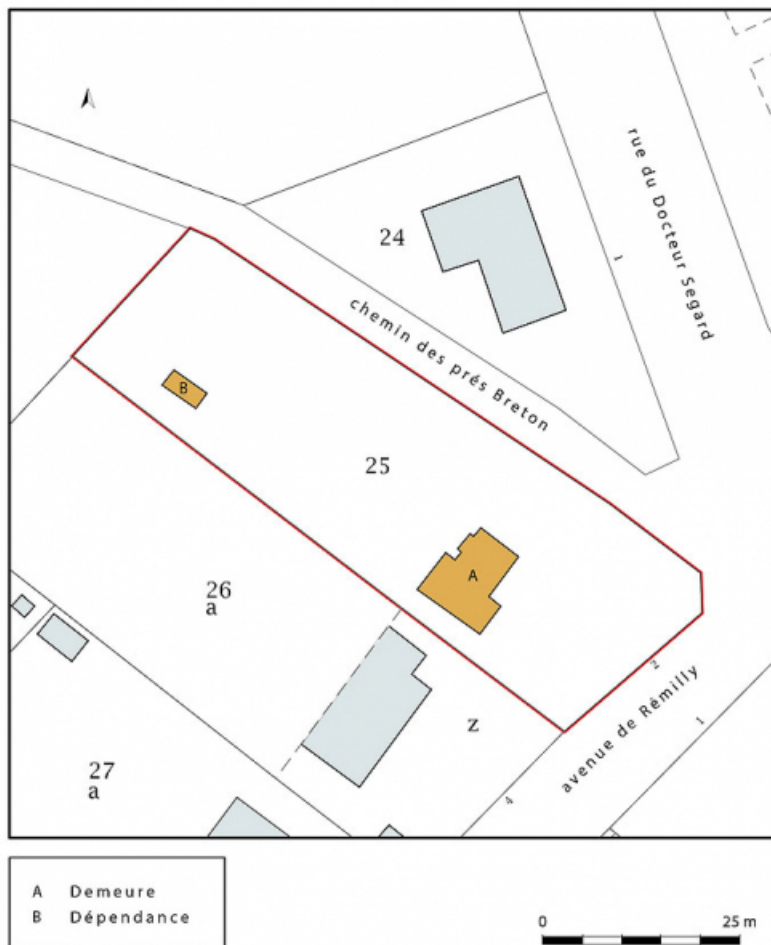
N° de l'illustration : 20205800649NUDA

Plan-masse et de situation, extrait du plan cadastral (2020).

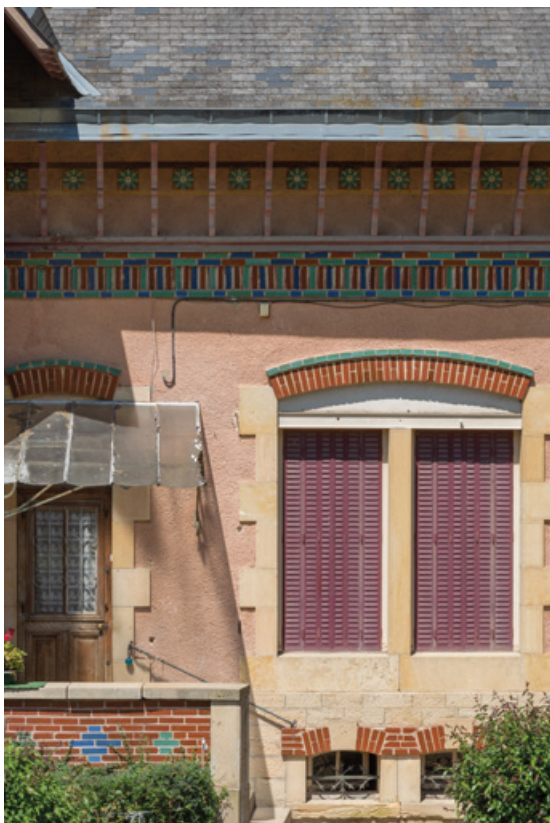
N° de l'illustration : 20195800481NUC4A

Décor de la façade.

La villa est construite en moellon calcaire enduit et couverte d'ardoise. Elle se compose de deux corps de bâtiment, un corps principal perpendiculaire à l'avenue et une aile disposée en T. Chaque corps est couvert d'un toit à longs pans et pignons couverts en ardoise. Elle s'élève sur un étage de soubassement éclairé par des soupiroux, un rez-de-chaussée surélevé et un étage carré (étage en surcroît dans l'aile de droite). On accède à l'intérieur par une porte précédée d'un perron et couvert d'une marquise assez mal intégrée dans la façade. L'élévation sur le jardin de l'aile présente un curieux avant-corps aveugle qui doit former des alcôves aussi bien au rez-de-chaussée (sans doute une salle ou un salon) qu'à l'étage (sans doute une chambre). La composition et le décor de la façade font l'originalité de cette villa. Ses angles sont soulignés par des chaînes harpées. Les parties latérales des ouvertures reprennent ce motif, mais maladroitement, sans tenir compte des alignements horizontaux de ces chaînes d'angles. Les baies sont couvertes de linteaux métalliques surmontés d'arcs de décharge en brique polychrome. Dans les murs-pignons, les dessus-de-baies en brique et les consoles en pierre des balcons soulignent l'organisation en travée. L'oculus du pignon du corps principal est formé de briques, colorées et saillantes dans la moitié supérieure. Cette polychromie se retrouve dans la frise horizontale de briques rouges, bleues et vertes, sur laquelle prennent appui une sablière et les aisseliers supportant l'avant-toit. D'autres éléments de charpentes (sous-arbalétriers, ferme de tête et poinçon) étaient à l'origine visibles devant le pignon, d'après une carte postale ancienne. Des fleurs en céramique sont insérées sous l'avant-toit de l'aile.
