MAISON 2 AVENUE DE RÉMILLY DITE VILLA LES SORBIERS OU VILLA LES BRUYÈRES

Bourgogne-Franche-Comté, Nièvre
Saint-Honoré-les-Bains
2 avenue de Rémilly

Dossier IA58001223 réalisé en
2019

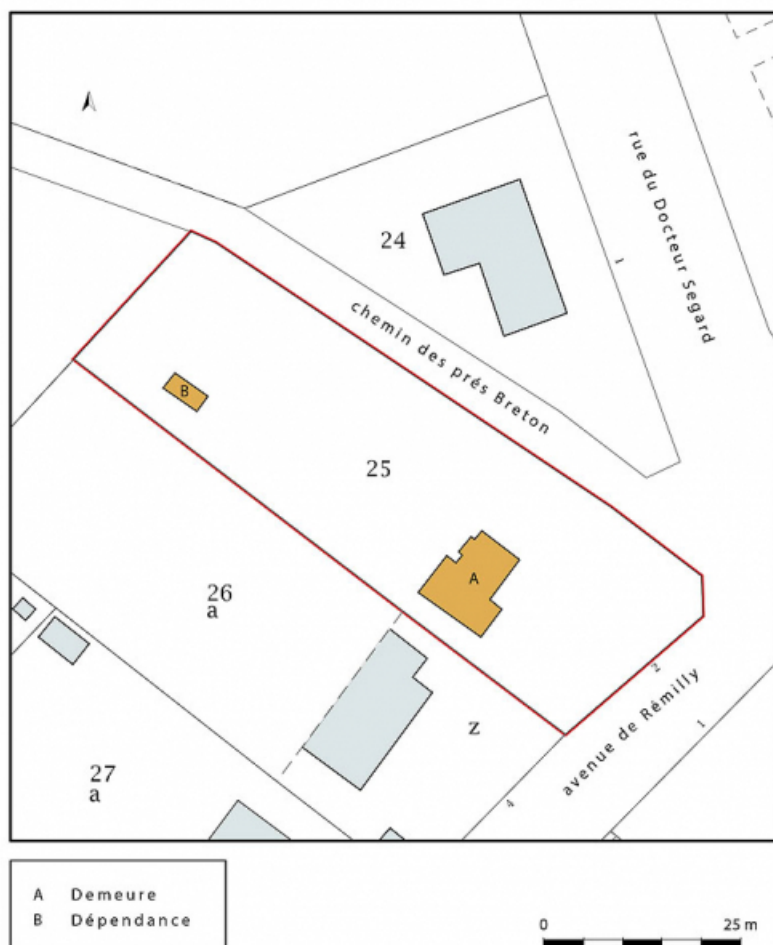
N° de l'illustration : 20205800649NUDA

Plan-masse et de situation, extrait du plan cadastral (2020).

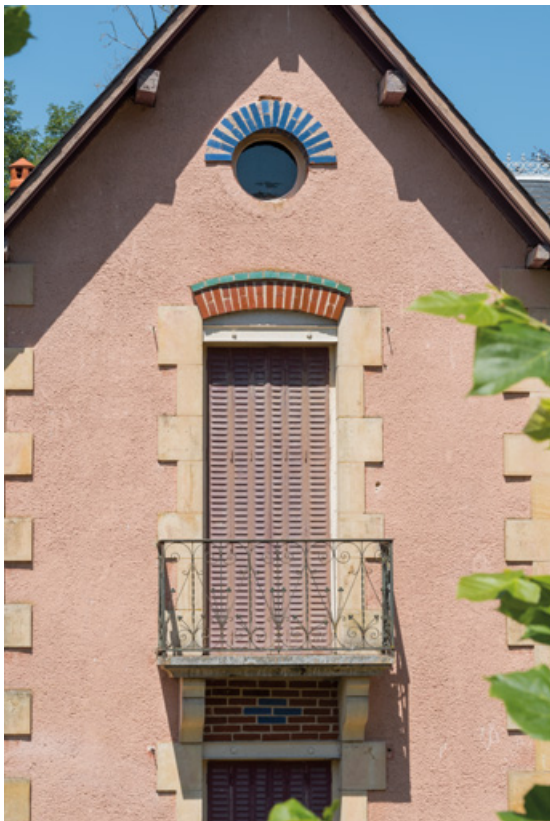
N° de l'illustration : 20195800480NUC4A

Mur-pignon, détail des ouvertures, vue de face.

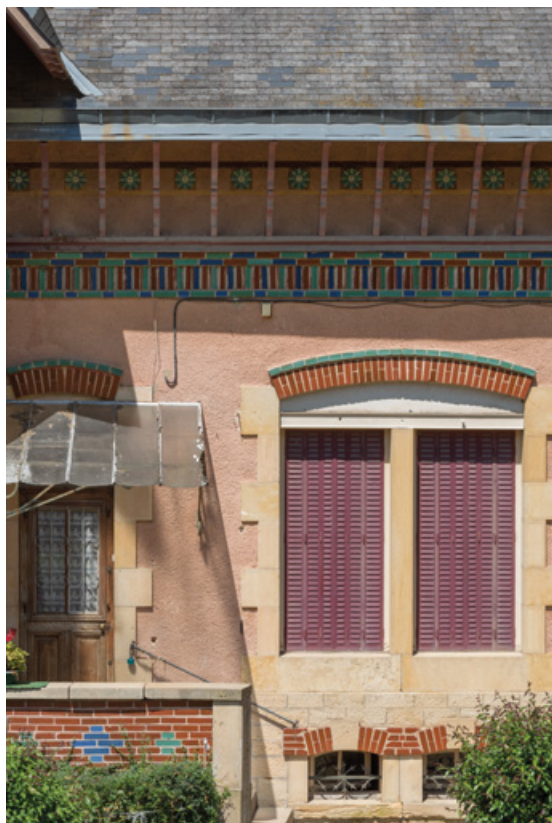
N° de l'illustration : 20195800481NUC4A

Décor de la façade.

La villa est construite en moellon calcaire enduit et couverte d'ardoise. Elle se compose de deux corps de bâtiment, un corps principal perpendiculaire à l'avenue et une aile disposée en T. Chaque corps est couvert d'un toit à longs pans et pignons couverts en ardoise. Elle s'élève sur un étage de soubassement éclairé par des soupiroux, un rez-de-chaussée surélevé et un étage carré (étage en surcroît dans l'aile de droite). On accède à l'intérieur par une porte précédée d'un perron et couvert d'une marquise assez mal intégrée dans la façade. L'élévation sur le jardin de l'aile présente un curieux avant-corps aveugle qui doit former des alcôves aussi bien au rez-de-chaussée (sans doute une salle ou un salon) qu'à l'étage (sans doute une chambre). La composition et le décor de la façade font l'originalité de cette villa. Ses angles sont soulignés par des chaînes harpées. Les parties latérales des ouvertures reprennent ce motif, mais maladroitement, sans tenir compte des alignements horizontaux de ces chaînes d'angles. Les baies sont couvertes de linteaux métalliques surmontés d'arcs de décharge en brique polychrome. Dans les murs-pignons, les dessus-de-baies en brique et les consoles en pierre des balcons soulignent l'organisation en travée. L'oculus du pignon du corps principal est formé de briques, colorées et saillantes dans la moitié supérieure. Cette polychromie se retrouve dans la frise horizontale de briques rouges, bleues et vertes, sur laquelle prennent appui une sablière et les aisseliers supportant l'avant-toit. D'autres éléments de charpentes (sous-arbalétriers, ferme de tête et poinçon) étaient à l'origine visibles devant le pignon, d'après une carte postale ancienne. Des fleurs en céramique sont insérées sous l'avant-toit de l'aile.
