MAISON 2 AVENUE DE RÉMILLY DITE VILLA LES SORBIERS OU VILLA LES BRUYÈRES

Bourgogne-Franche-Comté, Nièvre
Saint-Honoré-les-Bains
2 avenue de Rémilly

Dossier IA58001223 réalisé en

Auteur(s) : Fabien Dufoulon

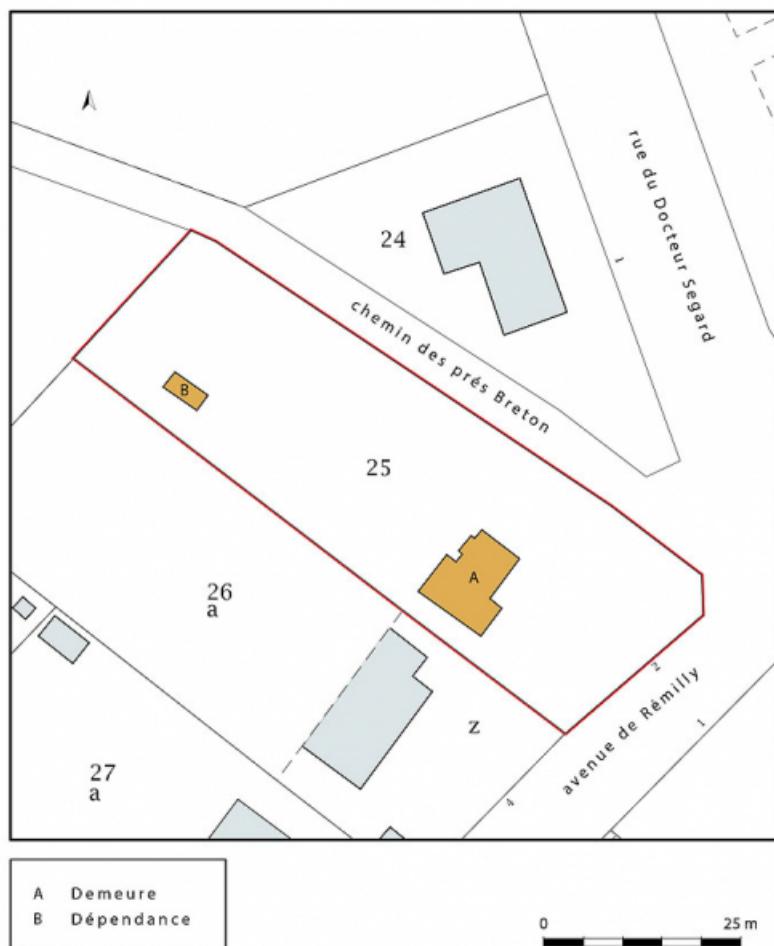
N° de l'illustration : 20205800649NUDA

Plan-masse et de situation, extrait du plan cadastral (2020).

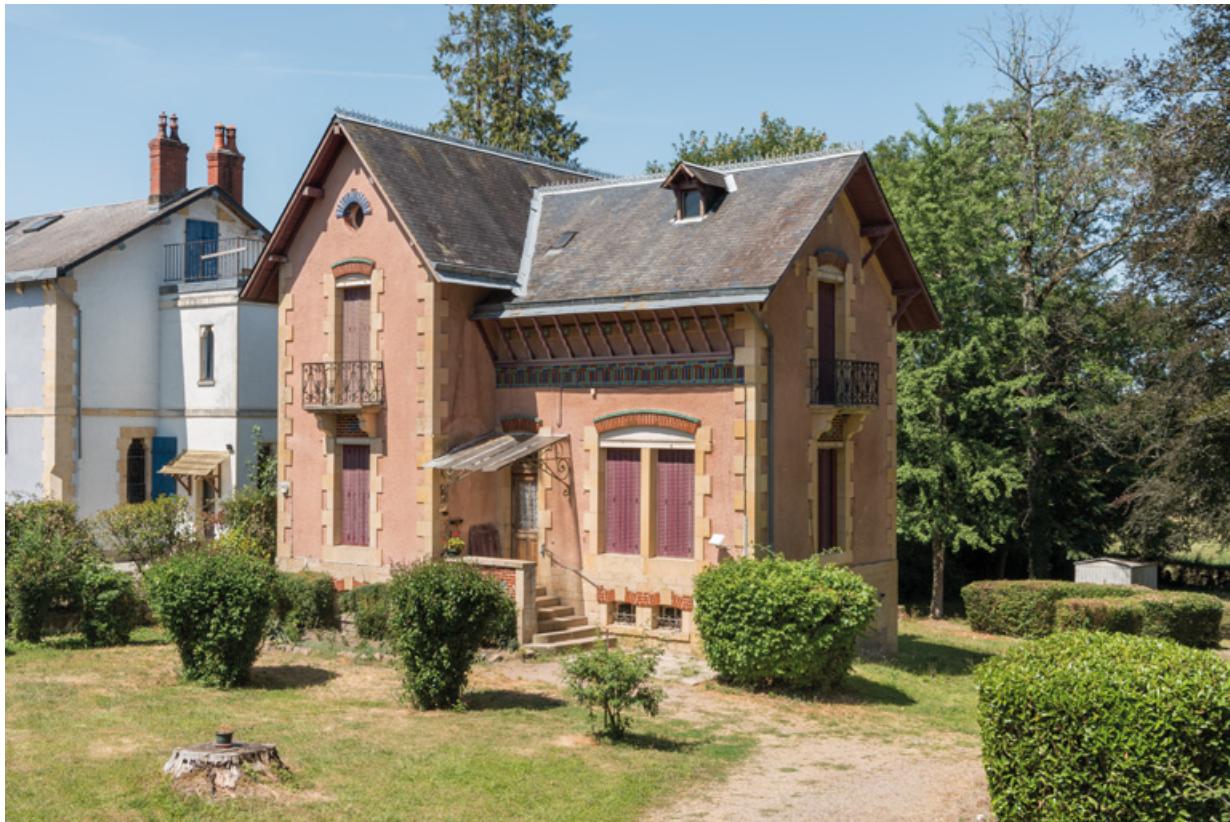
N° de l'illustration : 20195800477NUC4A

Façade sur l'avenue de Rémy.

La villa est construite en moellon calcaire enduit et couverte d'ardoise. Elle se compose de deux corps de bâtiment, un corps principal perpendiculaire à l'avenue et une aile disposée en T. Chaque corps est couvert d'un toit à longs pans et pignons couverts en ardoise. Elle s'élève sur un étage de soubassement éclairé par des soupiraux, un rez-de-chaussée surélevé et un étage carré (étage en surcroît dans l'aile de droite). On accède à l'intérieur par une porte précédée d'un perron et couvert d'une marquise assez mal intégrée dans la façade. L'élévation sur le jardin de l'aile présente un curieux avant-corps aveugle qui doit former des alcôves aussi bien au rez-de-chaussée (sans doute une salle ou un salon) qu'à l'étage (sans doute une chambre). La composition et le décor de la façade font l'originalité de cette villa. Ses angles sont soulignés par des chaînes harpées. Les parties latérales des ouvertures reprennent ce motif, mais maladroitement, sans tenir compte des alignements horizontaux de ces chaînes d'angles. Les baies sont couvertes de linteaux métalliques surmontés d'arcs de décharge en brique polychrome. Dans les murs-pignons, les dessus-de-baies en brique et les consoles en pierre des balcons soulignent l'organisation en travée. L'oculus du pignon du corps principal est formé de briques, colorées et saillantes dans la moitié supérieure. Cette polychromie se retrouve dans la frise horizontale de briques rouges, bleues et vertes, sur laquelle prennent appui une sablière et les aisseliers supportant l'avant-toit. D'autres éléments de charpentes (sous-arbalétriers, ferme de tête et poinçon) étaient à l'origine visibles devant le pignon, d'après une carte postale ancienne. Des fleurs en céramique sont insérées sous l'avant-toit de l'aile.

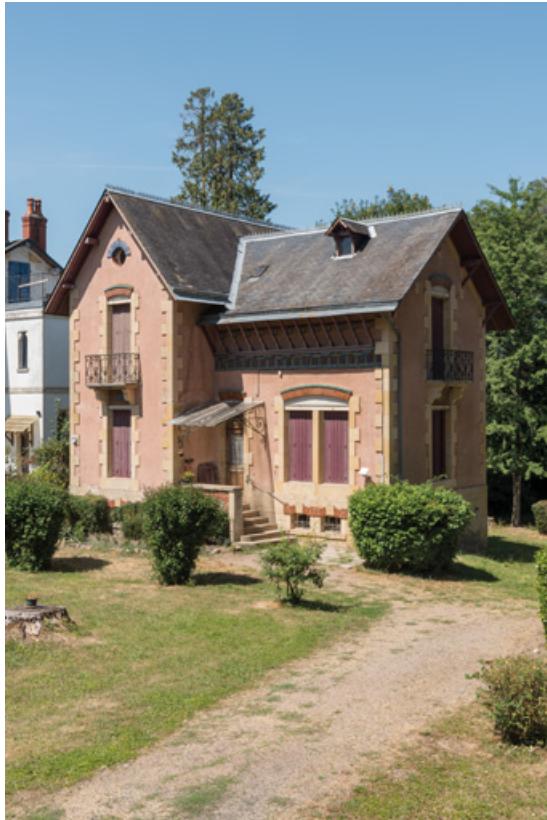
N° de l'illustration : 20195800478NUC4A

Façade sur l'avenue de Rémy.

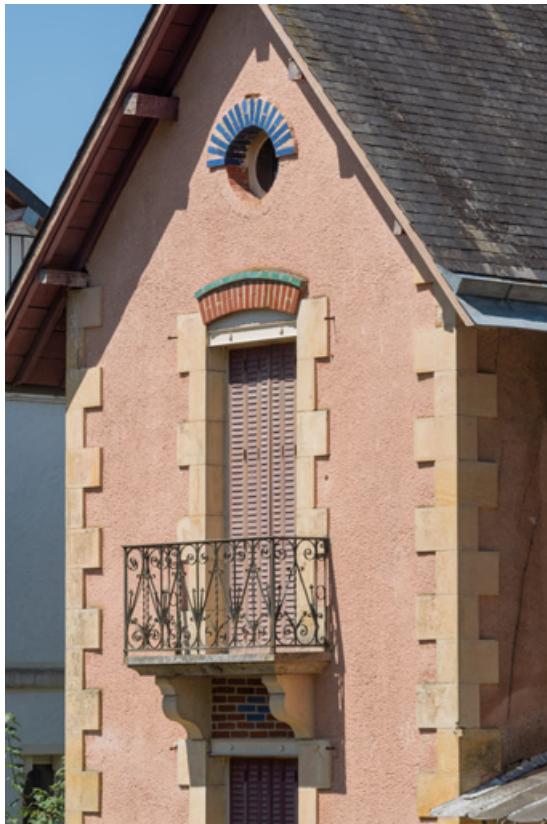
N° de l'illustration : 20195800479NUC4A

Mur-pignon, détail des ouvertures, vue de trois-quarts.

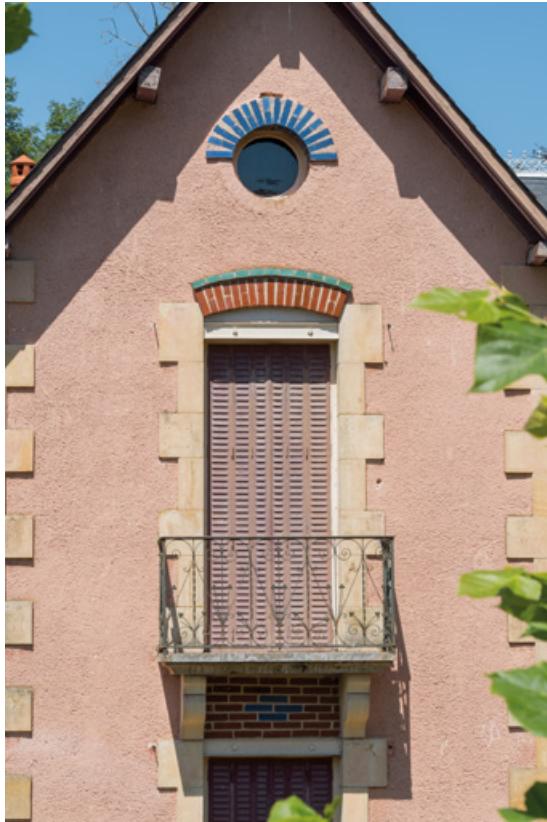
N° de l'illustration : 20195800480NUC4A

Mur-pignon, détail des ouvertures, vue de face.

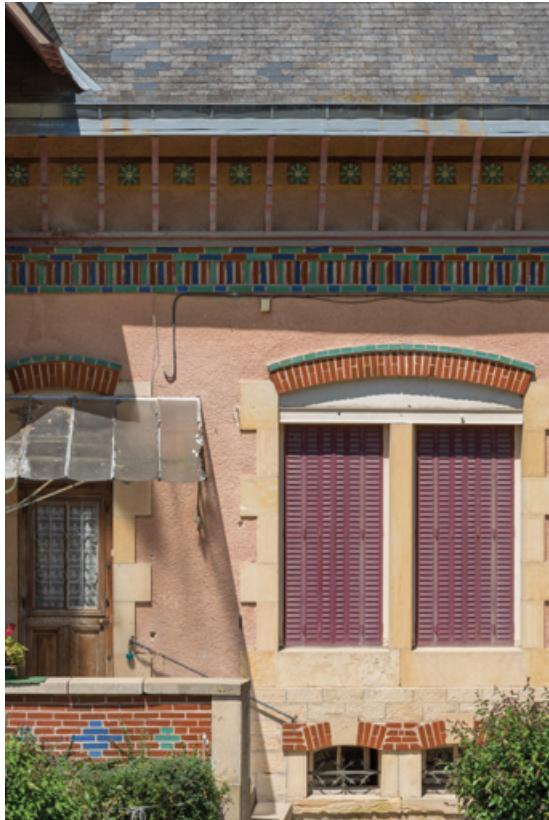
N° de l'illustration : 20195800481NUC4A

Décor de la façade.

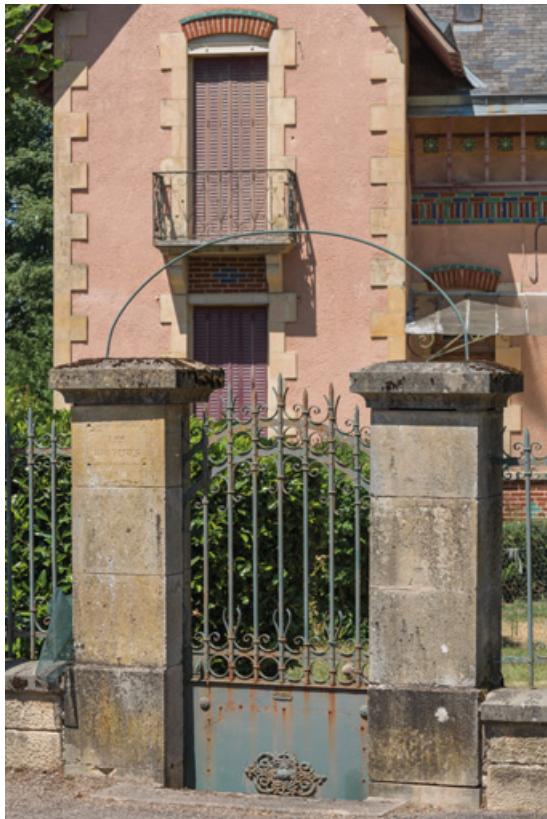
N° de l'illustration : 20195800483NUC4A

Portail d'entrée.
