MAISON 2 AVENUE DE RÉMILLY DITE VILLA LES SORBIERS OU VILLA LES BRUYÈRES

Bourgogne-Franche-Comté, Nièvre
Saint-Honoré-les-Bains
2 avenue de Rémilly

Dossier IA58001223 réalisé en
2019

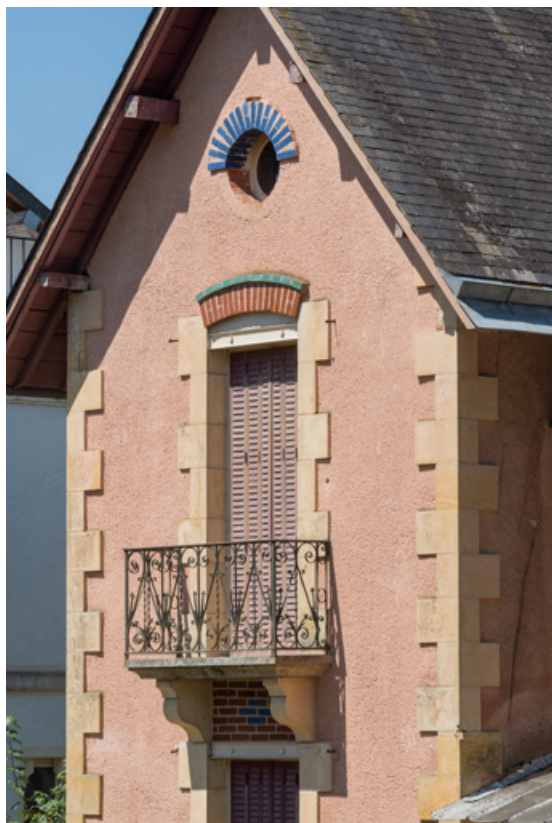
N° de l'illustration : 20195800479NUC4A

Mur-pignon, détail des ouvertures, vue de trois-quarts.
