## MAISON 2 AVENUE DE RÉMILLY DITE VILLA LES SORBIERS OU VILLA LES BRUYÈRES

Bourgogne-Franche-Comté, Nièvre  
Saint-Honoré-les-Bains  
2 avenue de Rémilly

Dossier IA58001223 réalisé en  
2019

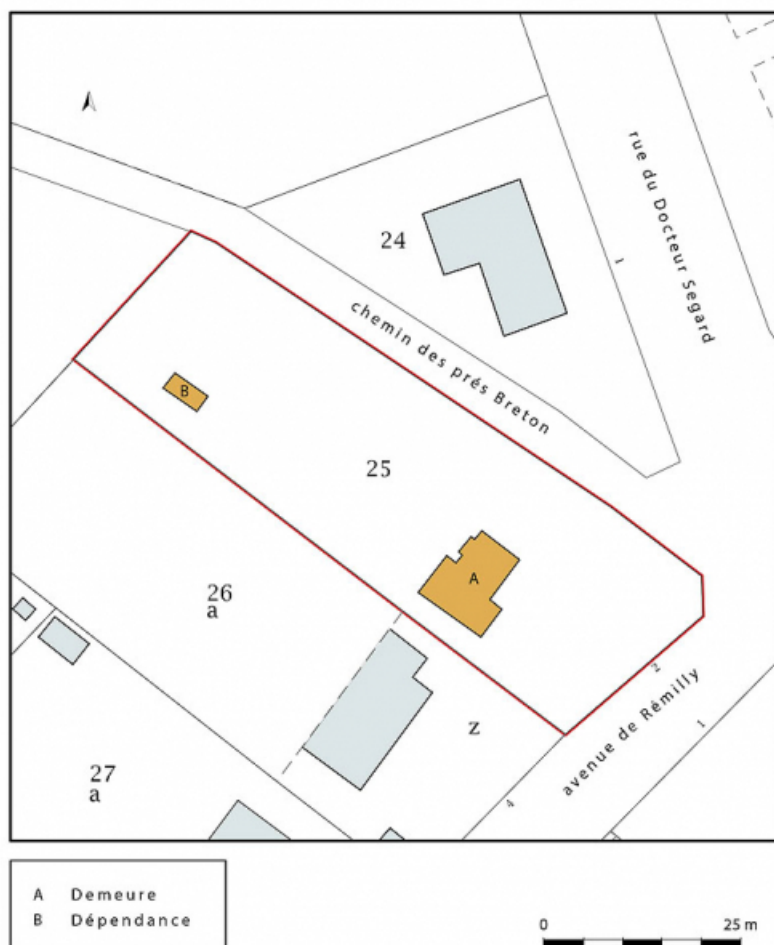
N° de l'illustration : 20205800649NUDA

**Plan-masse et de situation, extrait du plan cadastral (2020).**

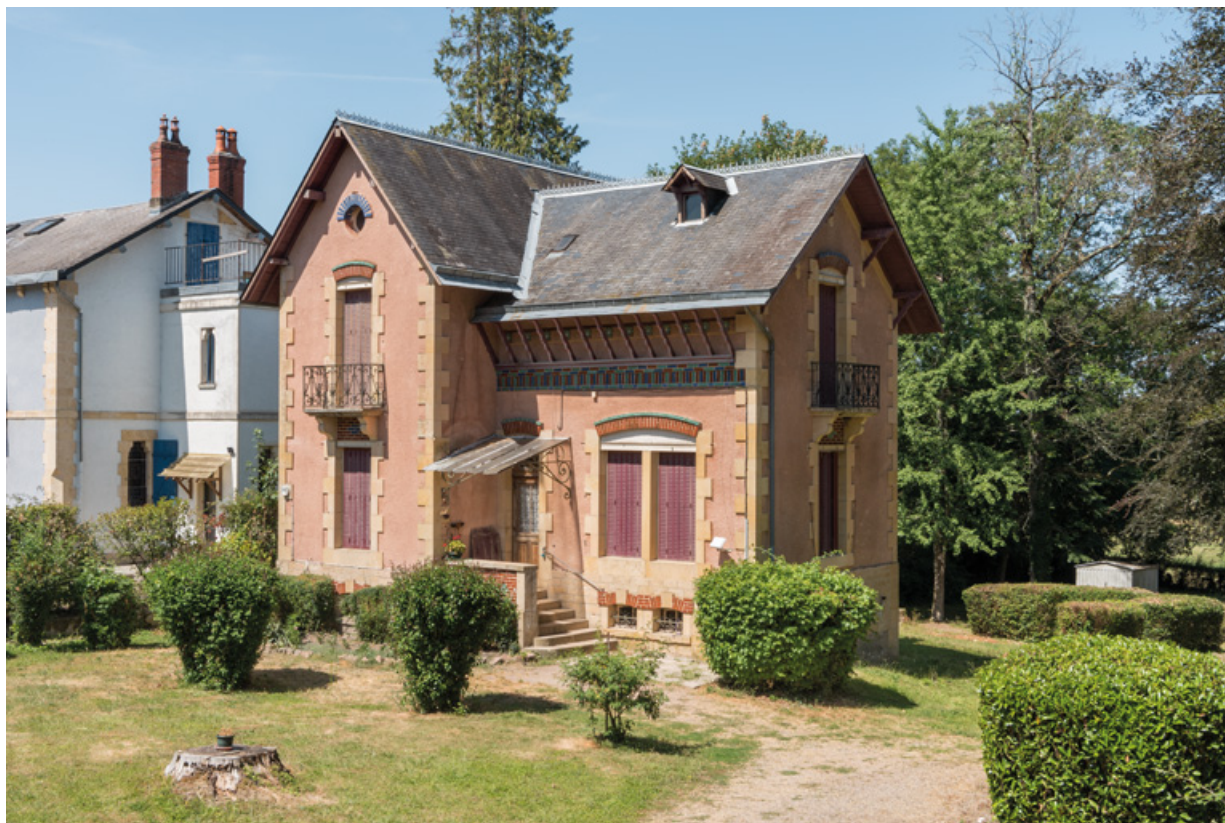
N° de l'illustration : 20195800477NUC4A

**Façade sur l'avenue de Rémilly.**

La villa est construite en moellon calcaire enduit et couverte d'ardoise. Elle se compose de deux corps de bâtiment, un corps principal perpendiculaire à l'avenue et une aile disposée en T. Chaque corps est couvert d'un toit à longs pans et pignons couverts en ardoise. Elle s'élève sur un étage de soubassement éclairé par des soupiroux, un rez-de-chaussée surélevé et un étage carré (étage en surcroît dans l'aile de droite). On accède à l'intérieur par une porte précédée d'un perron et couvert d'une marquise assez mal intégrée dans la façade. L'élévation sur le jardin de l'aile présente un curieux avant-corps aveugle qui doit former des alcôves aussi bien au rez-de-chaussée (sans doute une salle ou un salon) qu'à l'étage (sans doute une chambre). La composition et le décor de la façade font l'originalité de cette villa. Ses angles sont soulignés par des chaînes harpées. Les parties latérales des ouvertures reprennent ce motif, mais maladroitement, sans tenir compte des alignements horizontaux de ces chaînes d'angles. Les baies sont couvertes de linteaux métalliques surmontés d'arcs de décharge en brique polychrome. Dans les murs-pignons, les dessus-de-baies en brique et les consoles en pierre des balcons soulignent l'organisation en travée. L'oculus du pignon du corps principal est formé de briques, colorées et saillantes dans la moitié supérieure. Cette polychromie se retrouve dans la frise horizontale de briques rouges, bleues et vertes, sur laquelle prennent appui une sablière et les aisseliers supportant l'avant-toit. D'autres éléments de charpentes (sous-arbalétriers, ferme de tête et poinçon) étaient à l'origine visibles devant le pignon, d'après une carte postale ancienne. Des fleurs en céramique sont insérées sous l'avant-toit de l'aile.

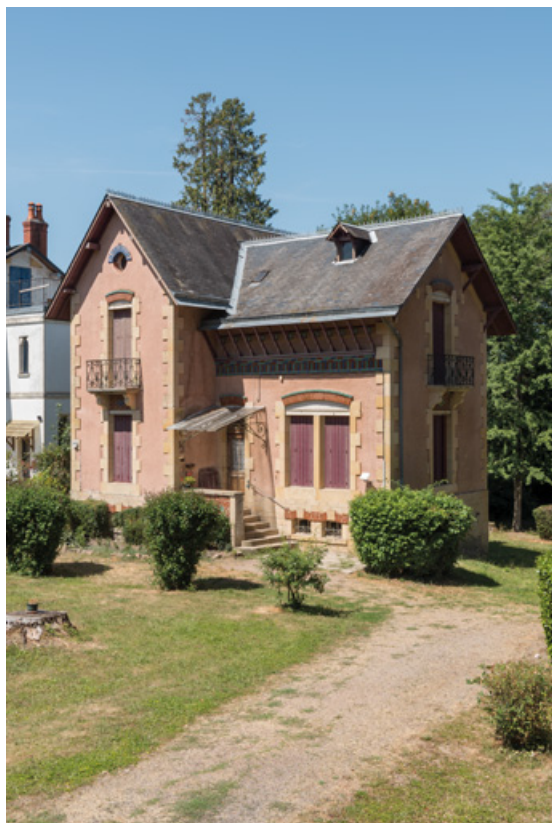
N° de l'illustration : 20195800478NUC4A

**Façade sur l'avenue de Rémilly.**

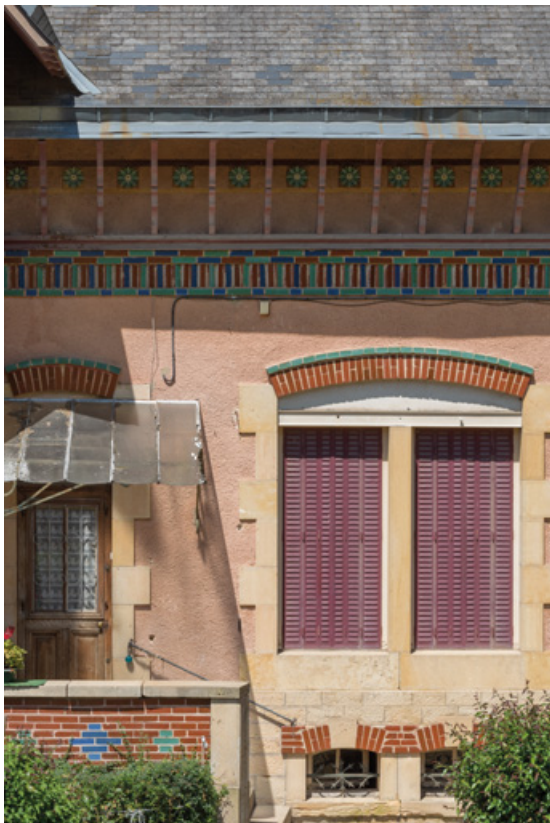
N° de l'illustration : 20195800481NUC4A

**Décor de la façade.**

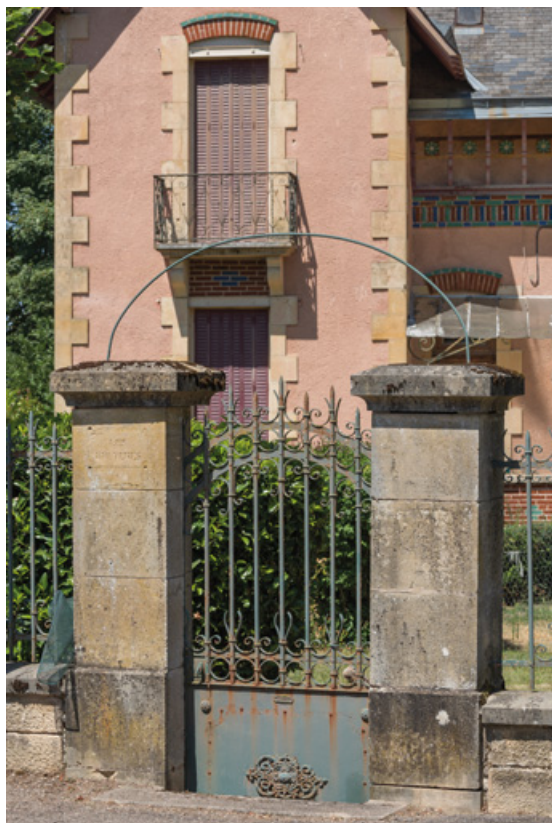
N° de l'illustration : 20195800483NUC4A

**Portail d'entrée.**
