MAISON 24 AVENUE DE RÉMILLY DITE VILLA PONS

Bourgogne-Franche-Comté, Nièvre Saint-Honoré-les-Bains 24 avenue de Rémilly

Dossier IA58001224 réalisé en 2019

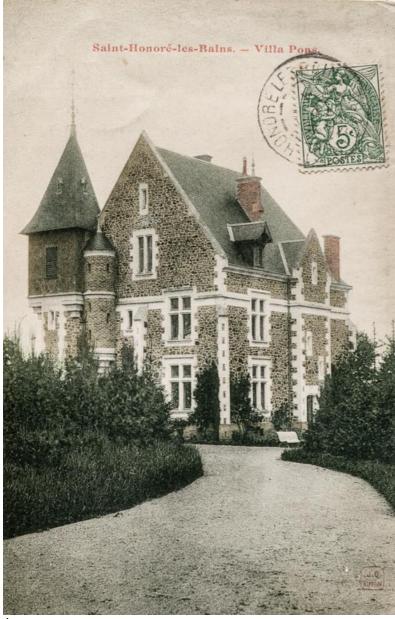
Élévation extérieure de la villa, moins de dix ans après sa construction. 58, Saint-Honoré-les-Bains, 24 avenue de Rémilly

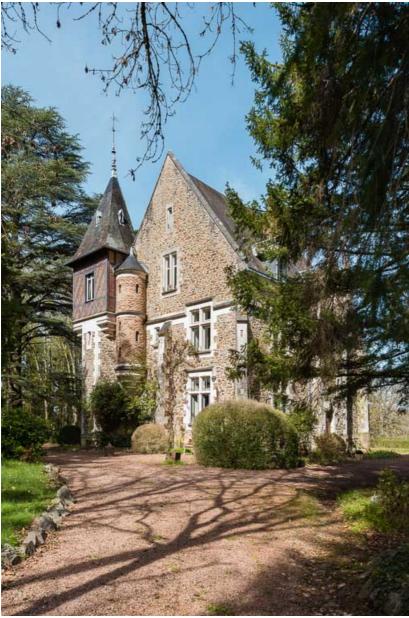
Façade sud-est.

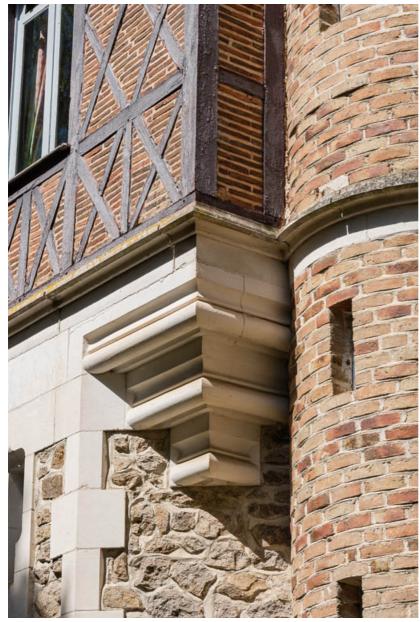
Culot de la tour d'angle supportant le troisième niveau en bois et brique. 58, Saint-Honoré-les-Bains, 24 avenue de Rémilly

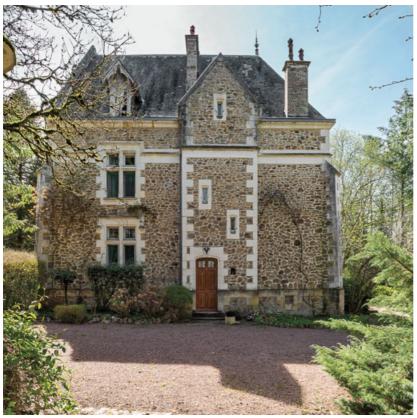
Façade nord-est.

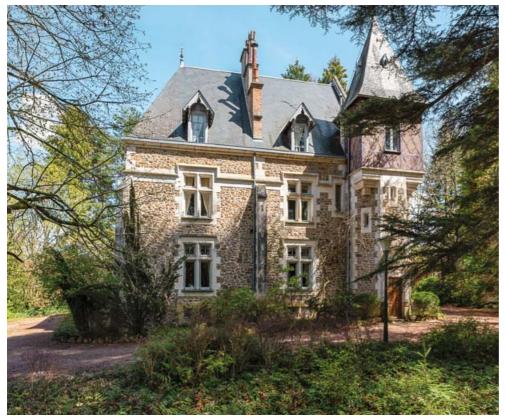
Façade sud-ouest.

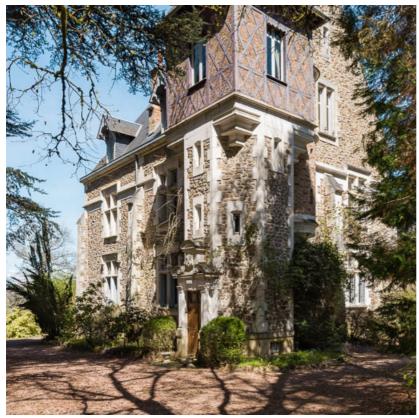
Tour d'angle de plan octogonal (aux deux premiers niveaux) et carré (au troisième niveau) contenant l'escalier en vis. 58, Saint-Honoré-les-Bains, 24 avenue de Rémilly

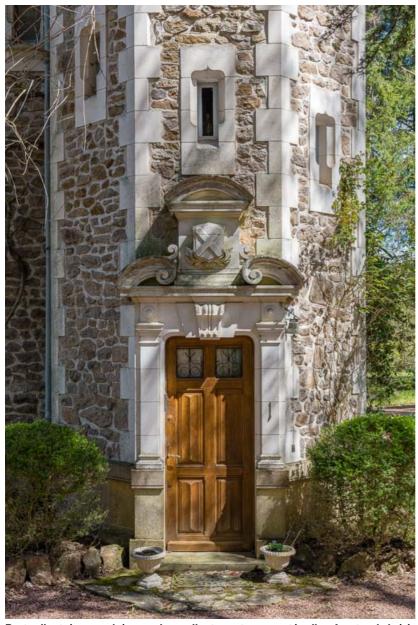
Porte d'entrée encadrée par deux pilastres et surmontée d'un fronton brisé à volutes supérieures rentrantes et d'un édicule à fronton cintré.

Écu armorié sculpté au-dessus de chacune des deux portes d'entrée ("D'or au sautoir de gueules"). Ces armoiries sont également celles de la famille Hattstatt (et de la commune de Hattstatt, dans Haut-Rhin) mais aucun lien avec cette famille (ou cette commune) n'a pas être établi. Il est toutefois peu probable que l'écu soit seulement décoratif, puisque l'utilisation de hachures et de pointillés rend compte précisément des couleurs héraldiques. Par ailleurs, l'écu est le même au-dessus des deux portes.

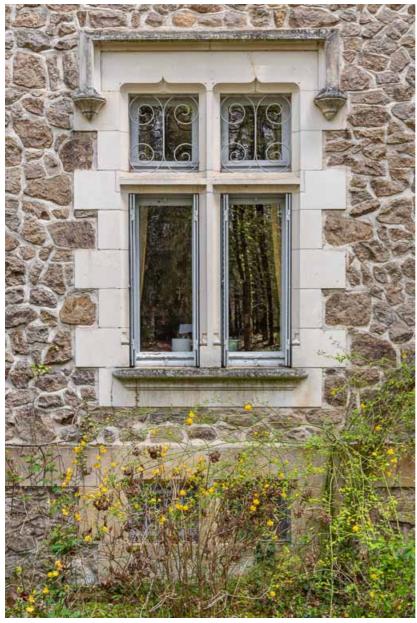
Croisée couverte d'un linteau décoré d'accolades (baie du rez-de-chaussée de la façade sud-ouest). 58, Saint-Honoré-les-Bains, 24 avenue de Rémilly

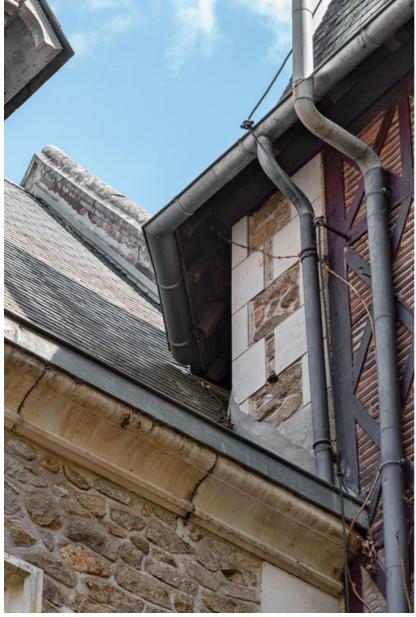
Association du granite, du calcaire, du bois, de la brique et de l'ardoise. 58, Saint-Honoré-les-Bains, 24 avenue de Rémilly

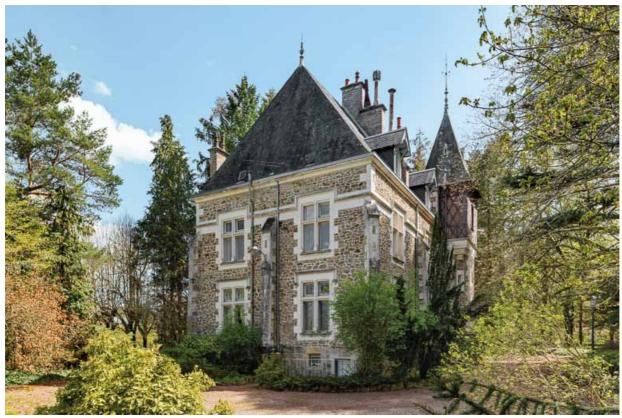
Façade nord-ouest.

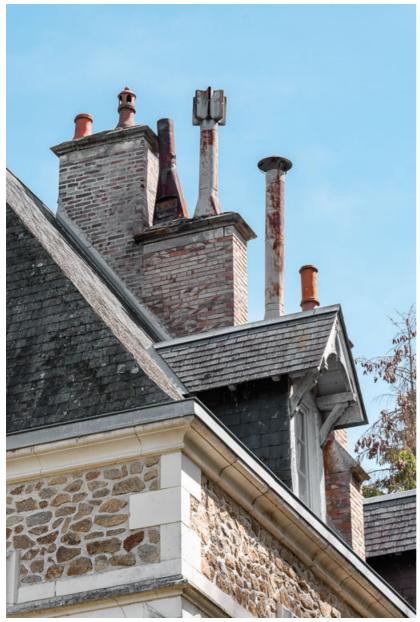
Couverture en ardoise, lucarnes et cheminées. 58, Saint-Honoré-les-Bains, 24 avenue de Rémilly

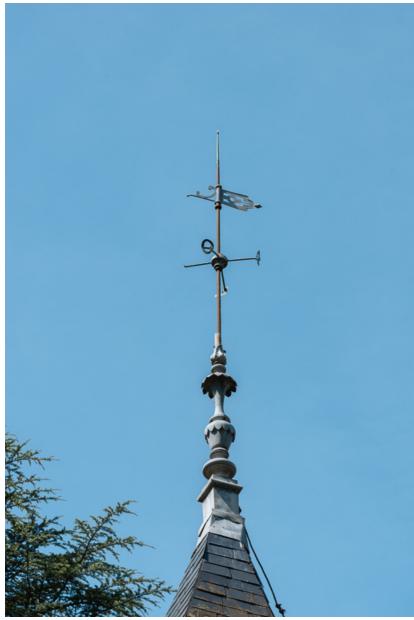
Épi de faîtage.

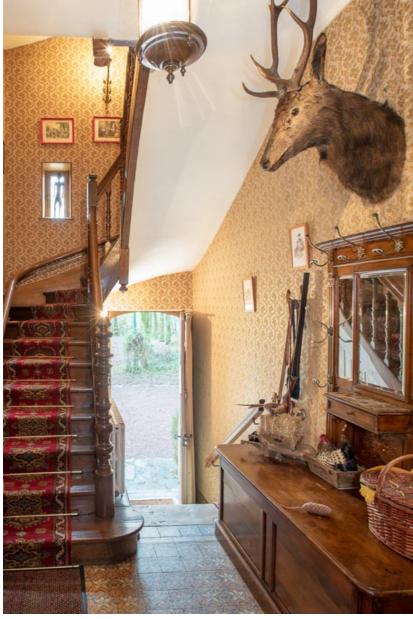
Escalier de l'entrée nord-est.

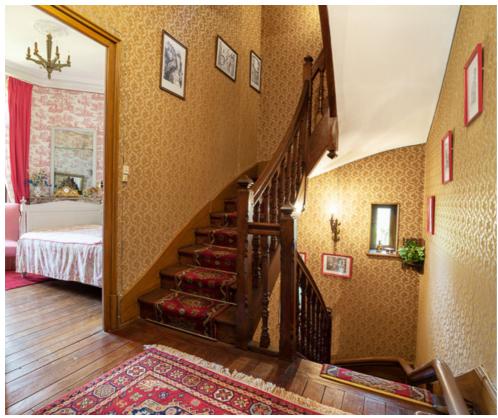
Escalier de l'entrée nord-est, palier du premier étage. 58, Saint-Honoré-les-Bains, 24 avenue de Rémilly

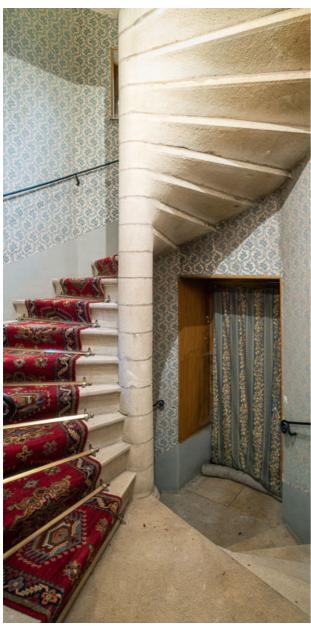
Escalier de l'entrée sud-ouest. 58, Saint-Honoré-les-Bains, 24 avenue de Rémilly

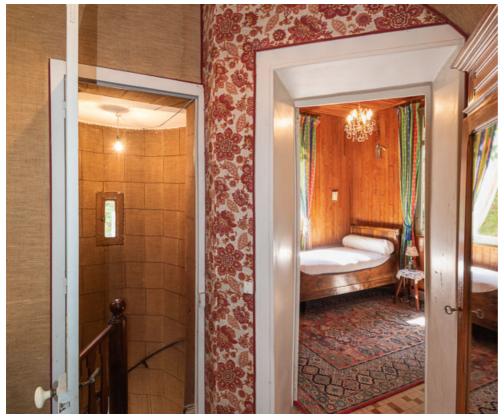
Escalier en vis de la tourelle en surplomb, palier du deuxième étage, et chambre à coucher. 58, Saint-Honoré-les-Bains, 24 avenue de Rémilly
