MAISON 24 AVENUE DE RÉMILLY DITE VILLA PONS

Bourgogne-Franche-Comté, Nièvre
Saint-Honoré-les-Bains
24 avenue de Rémillly

Dossier IA58001224 réalisé en
2019

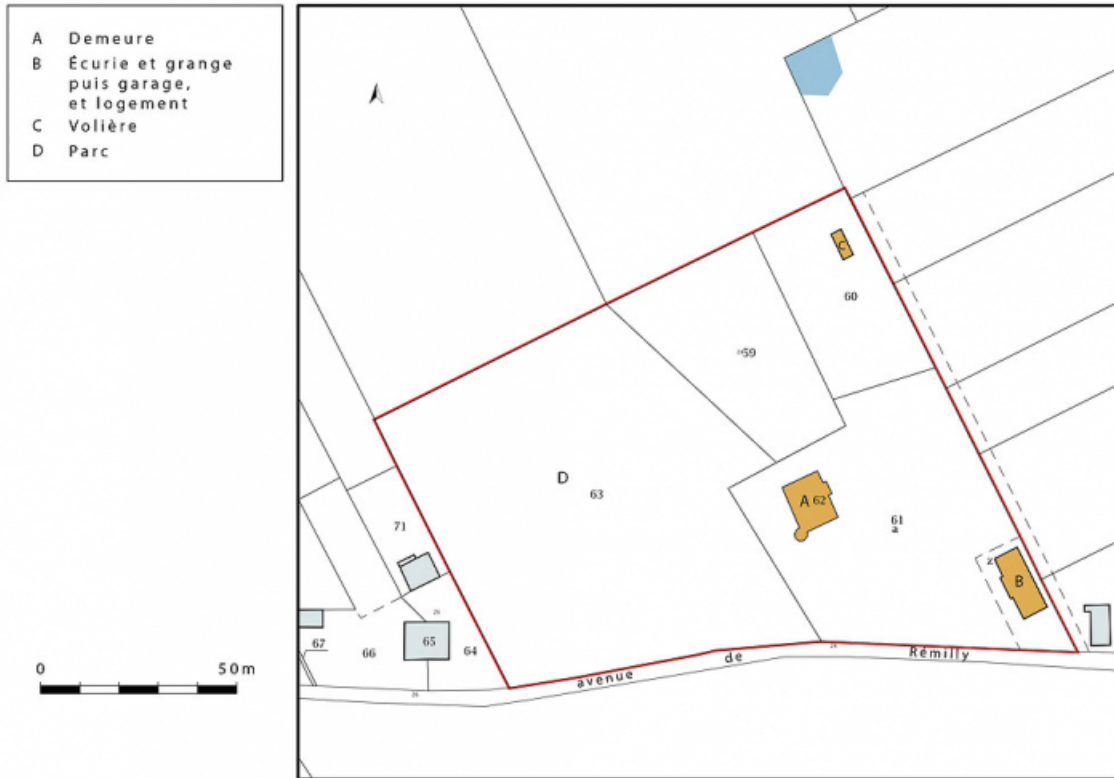
N° de l'illustration : 20205800650NUDA

Plan-masse et de situation, extrait du plan cadastral (2020).

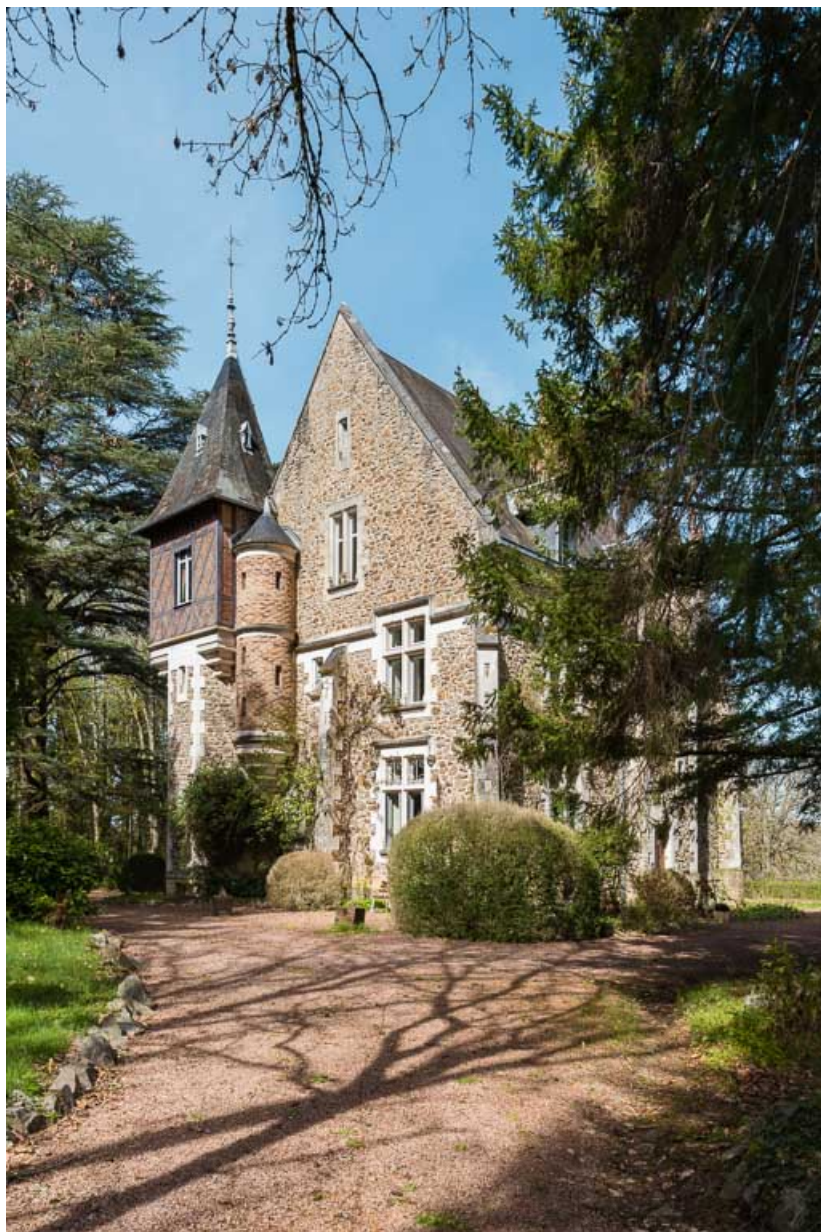
N° de l'illustration : 20195800036NUC4A

Façade sud-est.

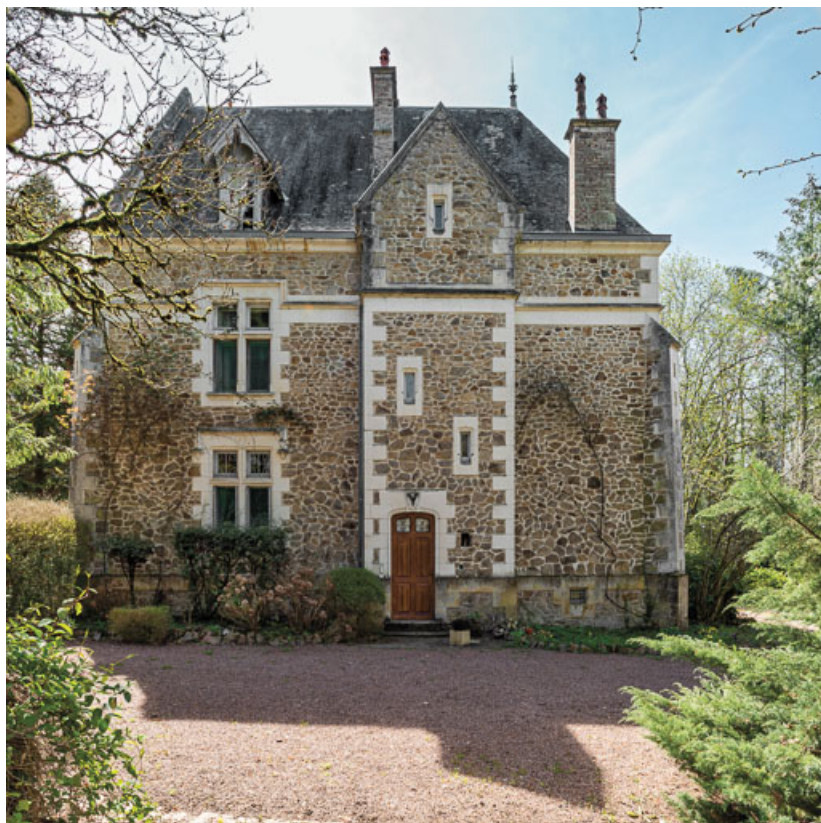
N° de l'illustration : 20195800047NUC4AQ

Façade nord-est.

En plan, la demeure se présente comme une villa double. Un mur de refend transversal la divise en deux parties égales qui communiquent toutefois à tous les niveaux. Chacune de ces deux parties possède sa propre entrée et son propre escalier. En façade nord-est, la porte donne directement dans la cage d'escalier de la partie nord de la demeure. L'escalier tournant à retours avec jour en charpente de bois dessert tous les étages. Une partie du rez-de-chaussée est occupée par une salle à manger qui conserve son décor ancien (lambris d'appui et cheminée). L'autre porte de la villa donne accès à l'escalier en vis en maçonnerie qui occupe la tour et dessert le rez-de-chaussée et le premier étage. L'escalier s'interrompt ensuite et le second étage de la tour abrite une chambre, mais l'accès à l'étage de comble peut se faire par un second escalier en vis, de taille plus réduite, situé dans la tourelle d'angle en surplomb. Dans cette partie sud de la demeure, on trouve actuellement un grand et un petit salon au rez-de-chaussée, et un cabinet de travail à l'étage, mais il est possible que la fonction des pièces ne soient pas celle d'origine. Cette distribution originale peut s'expliquer par la fonction même de la villa, qui doit permettre au propriétaire d'accueillir des hôtes curistes sans pour autant être gêné par leur présence. Dans la partie sud, le rez-de-chaussée et l'étage pourraient ainsi correspondre à deux appartements. Chacun donne directement sur l'escalier de la tour d'angle et se trouve, de ce fait, indépendant de l'autre. Cette configuration rappelle celle de la Villa La Rouveyre, qui appartenait également à un médecin.

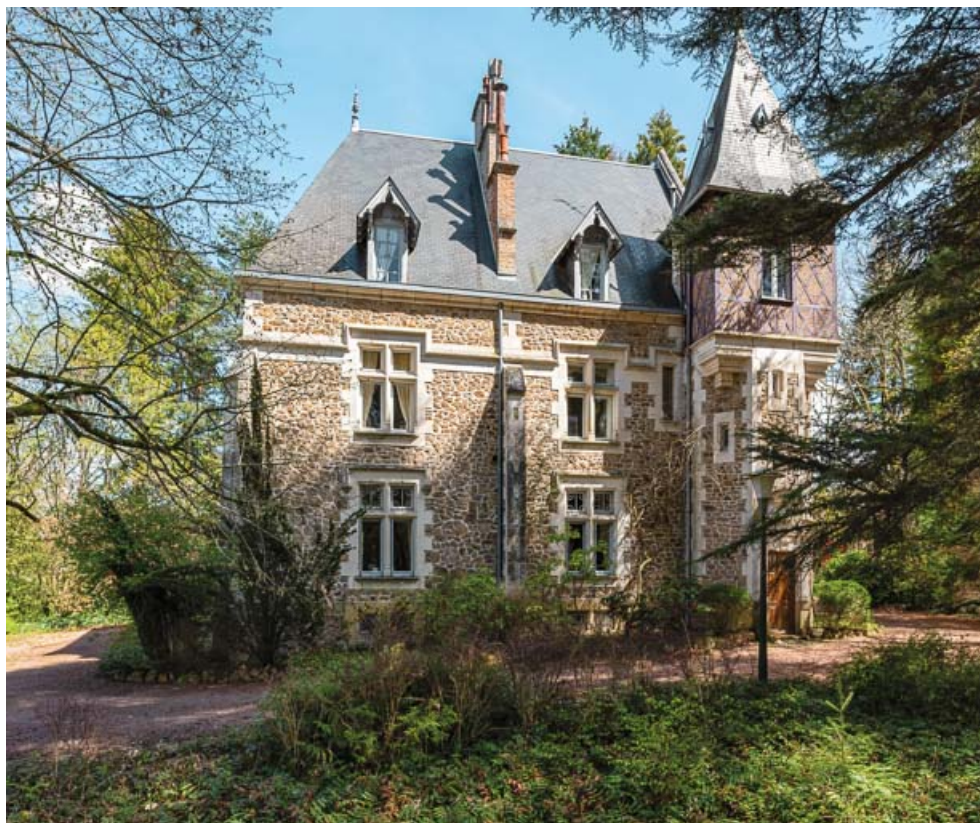
N° de l'illustration : 20195800042NUC4AQ

Façade sud-ouest.

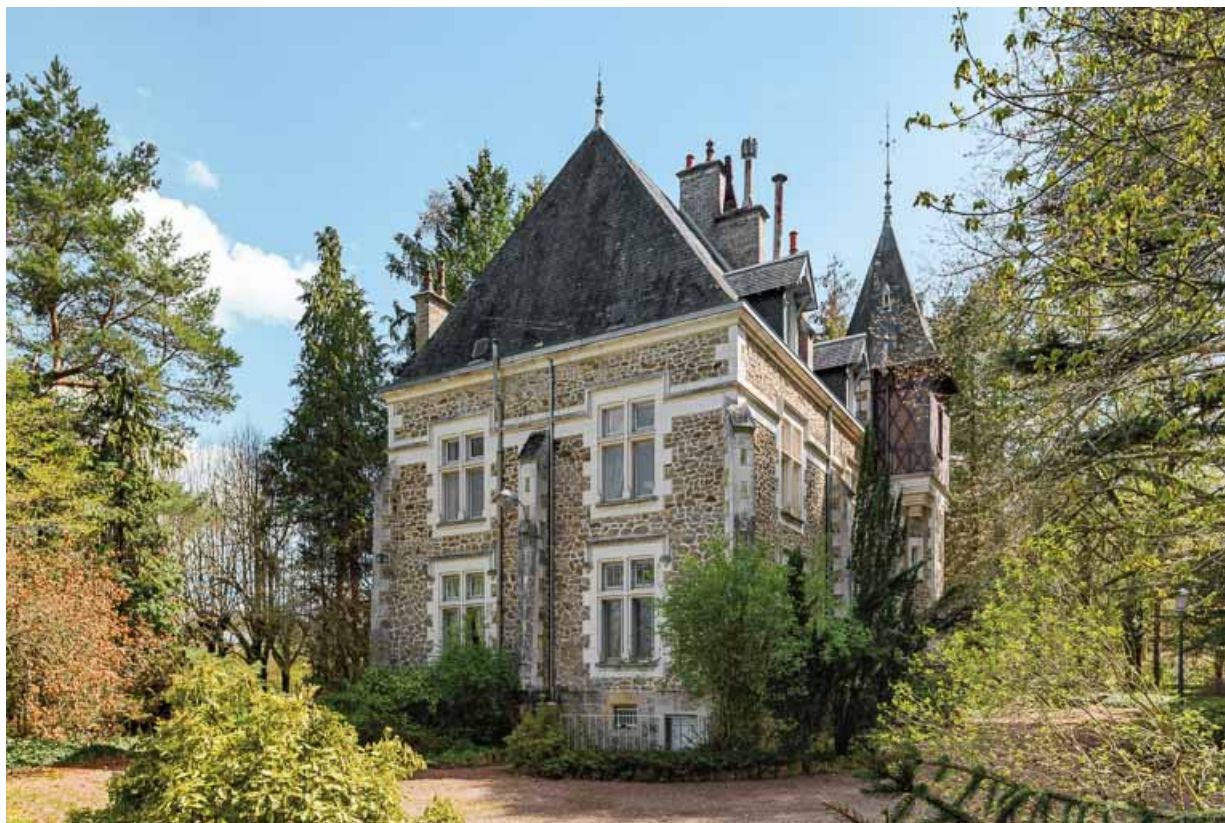
N° de l'illustration : 20195800043NUC4A

Façade nord-ouest.
