## MAISON 24 AVENUE DE RÉMILLY DITE VILLA PONS

Bourgogne-Franche-Comté, Nièvre  
Saint-Honoré-les-Bains  
24 avenue de Rémillly

Dossier IA58001224 réalisé en  
2019

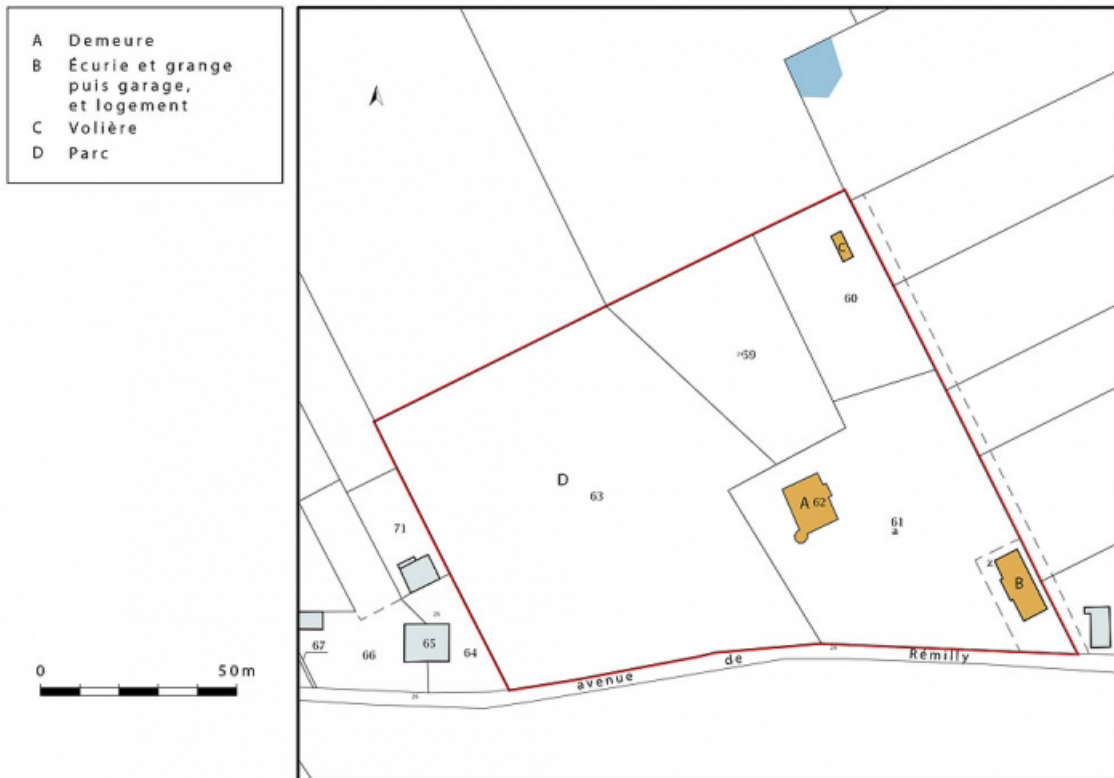
N° de l'illustration : 20205800650NUDA

**Plan-masse et de situation, extrait du plan cadastral (2020).**

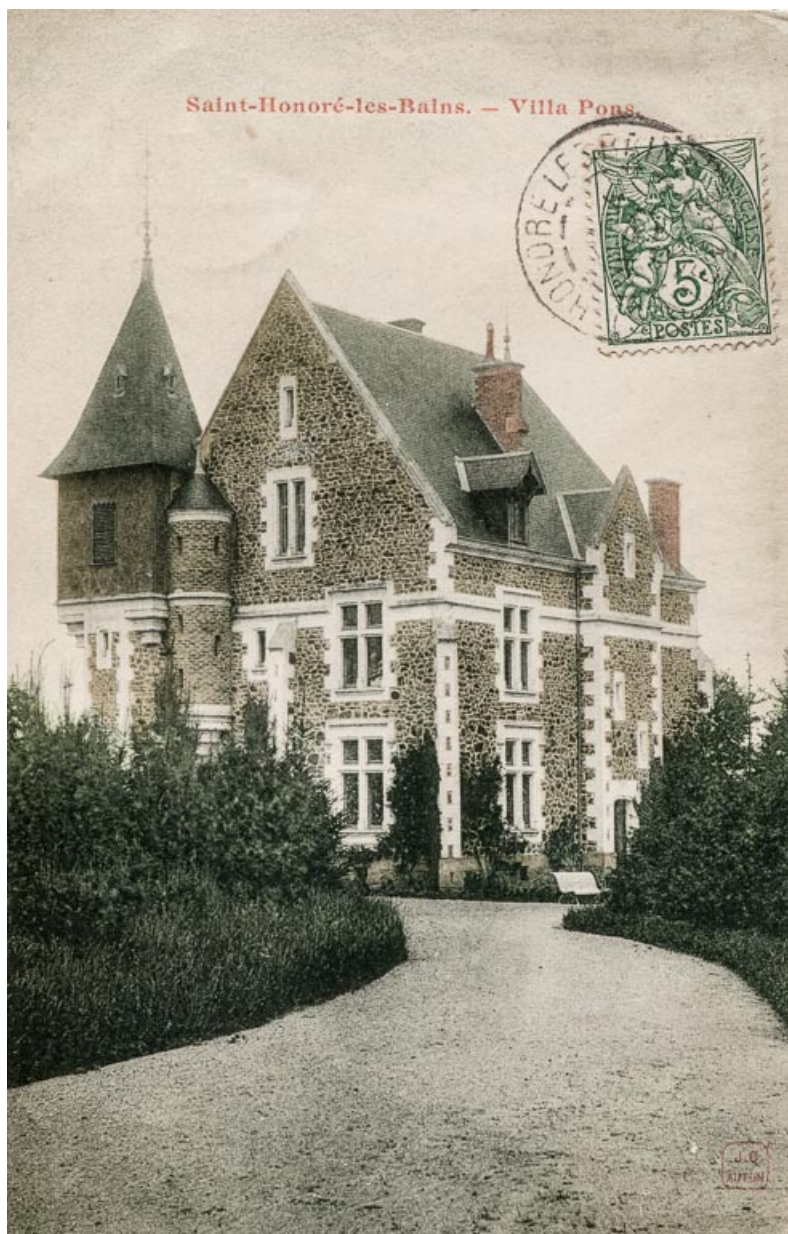
N° de l'illustration : 20195800114NUC2A

**Élévation extérieure de la villa, moins de dix ans après sa construction.**

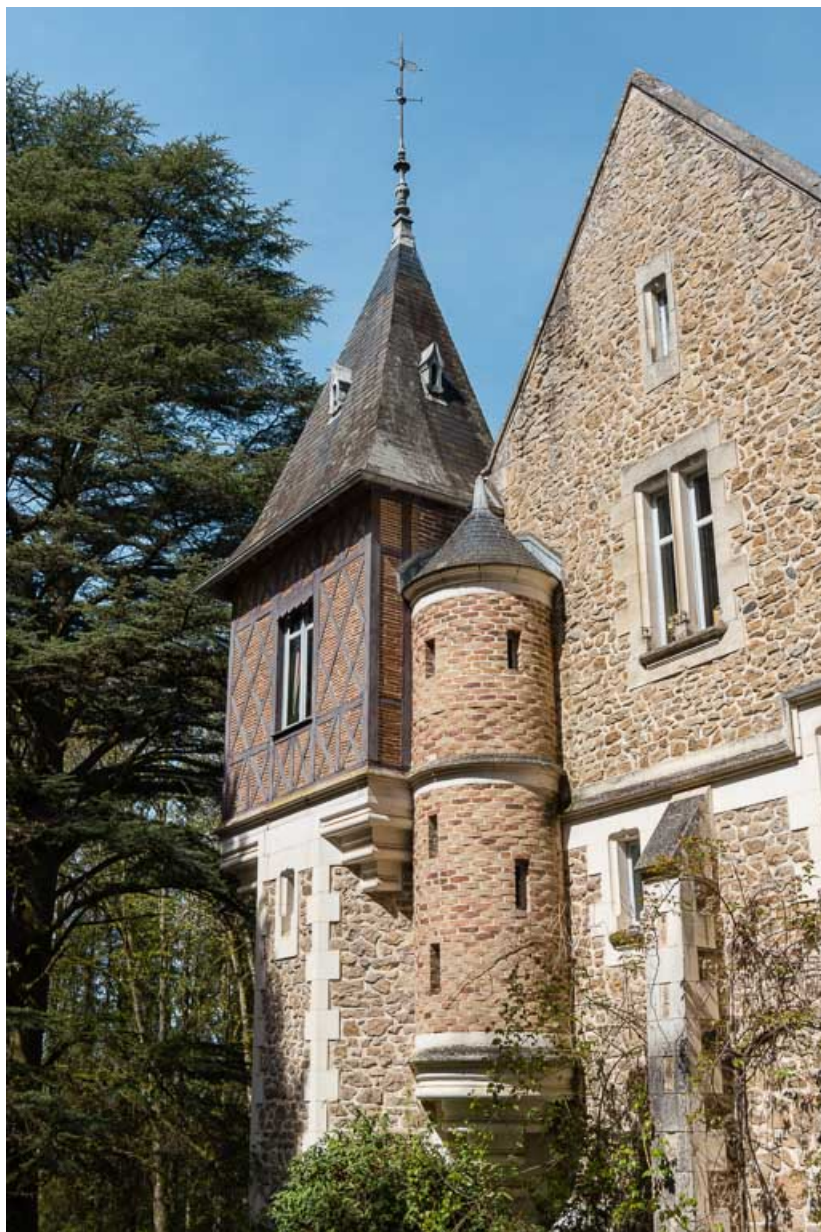
N° de l'illustration : 20195800037NUC4A

**Tourelle en surplomb contre la tour d'angle.**

La demeure s'élève au centre d'un terrain boisé et clôturé, à l'écart de la route de Rémillly. Elle comprend une cave, un rez-de-chaussée surélevé, un étage carré et un étage de comble. Elle est construite en moellon de granite avec pierre de taille de calcaire (soubassements, chaînes, encadrements) à l'exception de l'étage surmontant la tour d'angle, qui est en brique et pan de bois. Elle est principalement couverte d'un toit à longs pans à pignon découvert (côté sud) et à croupe (côté nord) en ardoise. La tour d'angle, qui comporte un second étage carré, est couverte d'un toit à plusieurs pans brisés, et la tourelle en surplomb d'un toit conique.

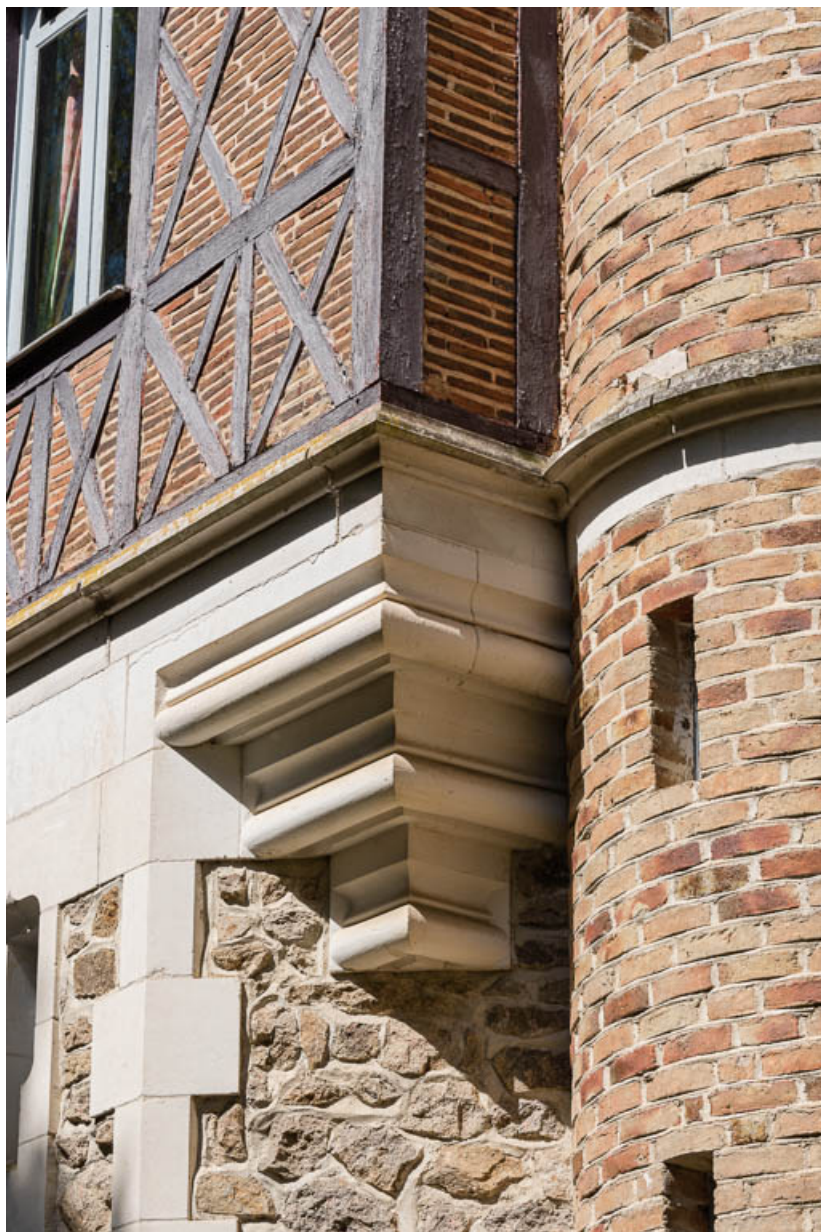
N° de l'illustration : 20195800039NUC4A

**Culot de la tour d'angle supportant le troisième niveau en bois et brique.**

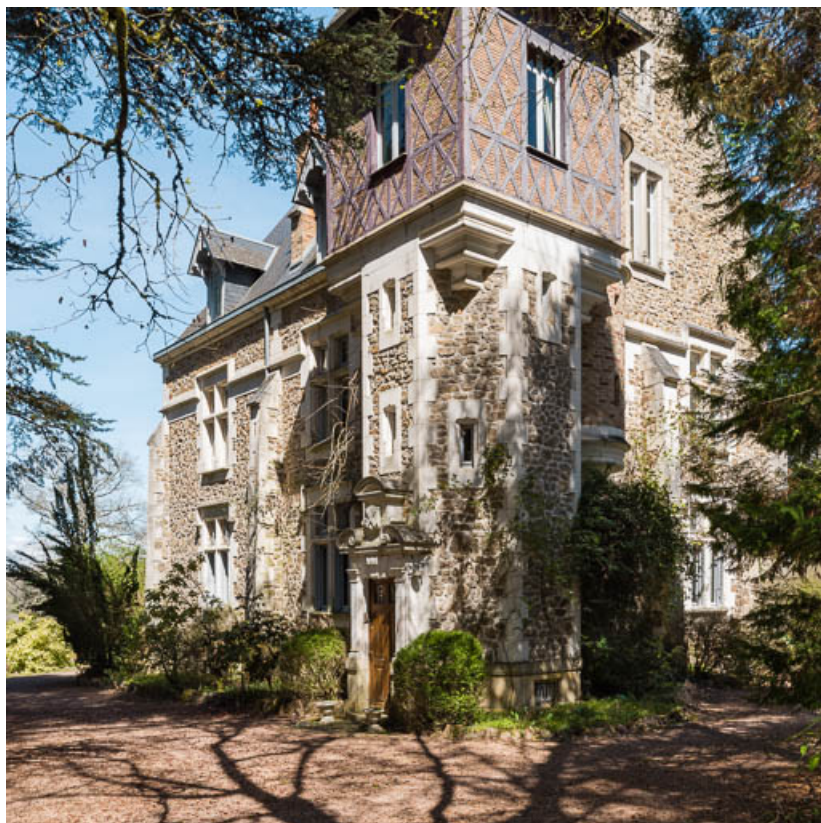
N° de l'illustration : 20195800040NUC4A

**Tour d'angle de plan octogonal (aux deux premiers niveaux) et carré (au troisième niveau) contenant l'escalier en vis.**  
58, Saint-Honoré-les-Bains, 24 avenue de Rémilly

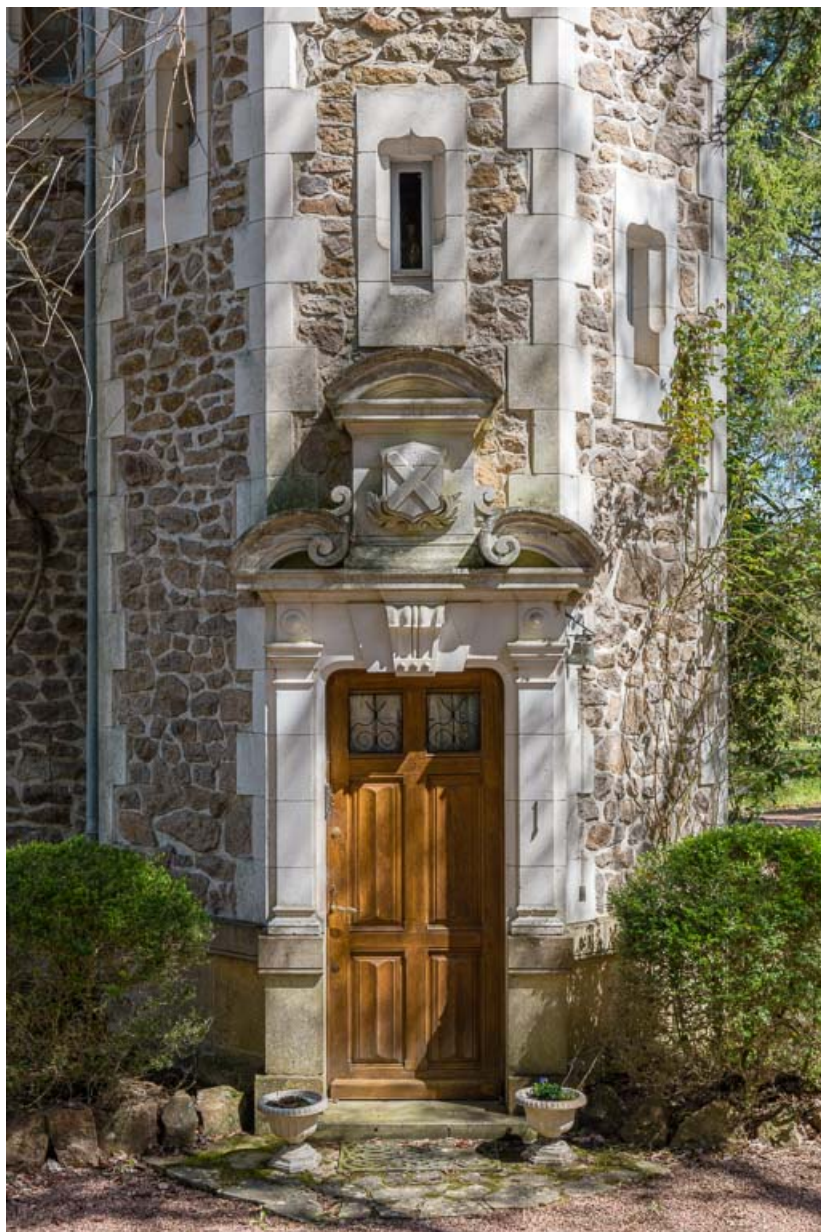
N° de l'illustration : 20195800041NUC4A

**Porte d'entrée encadrée par deux pilastres et surmontée d'un fronton brisé à volutes supérieures rentrantes et d'un édicule à fronton cintré.**

Écu armorié sculpté au-dessus de chacune des deux portes d'entrée ("D'or au sautoir de gueules"). Ces armoiries sont également celles de la famille Hattstatt (et de la commune de Hattstatt, dans Haut-Rhin) mais aucun lien avec cette famille (ou cette commune) n'a pas été établi. Il est toutefois peu probable que l'écu soit seulement décoratif, puisque l'utilisation de hachures et de pointillés rend compte précisément des couleurs héraldiques. Par ailleurs, l'écu est le même au-dessus des deux portes.

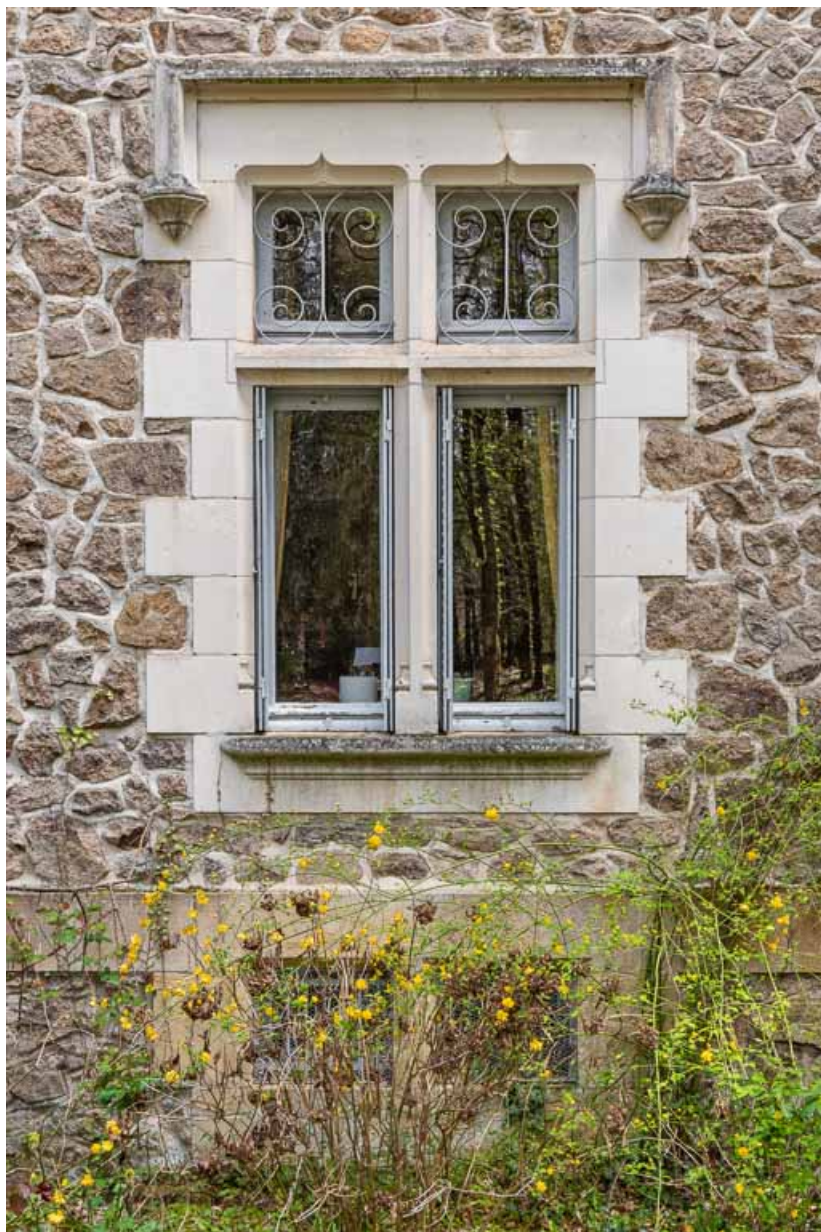
N° de l'illustration : 20195800045NUC4A

**Croisée couverte d'un linteau décoré d'accolades (baie du rez-de-chaussée de la façade sud-ouest).**  
58, Saint-Honoré-les-Bains, 24 avenue de Rémyilly

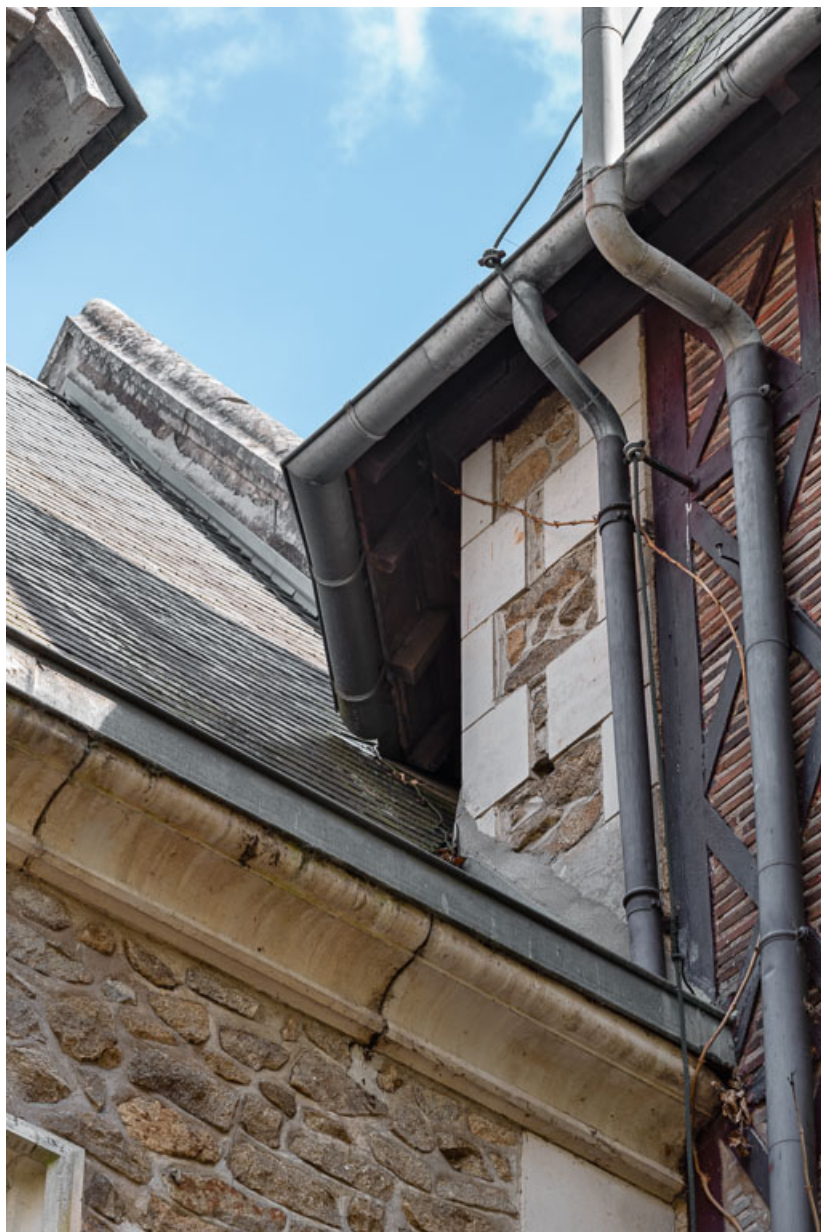
N° de l'illustration : 20195800046NUC4A

**Association du granite, du calcaire, du bois, de la brique et de l'ardoise.**

avoir servi de source d'inspiration. En l'absence d'enduit, attestée dès l'origine, le moellon de granite du Morvan devient un décor à part entière. On le retrouve d'ailleurs, dans les années qui suivent immédiatement, mis à l'honneur de la même manière à la Villa Le Bois Joli et au Castel des Cèdres. Dans la tour, il est associé à la brique et au pan de bois du dernier étage qui rappelle la tour du château de Villemenant à Guérigny. Le calcaire sculpté des croisées couvertes de linteaux en accolade, du corps de moulure qui règne en imposte à l'étage, des culots de la tour d'angle et du cul-de-lampe de la tourelle en surplomb crée un contraste avec le granite de style rustique. La porte d'entrée de la tour est encadrée par deux pilastres et surmontée d'un fronton brisé à volutes supérieures rentrantes et d'un édicule à fronton cintré. Un écu armorié ("D'or au sautoir de gueules") est sculpté au-dessus de chacune des deux entrées. Sa signification précise reste inconnue.

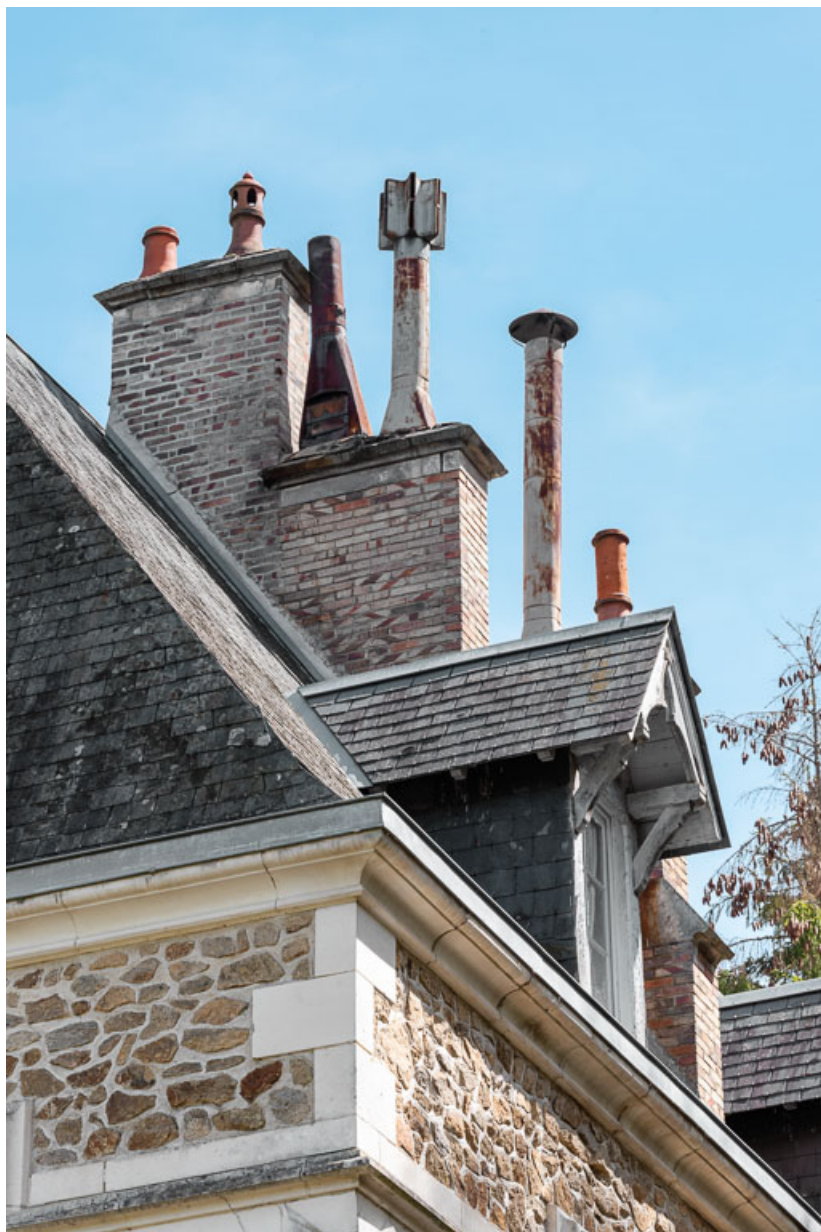
N° de l'illustration : 20195800044NUC4A

**Couverture en ardoise, lucarnes et cheminées.**

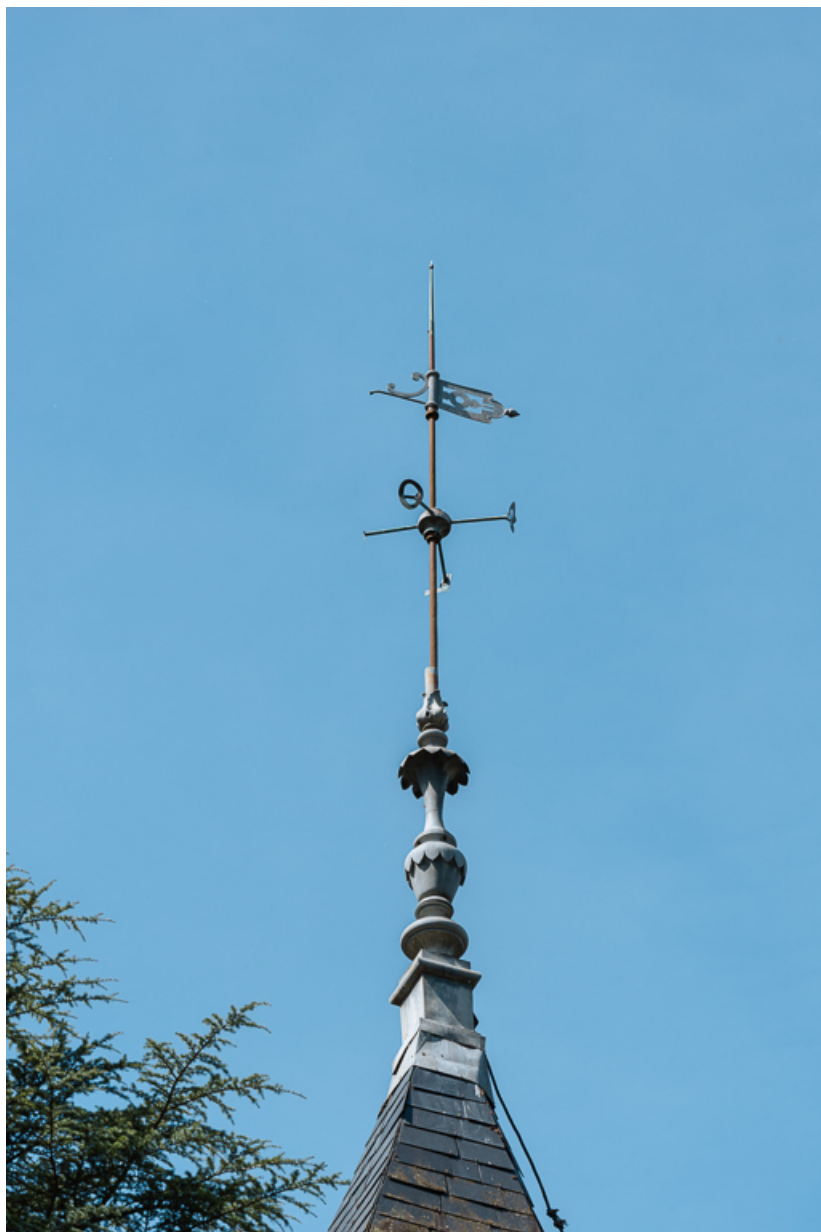
N° de l'illustration : 20195800038NUC4A

**Épi de faitage.**

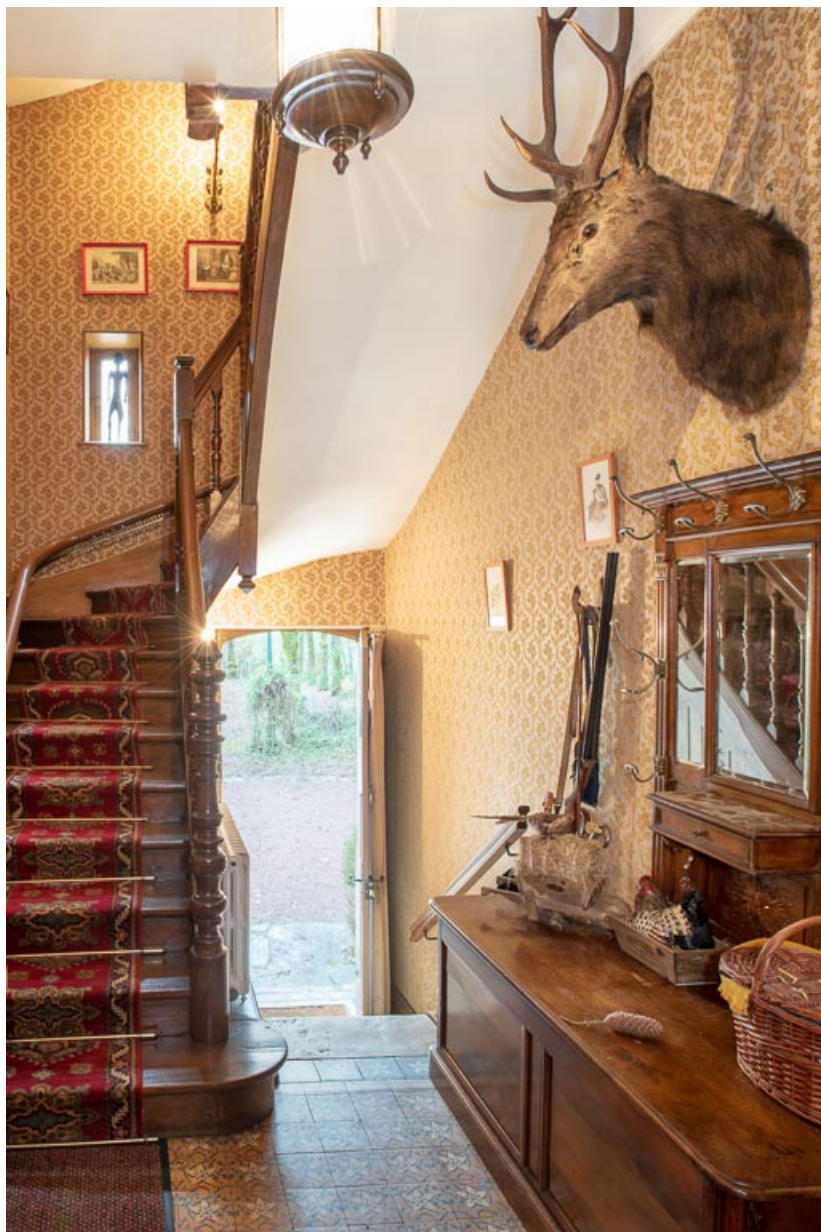
N° de l'illustration : 20195800027NUC4A

**Escalier de l'entrée nord-est.**

En plan, la demeure se présente comme une villa double. Un mur de refend transversal la divise en deux parties égales qui communiquent toutefois à tous les niveaux. Chacune de ces deux parties possède sa propre entrée et son propre escalier. En façade nord-est, la porte donne directement dans la cage d'escalier de la partie nord de la demeure. L'escalier tournant à retours avec jour en charpente de bois dessert tous les étages. Une partie du rez-de-chaussée est occupée par une salle à manger qui conserve son décor ancien (lambris d'appui et cheminée). L'autre porte de la villa donne accès à l'escalier en vis en maçonnerie qui occupe la tour et dessert le rez-de-chaussée et le premier étage. L'escalier s'interrompt ensuite et le second étage de la tour abrite une chambre, mais l'accès à l'étage de comble peut se faire par un second escalier en vis, de taille plus réduite, situé dans la tourelle d'angle en surplomb. Dans cette partie sud de la demeure, on trouve actuellement un grand et un petit salon au rez-de-chaussée, et un cabinet de travail à l'étage, mais il est possible que la fonction des pièces ne soient pas celle d'origine. Cette distribution originale peut s'expliquer par la fonction même de la villa, qui doit permettre au propriétaire d'accueillir des hôtes curistes sans pour autant être gêné par leur présence. Dans la partie sud, le rez-de-chaussée et l'étage pourraient ainsi correspondre à deux appartements. Chacun donne directement sur l'escalier de la tour d'angle et se trouve, de ce fait, indépendant de l'autre. Cette configuration rappelle celle de la Villa La Rouveyre, qui appartenait également à un médecin.

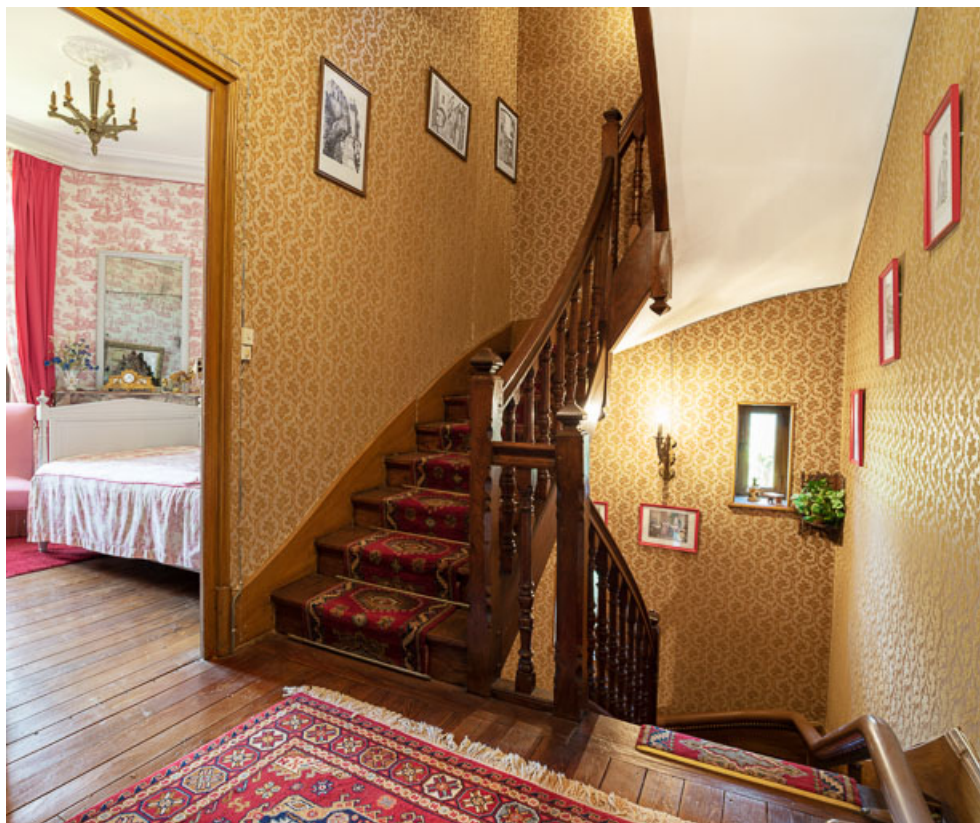
N° de l'illustration : 20195800033NUC4AQ

**Escalier de l'entrée nord-est, palier du premier étage.**

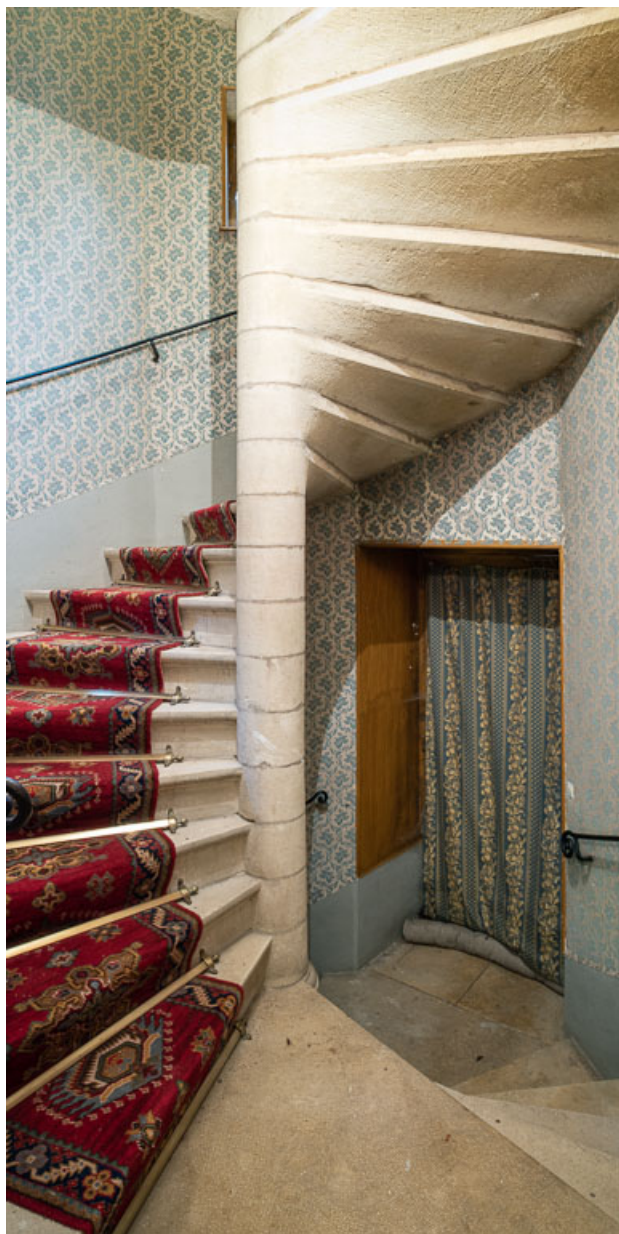
N° de l'illustration : 20195800030NUC4AQ

**Escalier de l'entrée sud-ouest.**

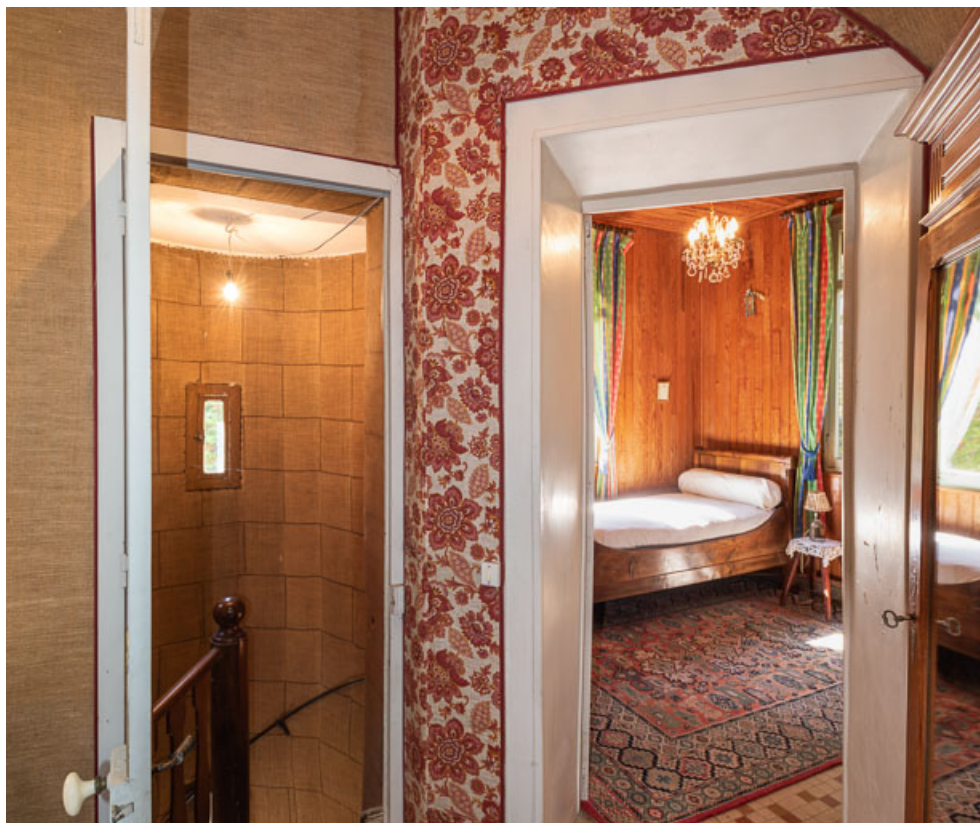
N° de l'illustration : 20195800034NUC4AQ

**Escalier en vis de la tourelle en surplomb, palier du deuxième étage, et chambre à coucher.**  
58, Saint-Honoré-les-Bains, 24 avenue de Rémyilly
