## MAISON 24 AVENUE DE RÉMILLY DITE VILLA PONS

Bourgogne-Franche-Comté, Nièvre  
Saint-Honoré-les-Bains  
24 avenue de Rémillly

Dossier IA58001224 réalisé en  
2019

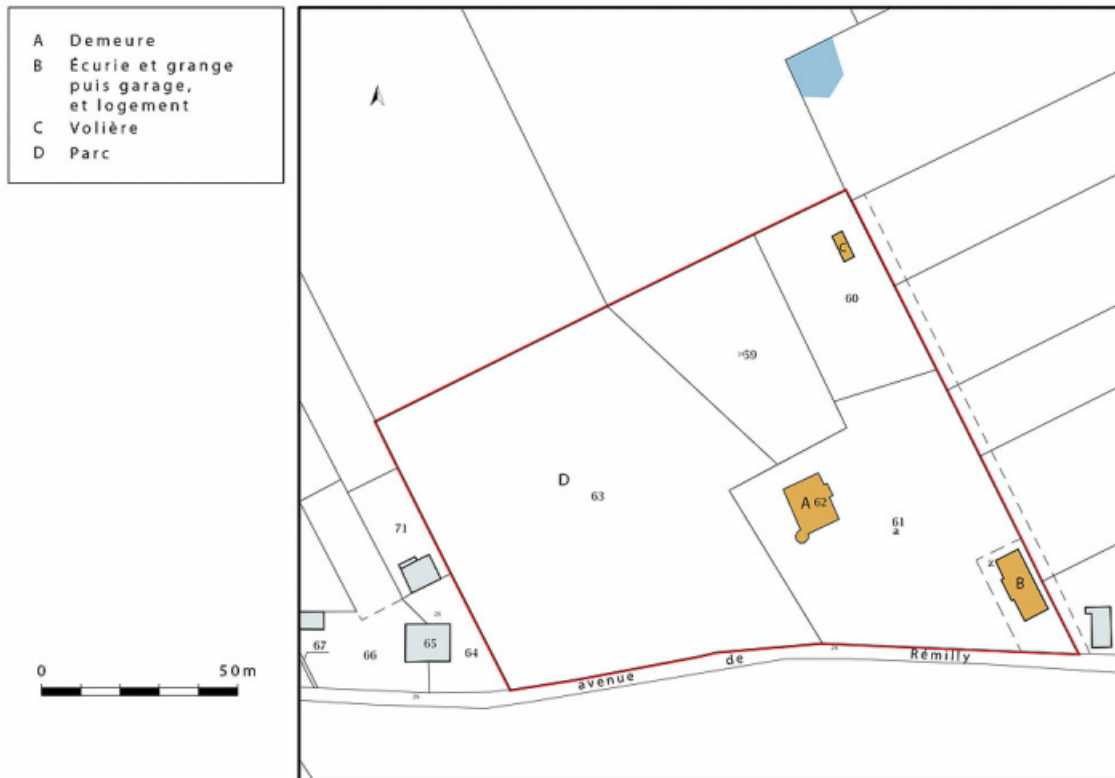
N° de l'illustration : 20205800650NUDA

**Plan-masse et de situation, extrait du plan cadastral (2020).**
