MAISON 24 AVENUE DE RÉMILLY DITE VILLA PONS

Bourgogne-Franche-Comté, Nièvre
Saint-Honoré-les-Bains
24 avenue de Rémilly

Dossier IA58001224 réalisé en
2019

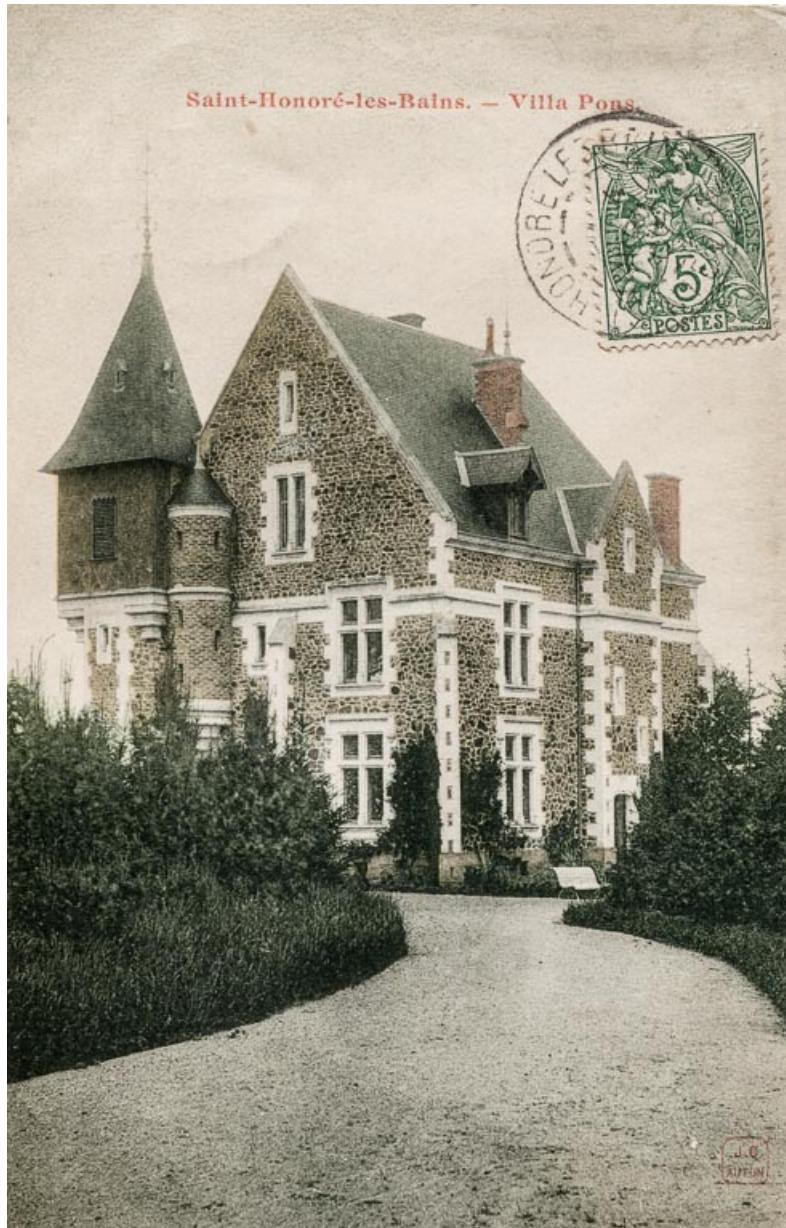
Élévation extérieure de la villa, moins de dix ans après sa construction.
58, Saint-Honoré-les-Bains, 24 avenue de Rémy

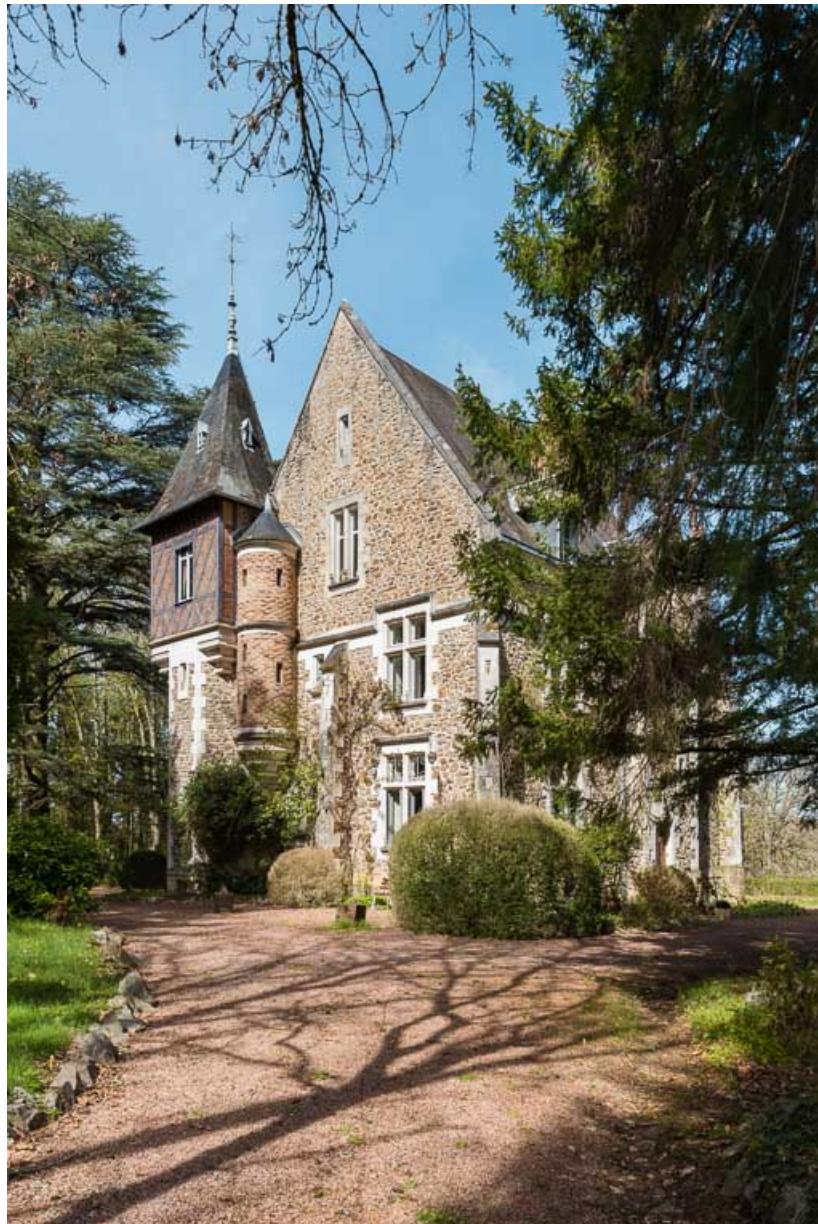
Façade sud-est.

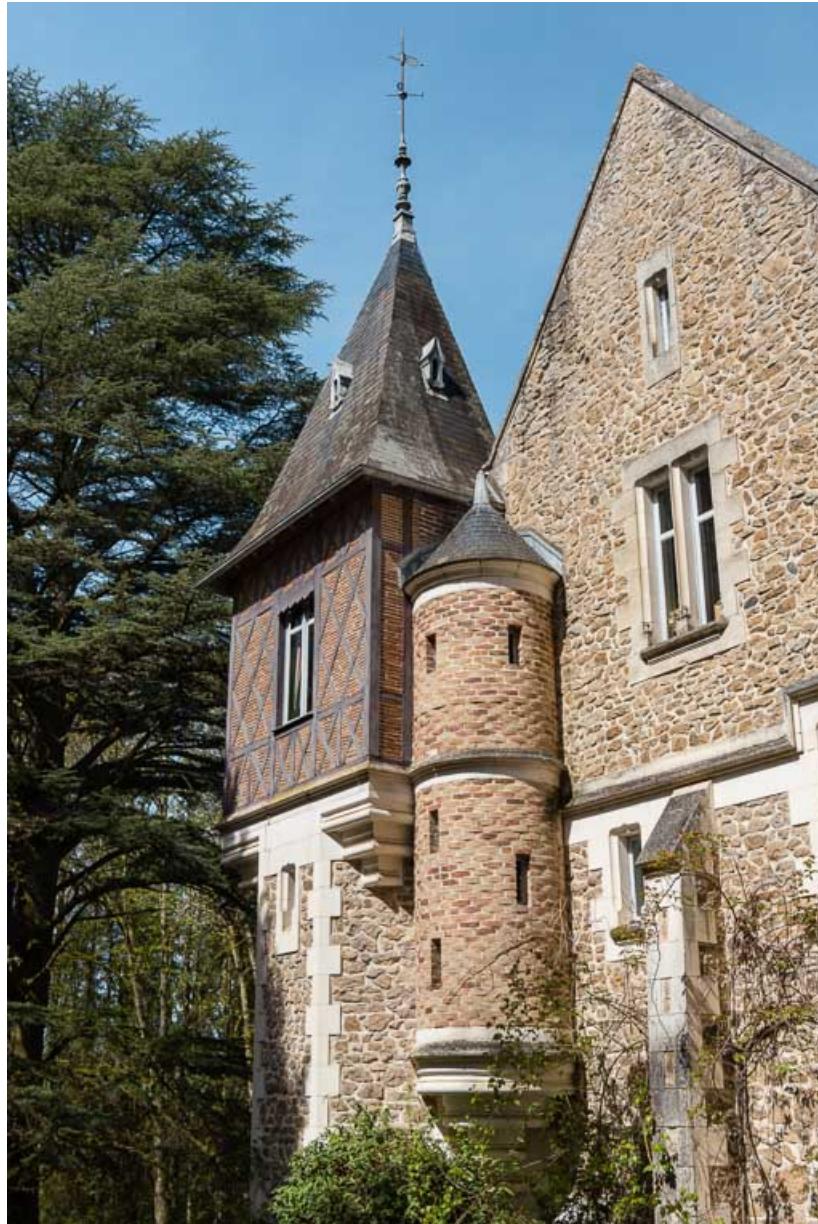
Tourelle en surplomb contre la tour d'angle.

La demeure s'élève au centre d'un terrain boisé et clôturé, à l'écart de la route de Rémilly. Elle comprend une cave, un rez-de-chaussée surélevé, un étage carré et un étage de comble. Elle est construite en moellon de granite avec pierre de taille de calcaire (soubassements, chaînes, encadrements) à l'exception de l'étage surmontant la tour d'angle, qui est en brique et pan de bois. Elle est principalement couverte d'un toit à longs pans à pignon découvert (côté sud) et à croupe (côté nord) en ardoise. La tour d'angle, qui comporte un second étage carré, est couverte d'un toit à plusieurs pans brisés, et la tourelle en surplomb d'un toit conique.

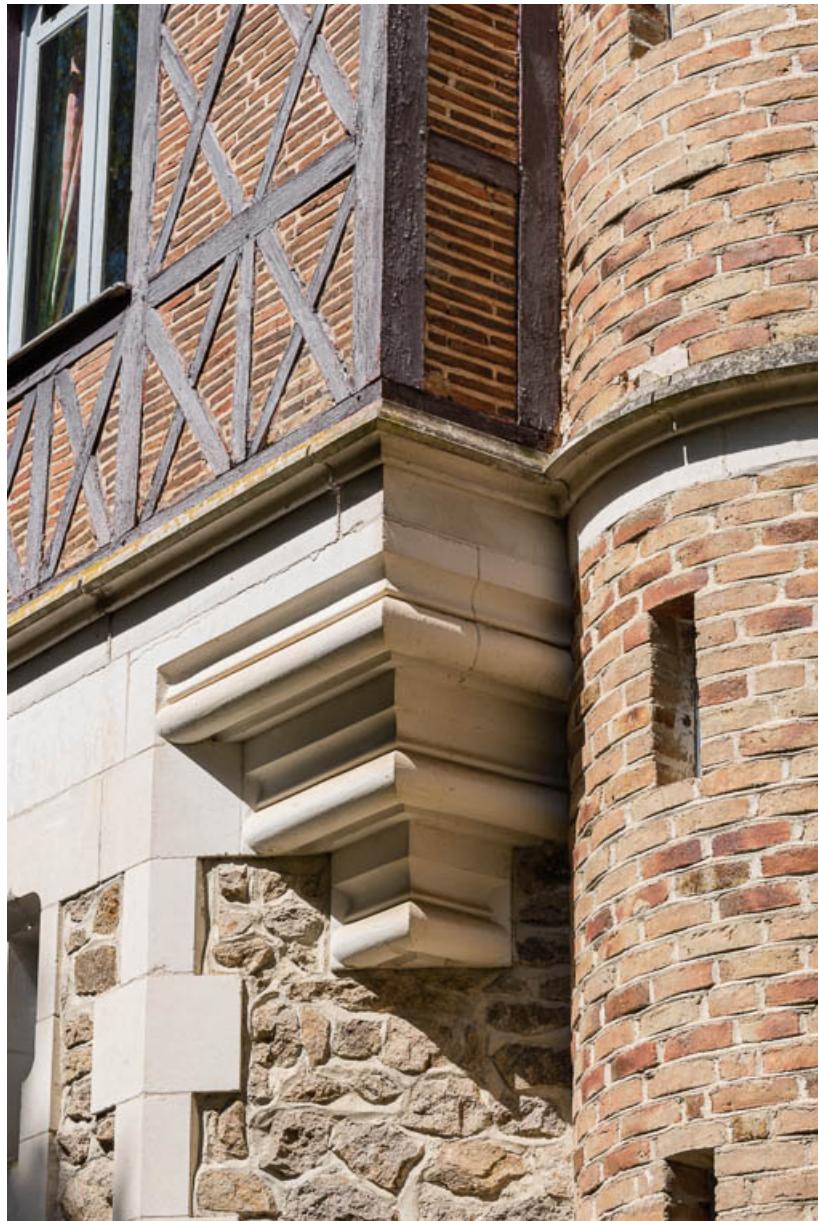
Culot de la tour d'angle supportant le troisième niveau en bois et brique.

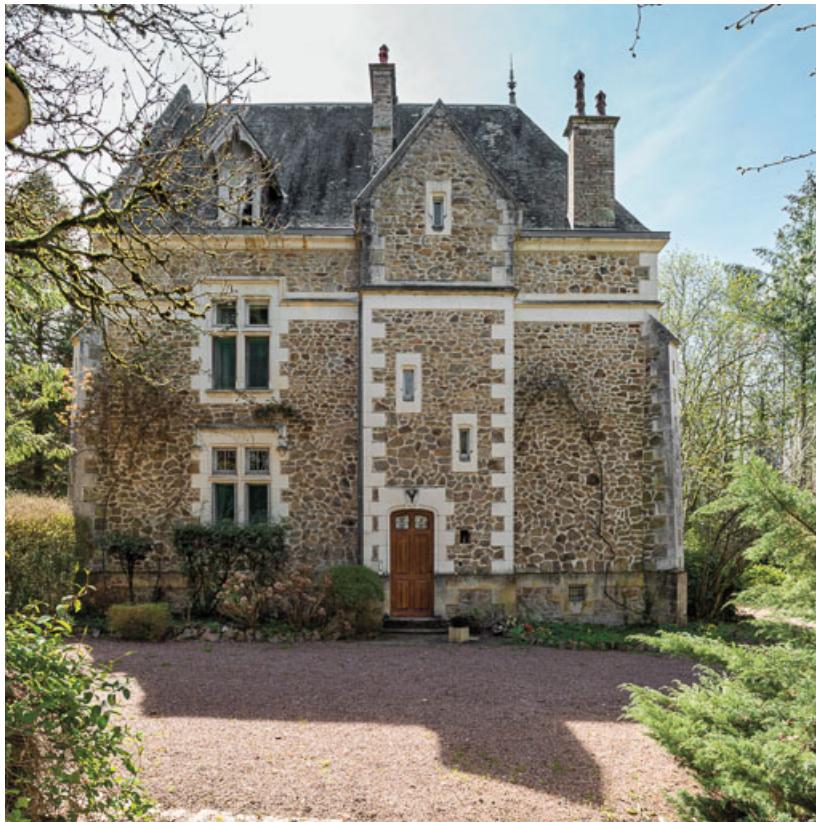
Façade nord-est.

En plan, la demeure se présente comme une villa double. Un mur de refend transversal la divise en deux parties égales qui communiquent toutefois à tous les niveaux. Chacune de ces deux parties possède sa propre entrée et son propre escalier. En façade nord-est, la porte donne directement dans la cage d'escalier de la partie nord de la demeure. L'escalier tournant à retours avec jour en charpente de bois dessert tous les étages. Une partie du rez-de-chaussée est occupée par une salle à manger qui conserve son décor ancien (lambris d'appui et cheminée). L'autre porte de la villa donne accès à l'escalier en vis en maçonnerie qui occupe la tour et dessert le rez-de-chaussée et le premier étage. L'escalier s'interrompt ensuite et le second étage de la tour abrite une chambre, mais l'accès à l'étage de comble peut se faire par un second escalier en vis, de taille plus réduite, situé dans la tourelle d'angle en surplomb. Dans cette partie sud de la demeure, on trouve actuellement un grand et un petit salon au rez-de-chaussée, et un cabinet de travail à l'étage, mais il est possible que la fonction des pièces ne soient pas celle d'origine. Cette distribution originale peut s'expliquer par la fonction même de la villa, qui doit permettre au propriétaire d'accueillir des hôtes curistes sans pour autant être gêné par leur présence. Dans la partie sud, le rez-de-chaussée et l'étage pourraient ainsi correspondre à deux appartements. Chacun donne directement sur l'escalier de la tour d'angle et se trouve, de ce fait, indépendant de l'autre. Cette configuration rappelle celle de la Villa La Rouveyre, qui appartenait également à un médecin.

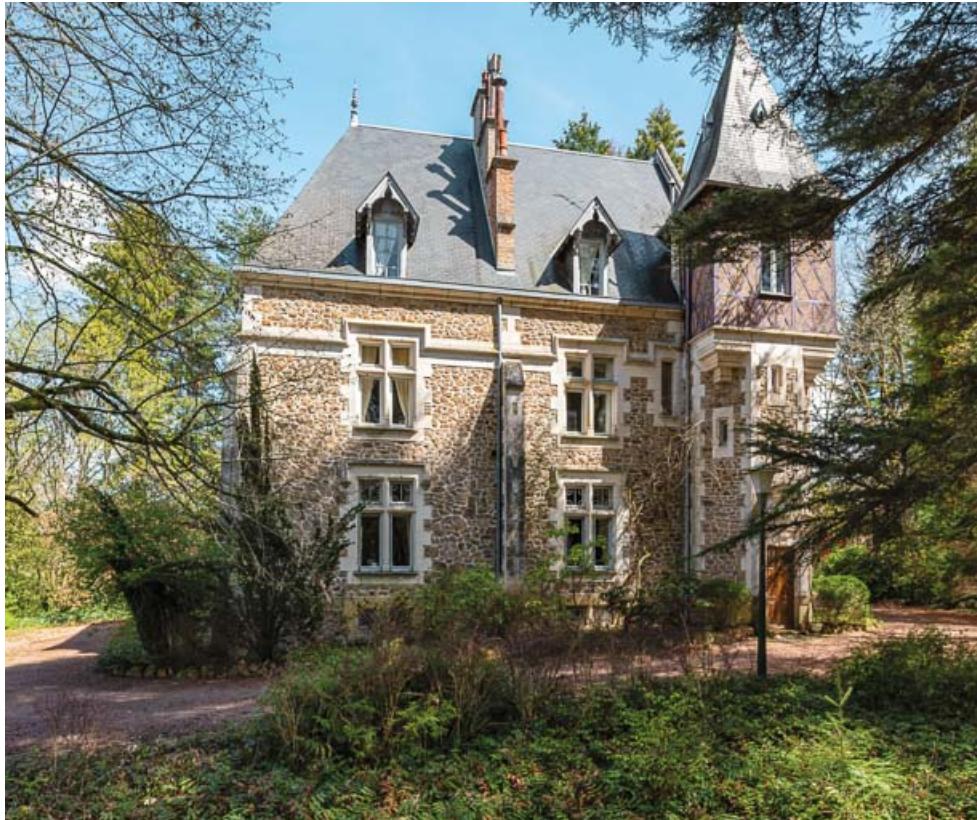
Façade sud-ouest.

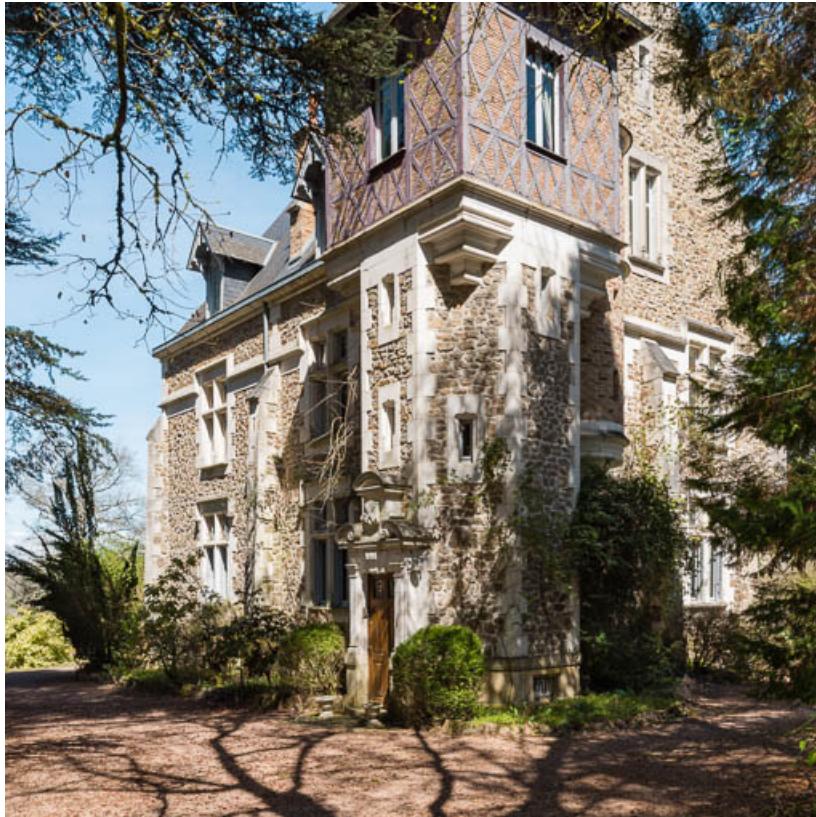
Tour d'angle de plan octogonal (aux deux premiers niveaux) et carré (au troisième niveau) contenant l'escalier en vis.
58, Saint-Honoré-les-Bains, 24 avenue de Rémilly

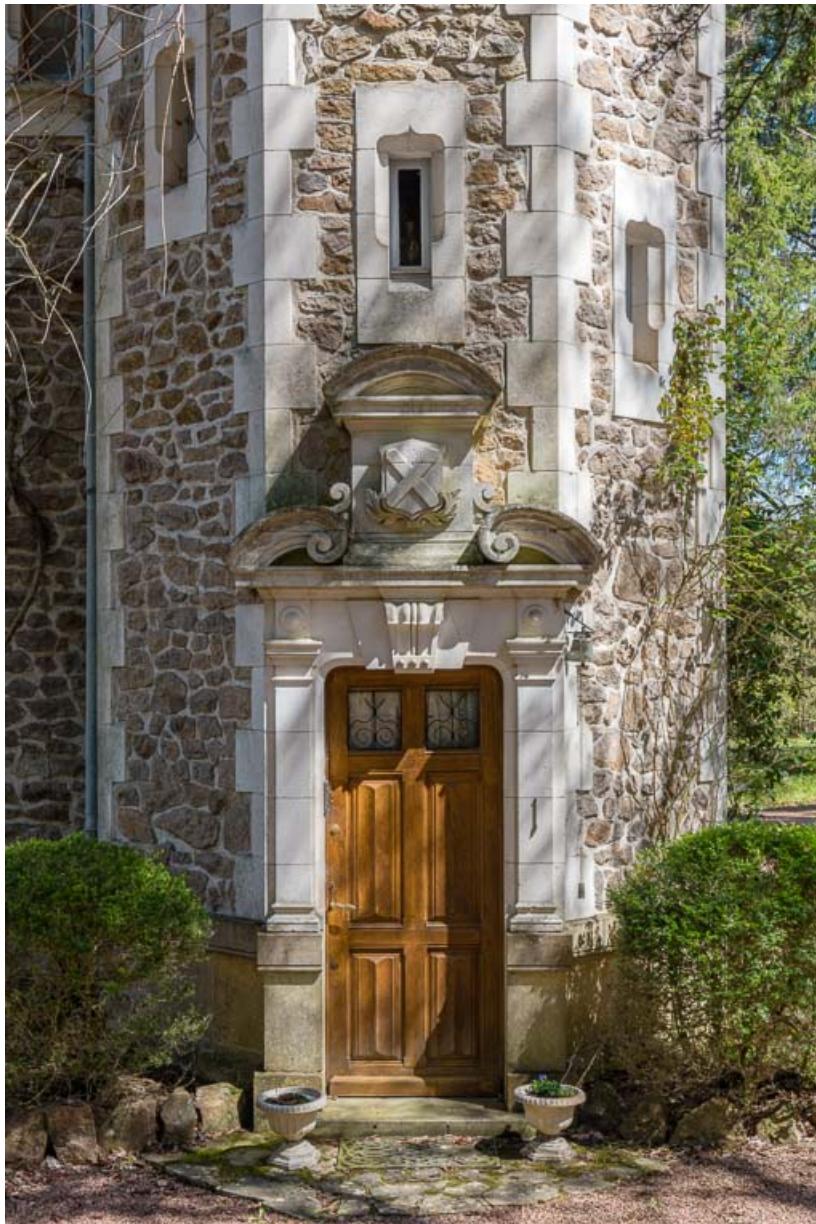
Porte d'entrée encadrée par deux pilastres et surmontée d'un fronton brisé à volutes supérieures rentrantes et d'un édicule à fronton cintré.

Écu armorié sculpté au-dessus de chacune des deux portes d'entrée ("D'or au sautoir de gueules"). Ces armoiries sont également celles de la famille Hattstatt (et de la commune de Hattstatt, dans Haut-Rhin) mais aucun lien avec cette famille (ou cette commune) n'a pas été établi. Il est toutefois peu probable que l'écu soit seulement décoratif, puisque l'utilisation de hachures et de pointillés rend compte précisément des couleurs héraldiques. Par ailleurs, l'écu est le même au-dessus des deux portes.

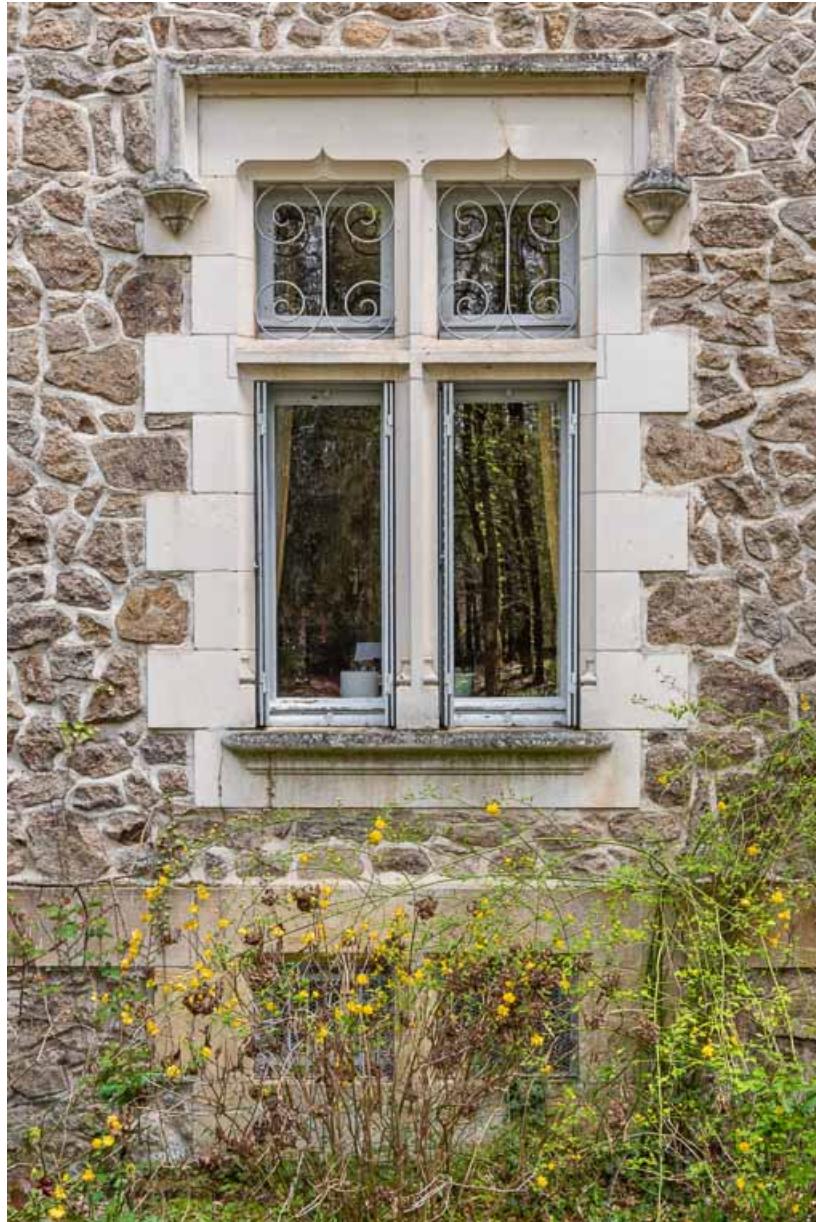
Croisée couverte d'un linteau décoré d'accolades (baie du rez-de-chaussée de la façade sud-ouest).
58, Saint-Honoré-les-Bains, 24 avenue de Rémy

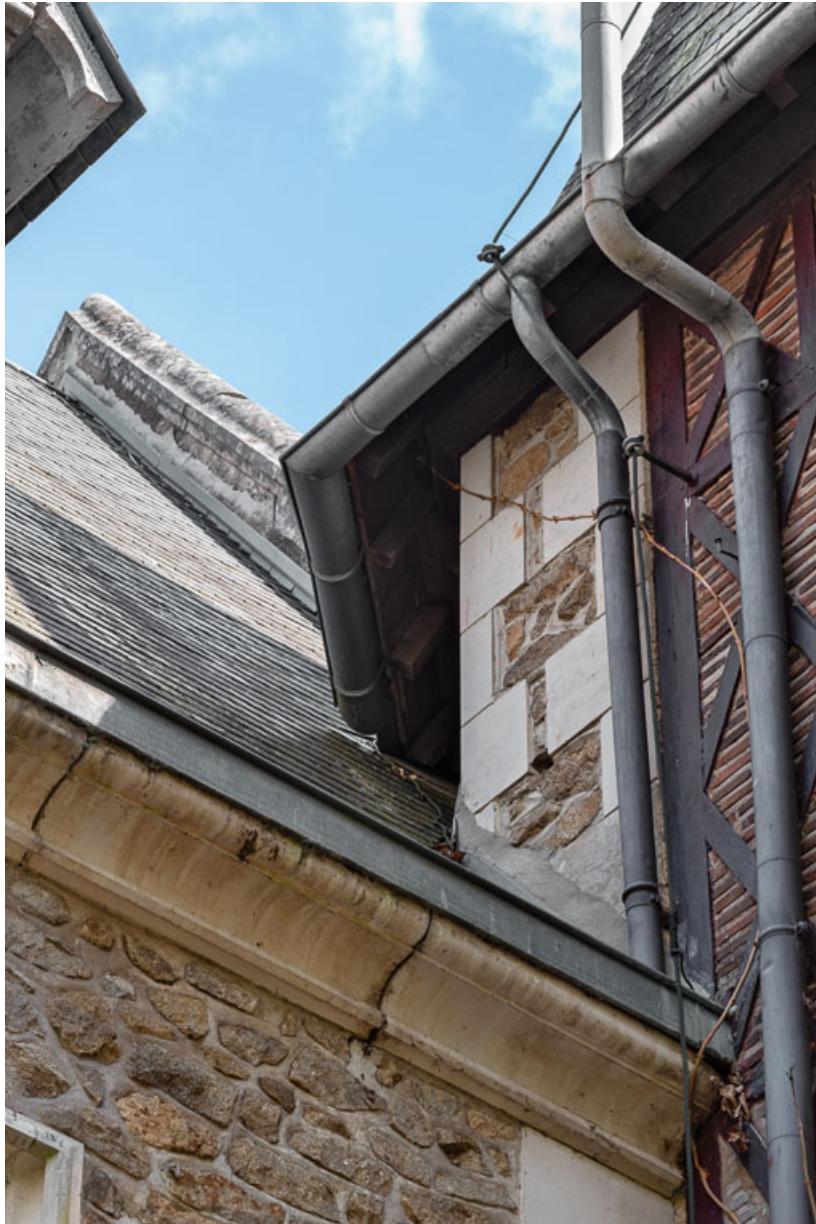
Association du granite, du calcaire, du bois, de la brique et de l'ardoise.
58, Saint-Honoré-les-Bains, 24 avenue de Rémy

avoir servi de source d'inspiration. En l'absence d'enduit, attestée dès l'origine, le moellon de granite du Morvan devient un décor à part entière. On le retrouve d'ailleurs, dans les années qui suivent immédiatement, mis à l'honneur de la même manière à la Villa Le Bois Joli et au Castel des Cèdres. Dans la tour, il est associé à la brique et au pan de bois du dernier étage qui rappelle la tour du château de Villemenant à Guérigny. Le calcaire sculpté des croisées couvertes de linteaux en accolade, du corps de moulure qui règne en imposte à l'étage, des culots de la tour d'angle et du cul-de-lampe de la tourelle en surplomb crée un contraste avec le granite de style rustique. La porte d'entrée de la tour est encadrée par deux pilastres et surmontée d'un fronton brisé à volutes supérieures rentrantes et d'un édicule à fronton cintré. Un écu armorié ("D'or au sautoir de gueules") est sculpté au-dessus de chacune des deux entrées. Sa signification précise reste inconnue.

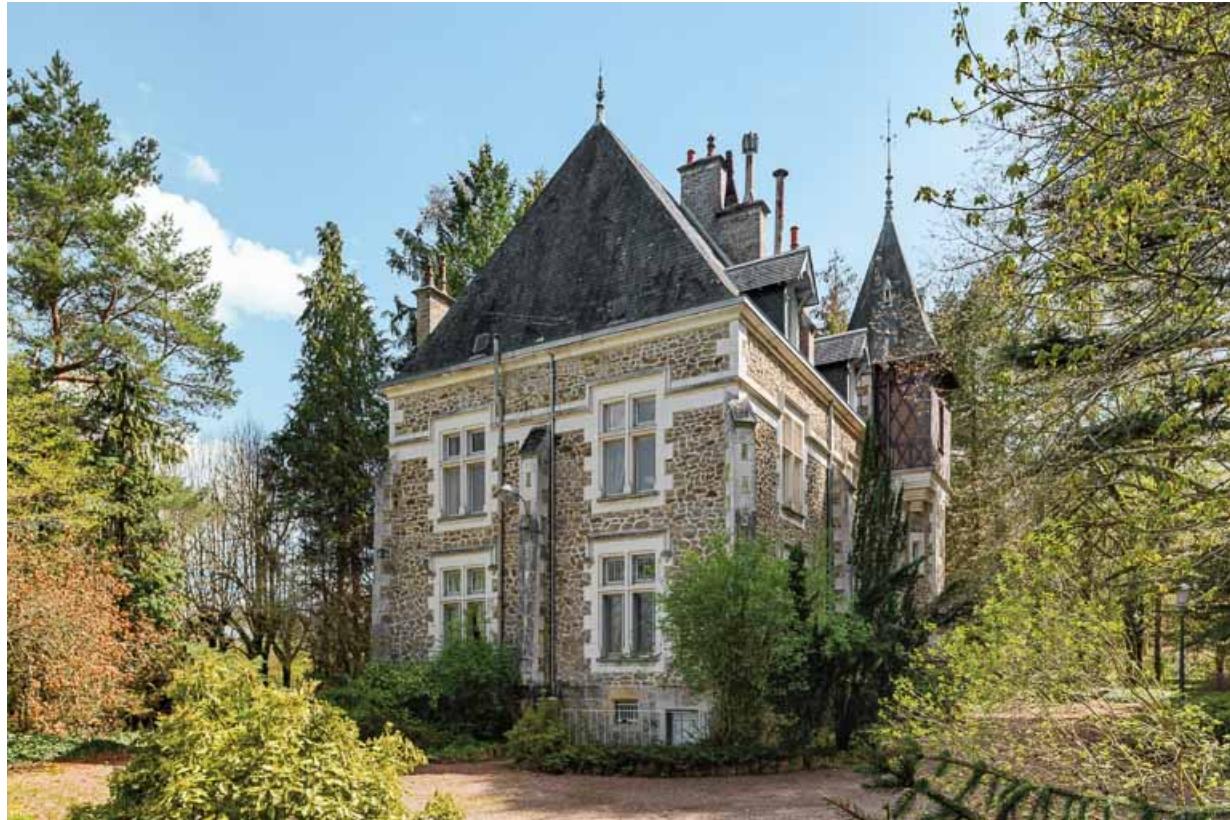
Façade nord-ouest.

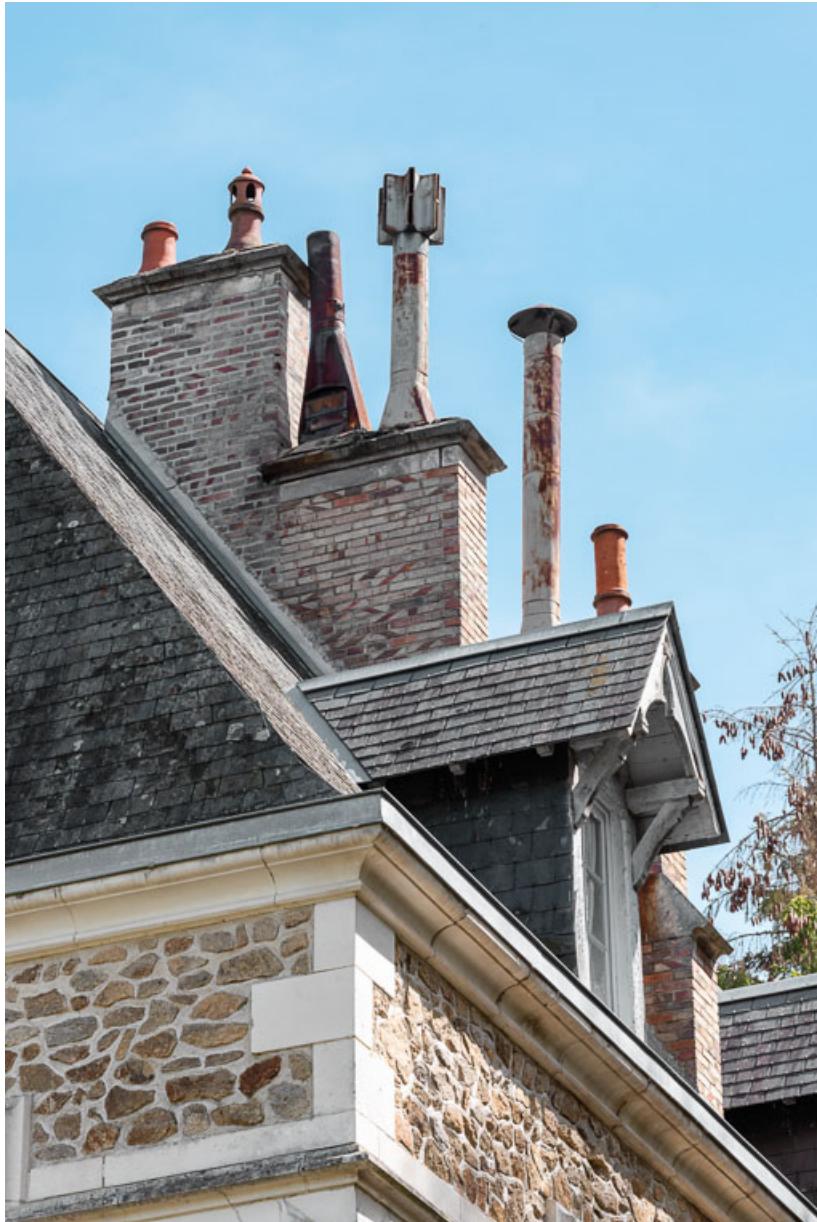
Couverture en ardoise, lucarnes et cheminées.

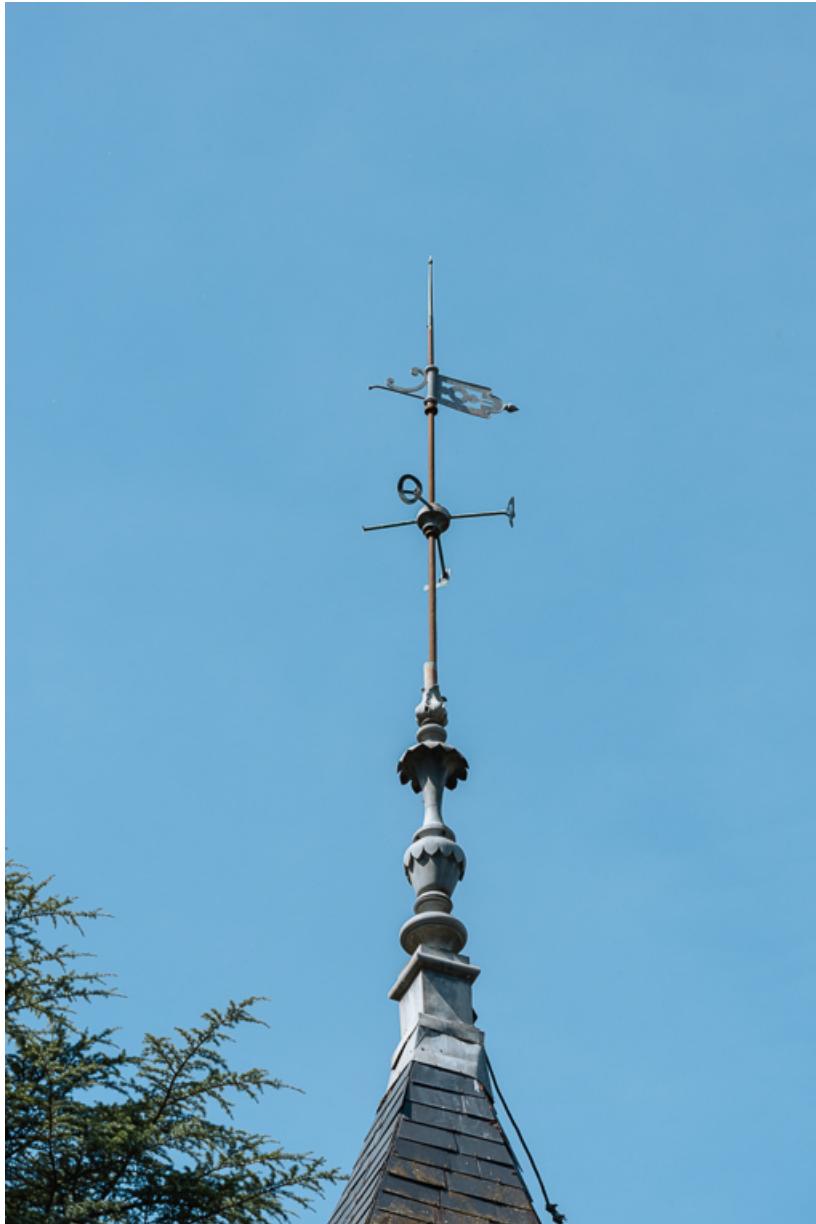
Épi de faîte.

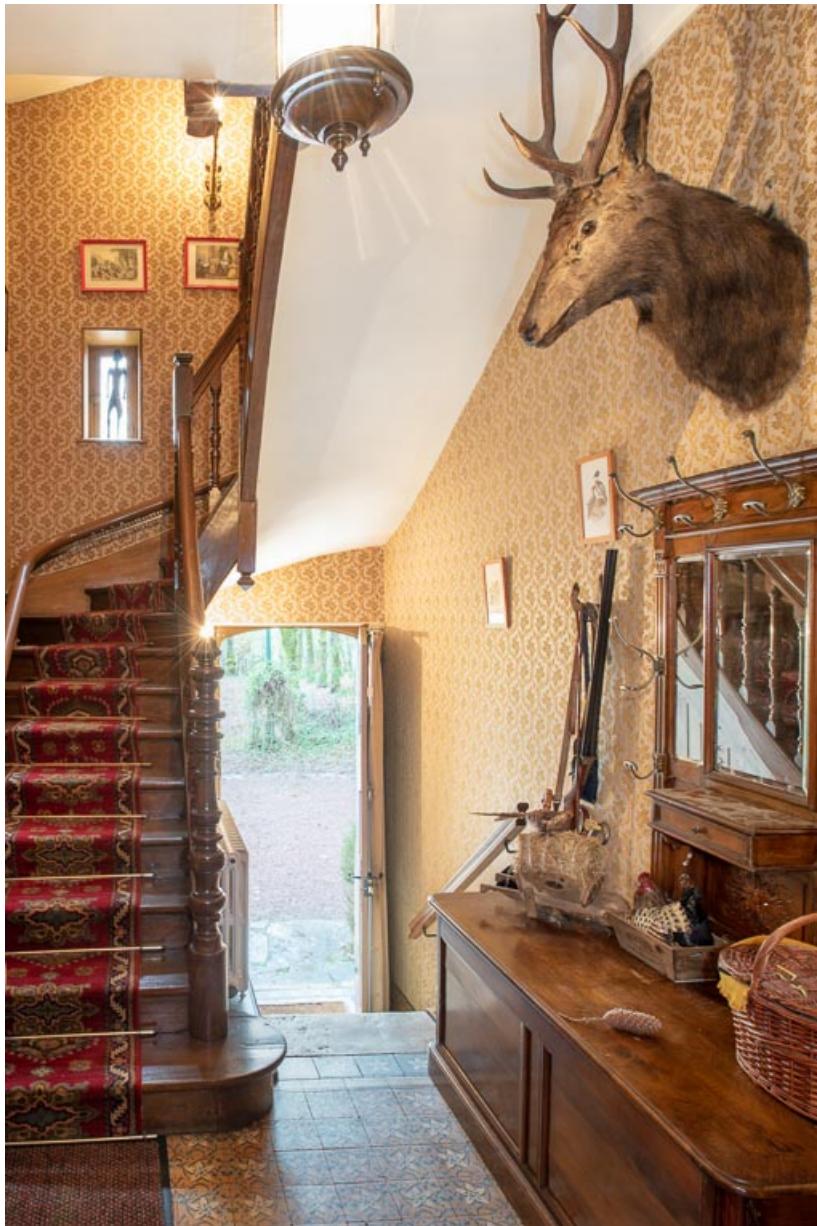
Escalier de l'entrée nord-est.

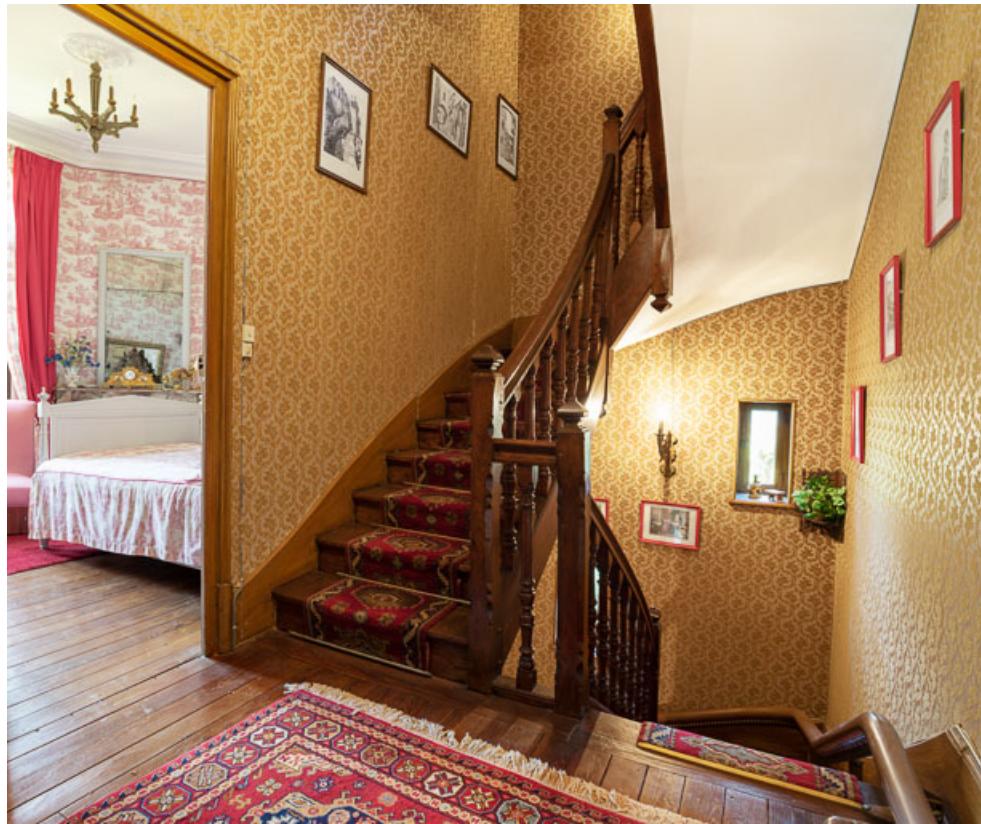
Escalier de l'entrée nord-est, palier du premier étage.

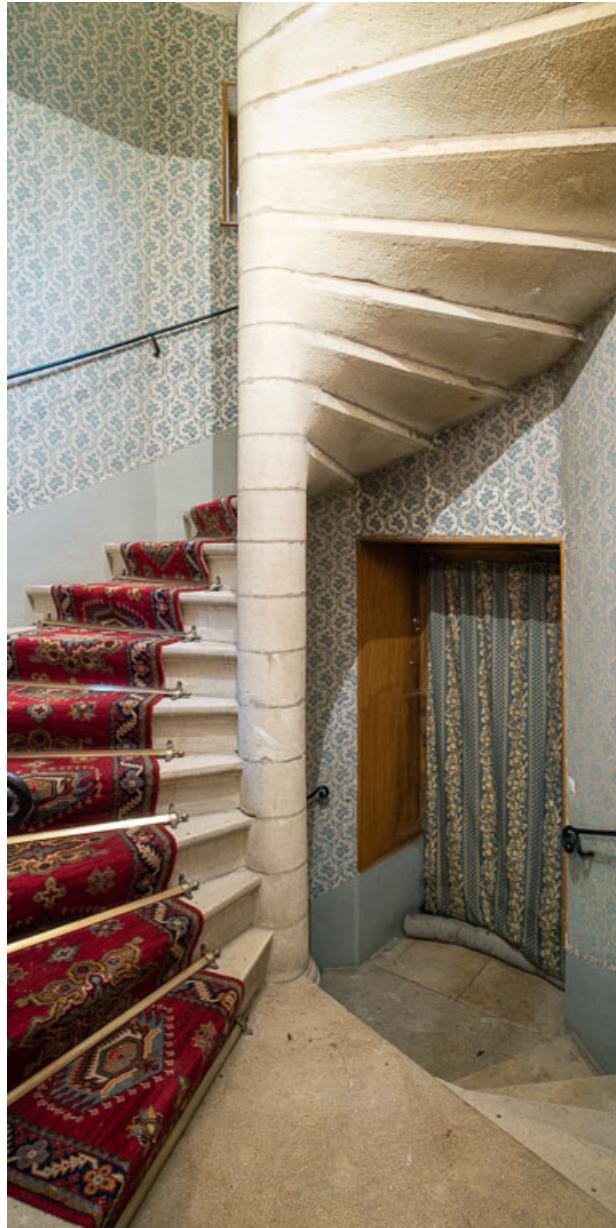
Escalier de l'entrée sud-ouest.

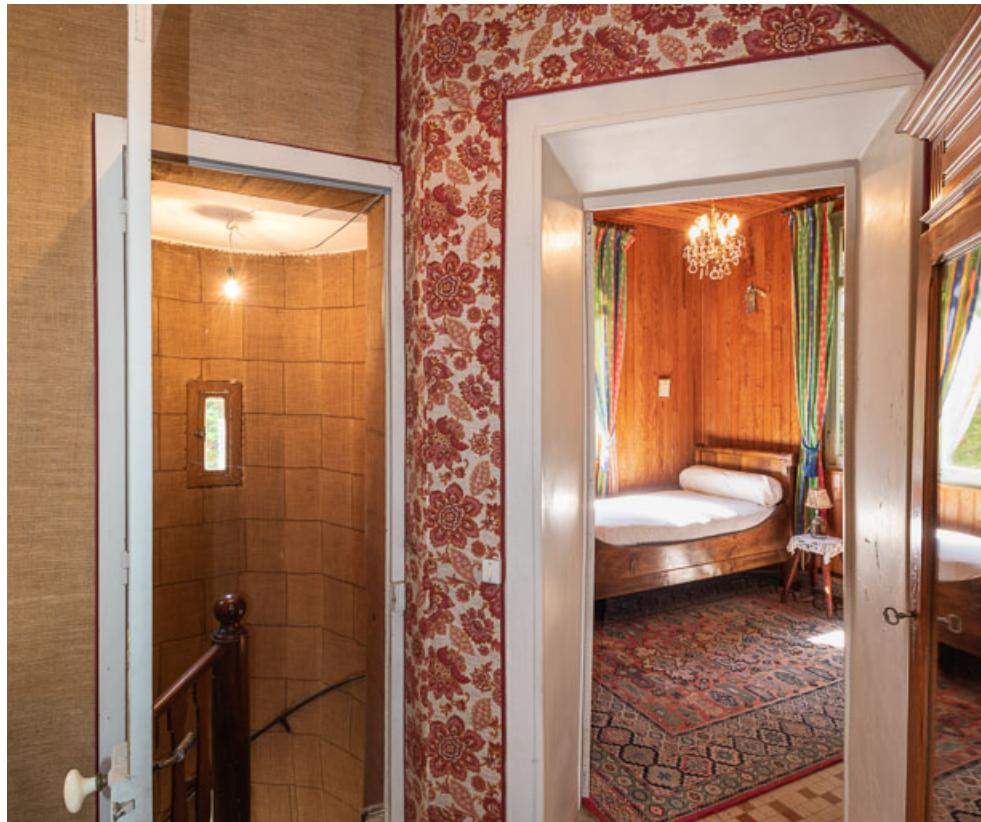
Escalier en vis de la tourelle en surplomb, palier du deuxième étage, et chambre à coucher.
58, Saint-Honoré-les-Bains, 24 avenue de Rémilly
