## HÔTEL DES BAINS

Bourgogne-Franche-Comté, Nièvre  
Saint-Honoré-les-Bains  
16 rue Joseph Duriaux

Dossier IA58001258 réalisé en  
2019  
Auteur(s) : Fabien Dufoulon

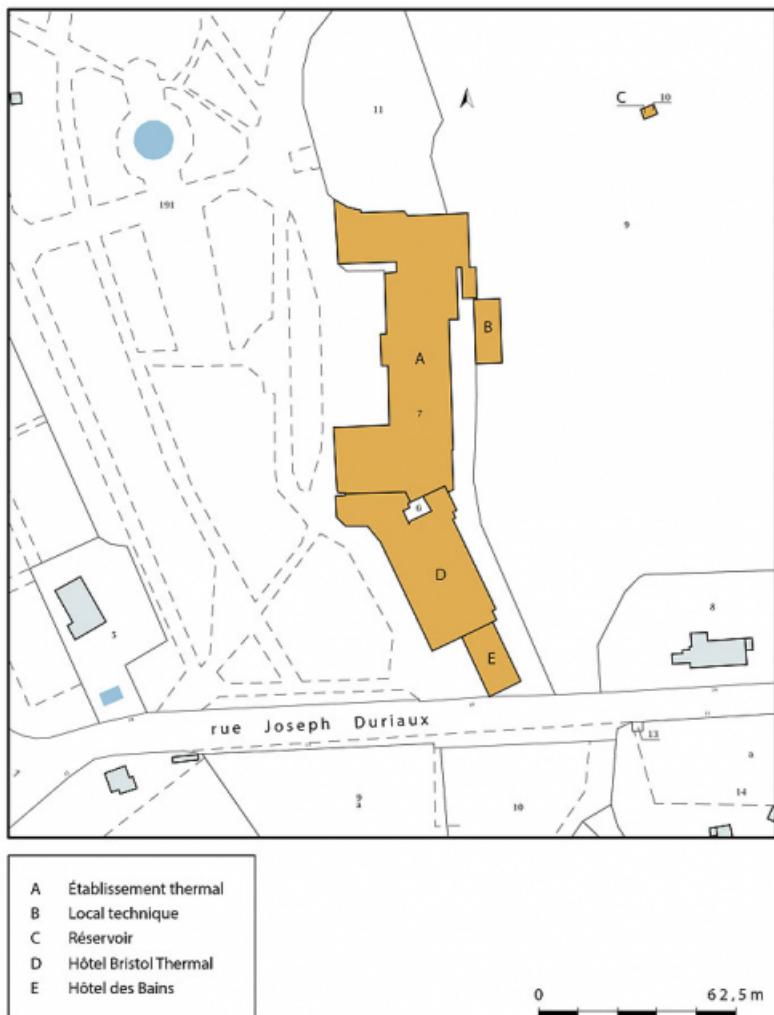
N° de l'illustration : 20205800632NUDA

**Plan-masse et de situation, extrait du plan cadastral (2020).**

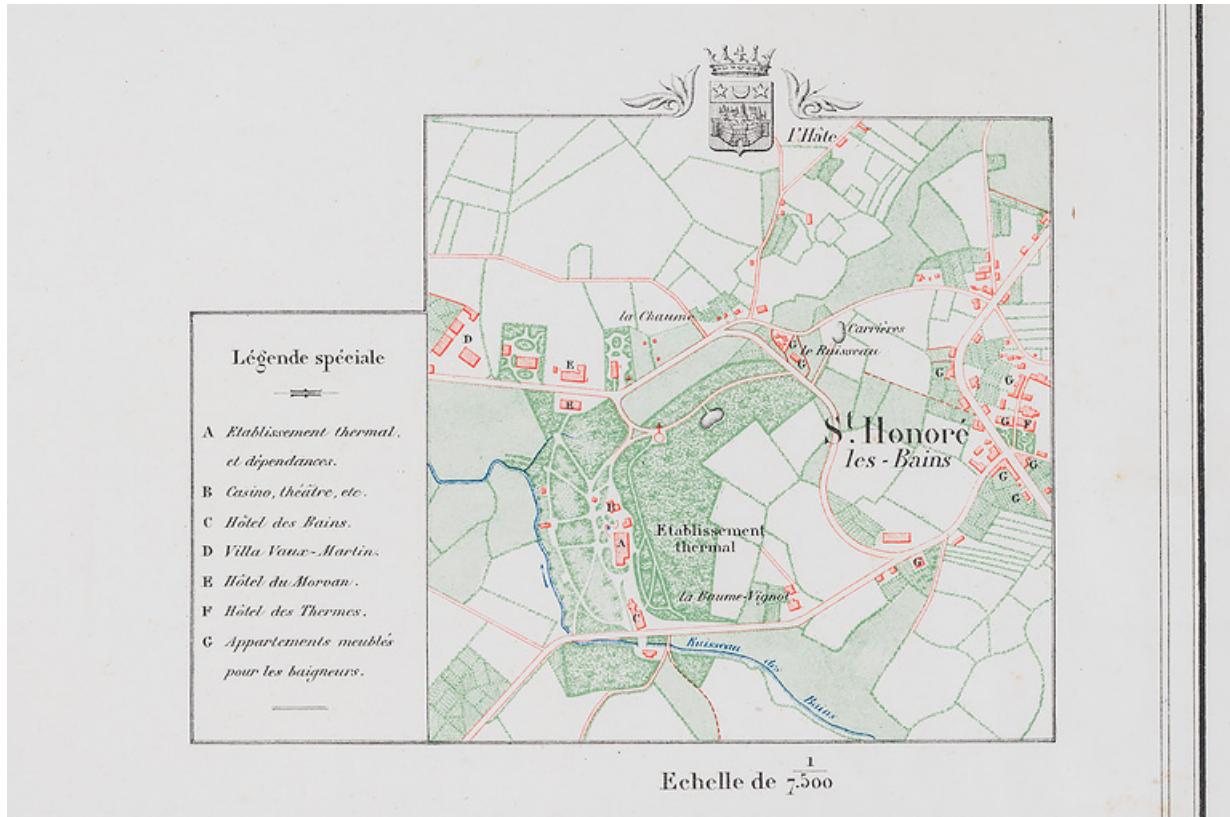
N° de l'illustration : 20195800459NUC4A

**Situation de la villa dans le quartier thermal en 1878.**

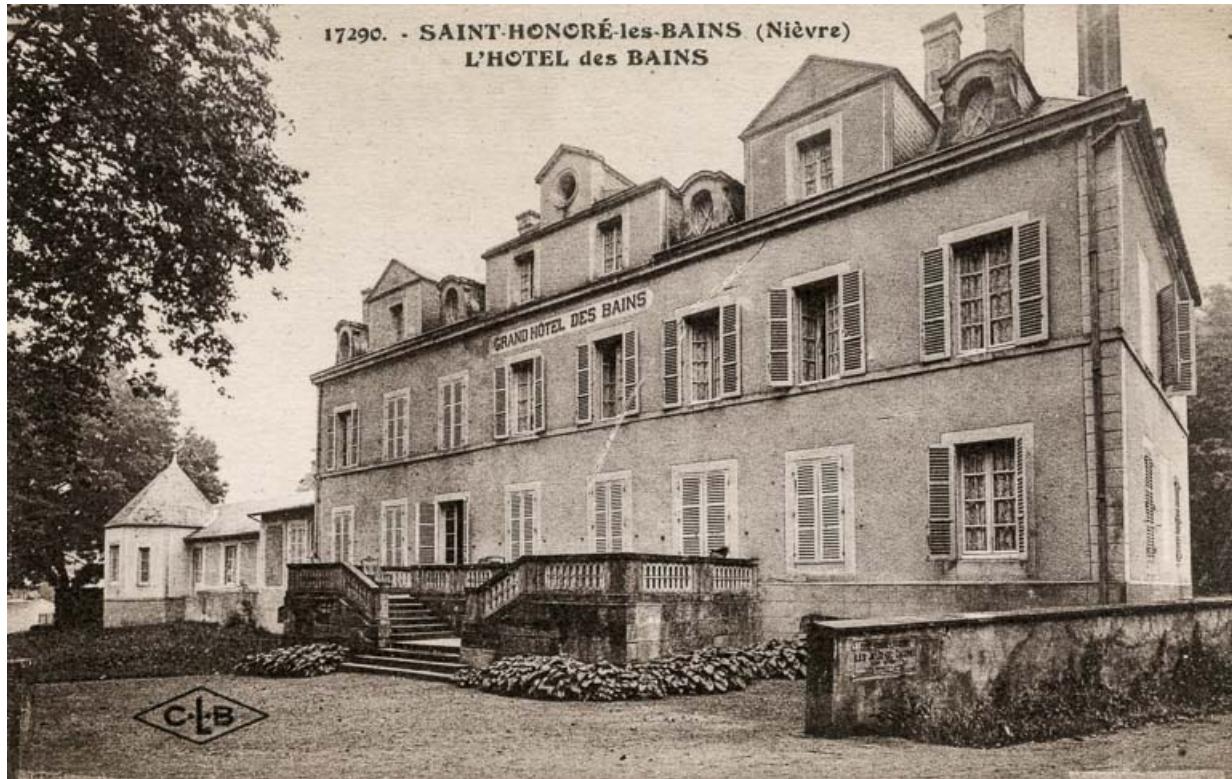
N° de l'illustration : 20195800145NUC2A

**Façade principale, vue depuis le sud-ouest.**  
58, Saint-Honoré-les-Bains, 16 rue Joseph Duriaux

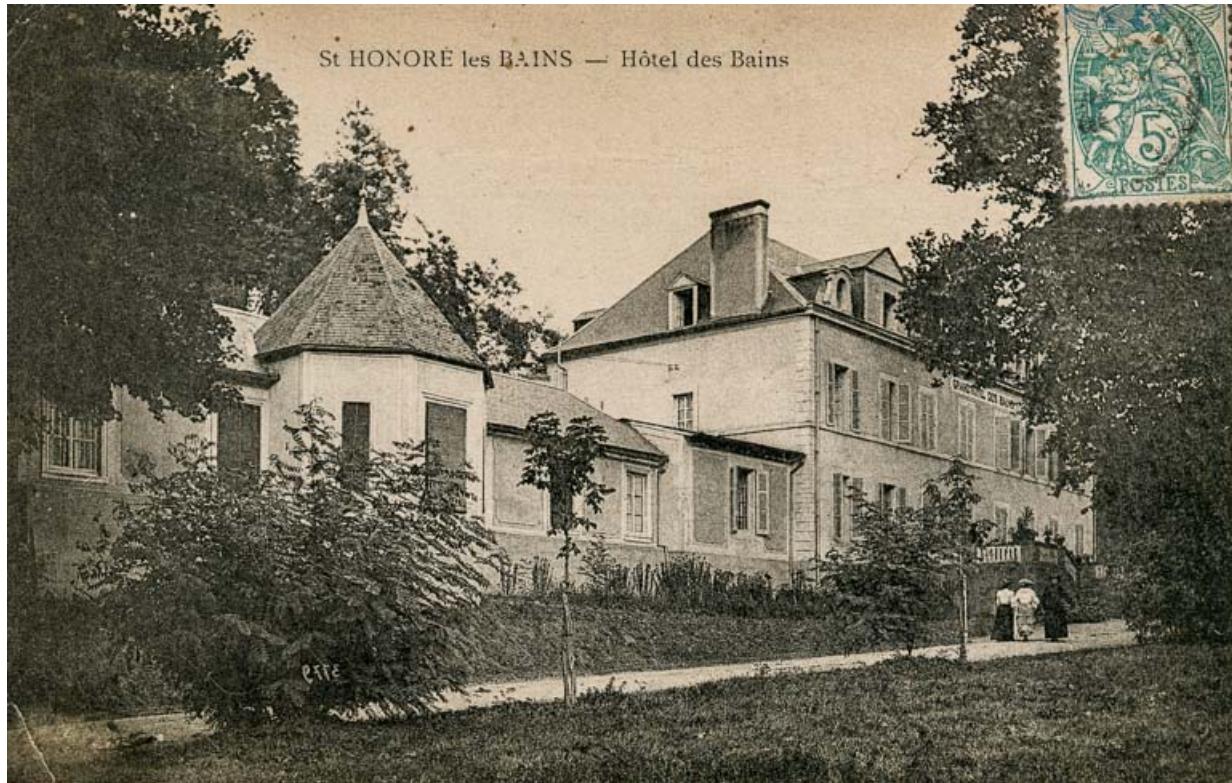
N° de l'illustration : 20195800146NUC2A

**Façade principale, vue depuis le nord-ouest.**  
58, Saint-Honoré-les-Bains, 16 rue Joseph Duriaux

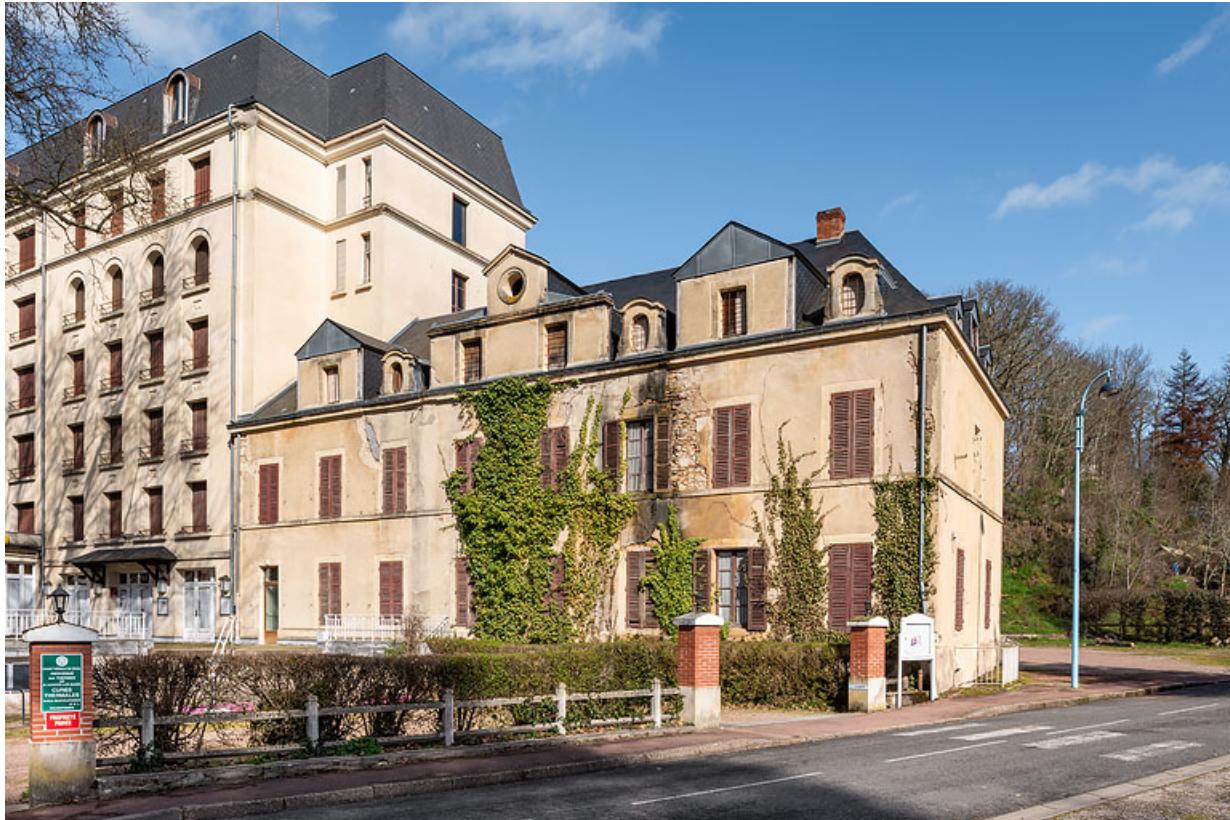
N° de l'illustration : 20205800272NUC4A

**Façade principale, vue depuis le sud-ouest.**

L'édifice est de plan rectangulaire. Il est construit en moellon de calcaire recouvert d'enduit. Il comprend une cave, un rez-de-chaussée surélevé, un étage carré et un étage de comble. Il est couvert d'un toit à longs pans et à croupes en ardoise percé de lucarnes attiques et d'œils-de-bœuf. Les baies du rez-de-chaussée et de l'étage carré sont rectangulaires, et leurs encadrements en pierre de taille sont dotés de feuillures. Le perron extérieur de la façade ouest, visible sur les cartes postales anciennes, a disparu. Les vestiges à l'intérieur permettent de connaître la distribution intérieure. Le rez-de-chaussée et l'étage carré abritaient des chambres disposées de part et d'autre d'un couloir central traversant l'édifice longitudinalement. L'absence de salle commune au rez-de-chaussée suggère que le restaurant de l'hôtel se situait dans les bâtiments en rez-de-chaussée construits au nord. Il est moins vraisemblable que les pièces communes aient été cloisonnées lorsque l'Hôtel des Bains est devenu l'annexe de l'Hôtel Bristol Thermal. L'escalier de distribution de l'Hôtel des Bains est sans doute l'actuel escalier de service de ce dernier, incorporé au moment de sa construction. Il n'existe en effet aucune trace d'un autre escalier intérieur

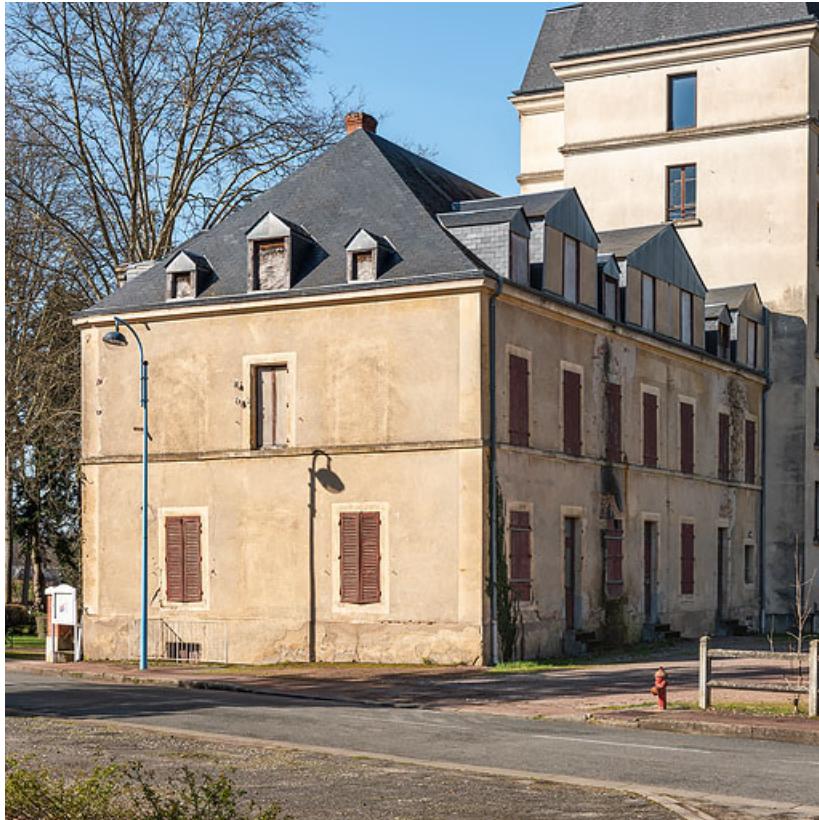
N° de l'illustration : 20205800277NUC4A

**Façade secondaire, vue depuis le sud-est.**
