HÔTEL DES BAINS

Bourgogne-Franche-Comté, Nièvre Saint-Honoré-les-Bains 16 rue Joseph Duriaux

Dossier IA58001258 réalisé en 2019

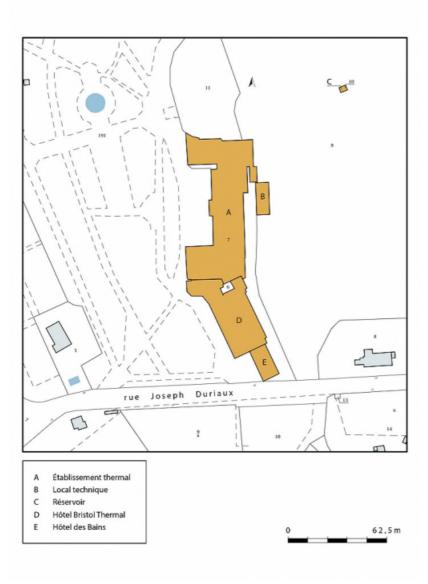
N° de l'illustration : 20205800632NUDA

Plan-masse et de situation, extrait du plan cadastral (2020).

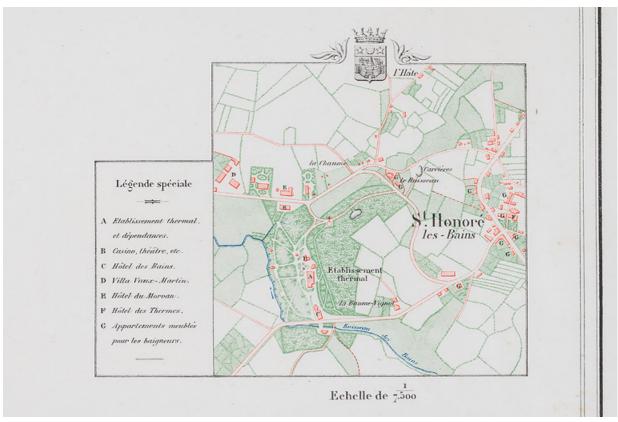
N° de l'illustration : 20195800459NUC4A

Situation de la villa dans le quartier thermal en 1878.

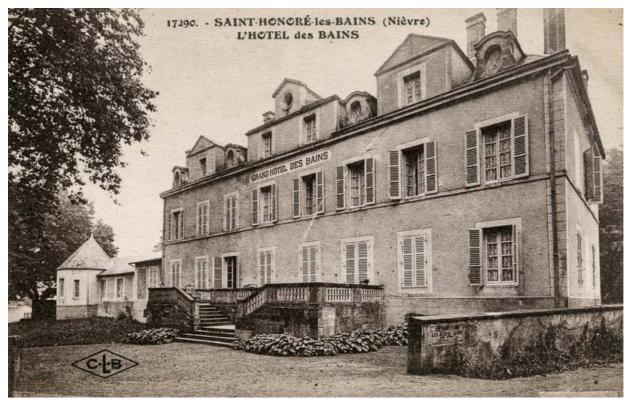
N° de l'illustration : 20195800145NUC2A

Façade principale, vue depuis le sud-ouest. 58, Saint-Honoré-les-Bains, 16 rue Joseph Duriaux

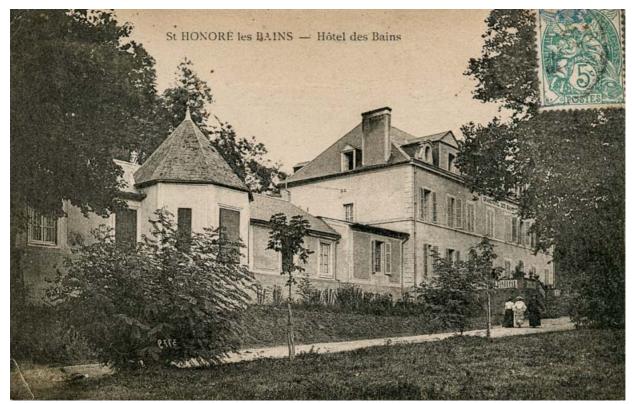
N° de l'illustration : 20195800146NUC2A

Façade principale, vue depuis le nord-ouest. 58, Saint-Honoré-les-Bains, 16 rue Joseph Duriaux

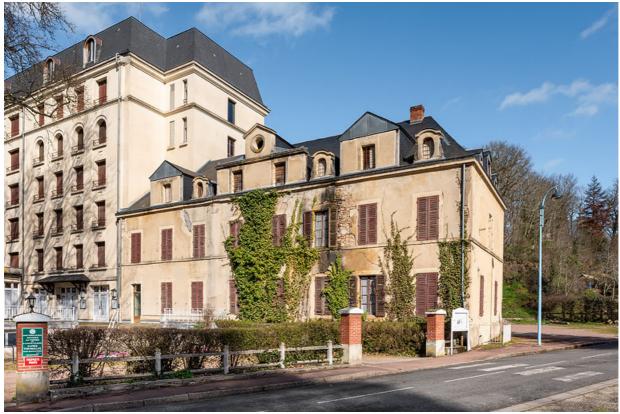
N° de l'illustration : 20205800272NUC4A

désaffecté, mauvais état, menacé

Façade principale, vue depuis le sud-ouest. 58, Saint-Honoré-les-Bains, 16 rue Joseph Duriaux

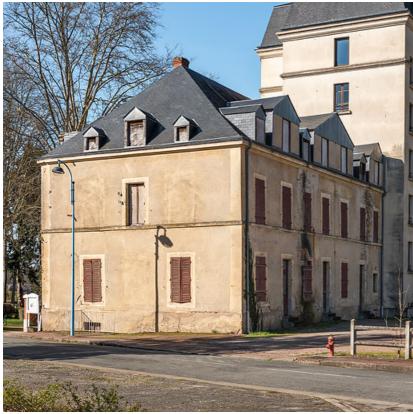
N° de l'illustration : 20205800277NUC4A

Façade secondaire, vue depuis le sud-est. 58, Saint-Honoré-les-Bains, 16 rue Joseph Duriaux
