HÔTEL DES BAINS

Bourgogne-Franche-Comté, Nièvre
Saint-Honoré-les-Bains
16 rue Joseph Duriaux

Dossier IA58001258 réalisé en
2019

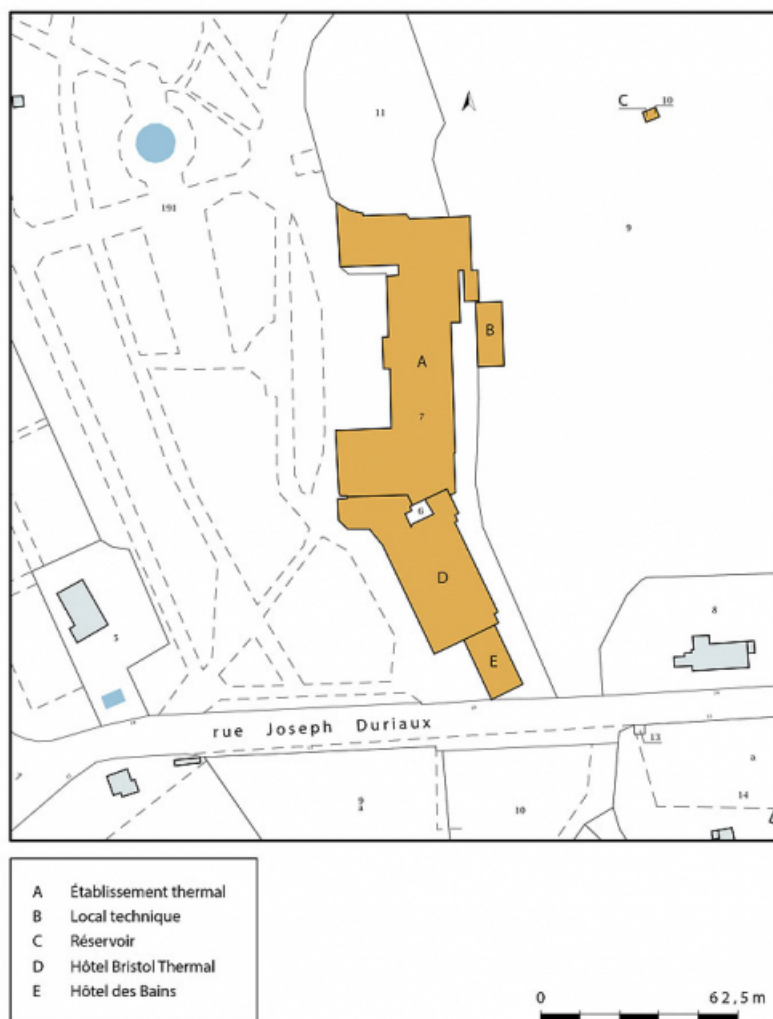
N° de l'illustration : 20205800632NUDA

Plan-masse et de situation, extrait du plan cadastral (2020).

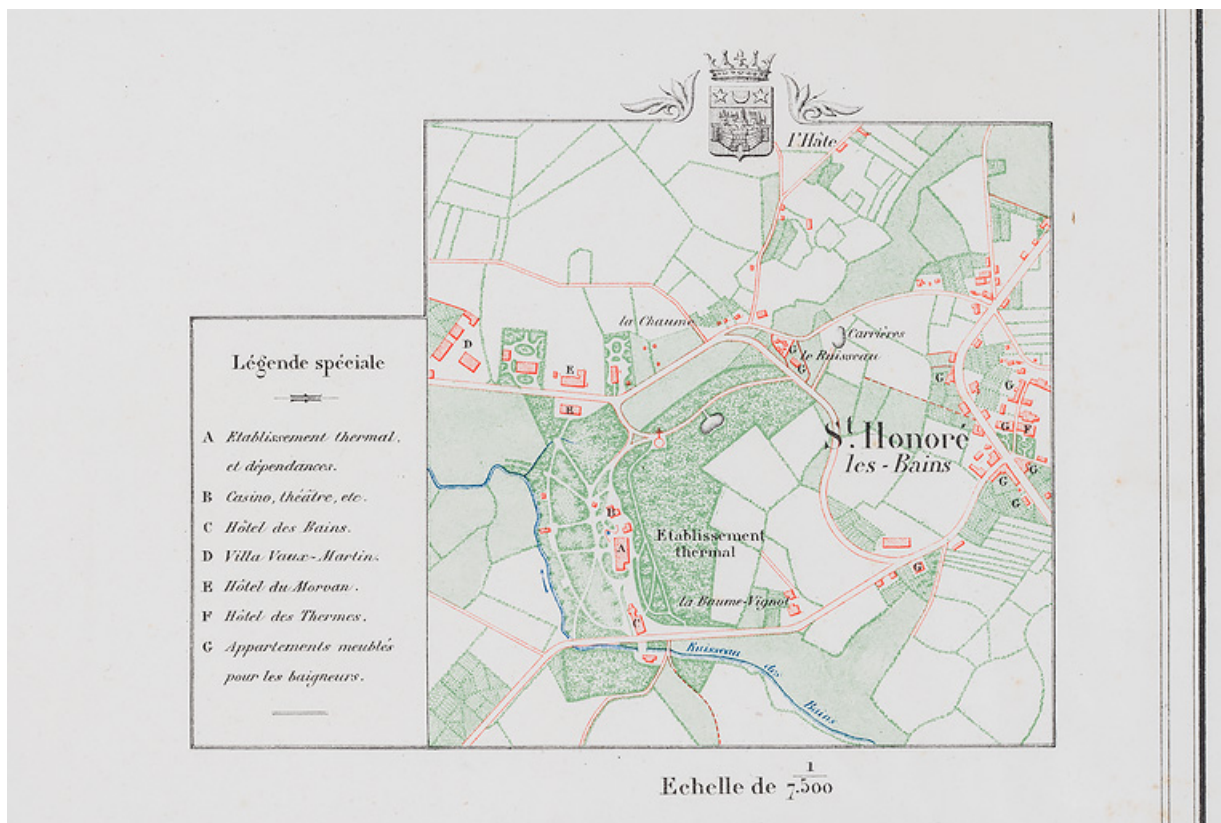
N° de l'illustration : 20195800459NUC4A

Situation de la villa dans le quartier thermal en 1878.

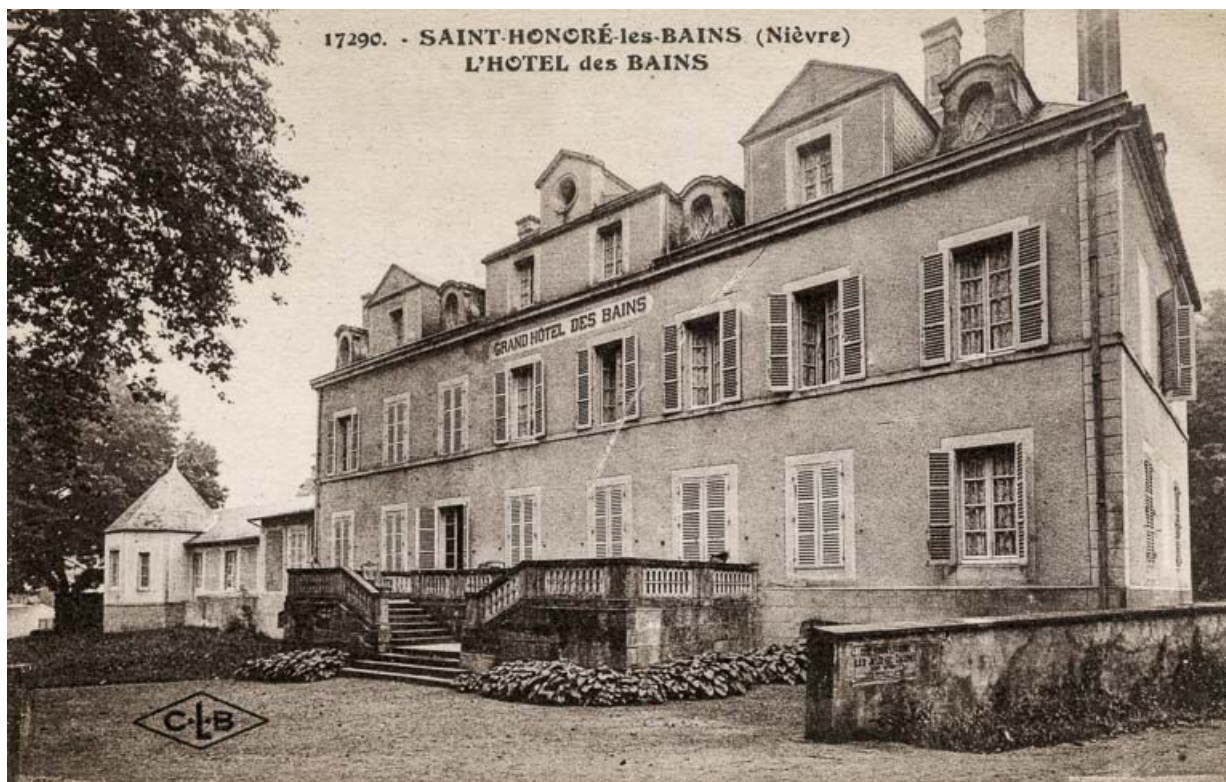
N° de l'illustration : 20195800145NUC2A

Façade principale, vue depuis le sud-ouest.

L'édifice est de plan rectangulaire. Il est construit en moellon de calcaire recouvert d'enduit. Il comprend une cave, un rez-de-chaussée surélevé, un étage carré et un étage de comble. Il est couvert d'un toit à longs pans et à croupes en ardoise percé de lucarnes attiques et d'œils-de-bœuf. Les baies du rez-de-chaussée et de l'étage carré sont rectangulaires, et leurs encadrements en pierre de taille sont dotés de feuillures. Le perron extérieur de la façade ouest, visible sur les cartes postales anciennes, a disparu. Les vestiges à l'intérieur permettent de connaître la distribution intérieure. Le rez-de-chaussée et l'étage carré abritaient des chambres disposées de part et d'autre d'un couloir central traversant l'édifice longitudinalement. L'absence de salle commune au rez-de-chaussée suggère que le restaurant de l'hôtel se situait dans les bâtiments en rez-de-chaussée construits au nord. Il est moins vraisemblable que les pièces communes aient été cloisonnées lorsque l'Hôtel des Bains est devenu l'annexe de l'Hôtel Bristol Thermal. L'escalier de distribution de l'Hôtel des Bains est sans doute l'actuel escalier de service de ce dernier, incorporé au moment de sa construction. Il n'existe en effet aucune trace d'un autre escalier intérieur

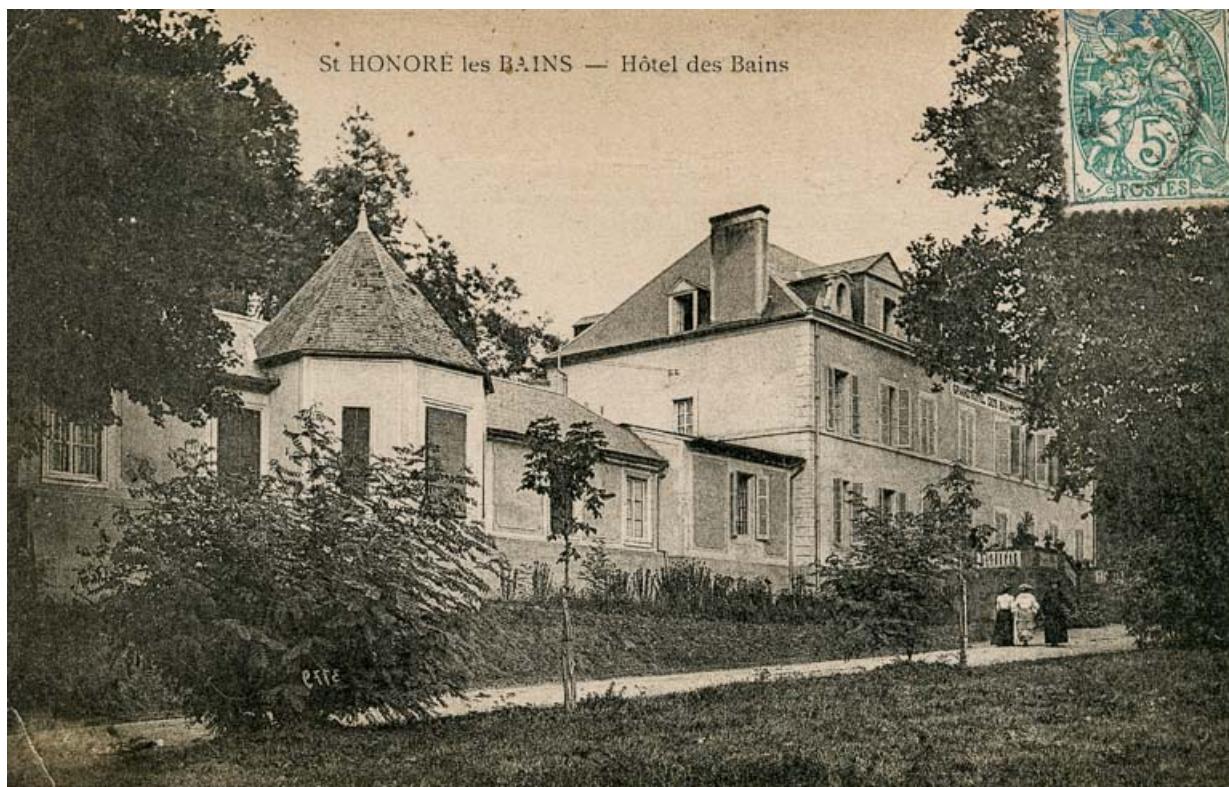
N° de l'illustration : 20195800146NUC2A

Façade principale, vue depuis le nord-ouest.

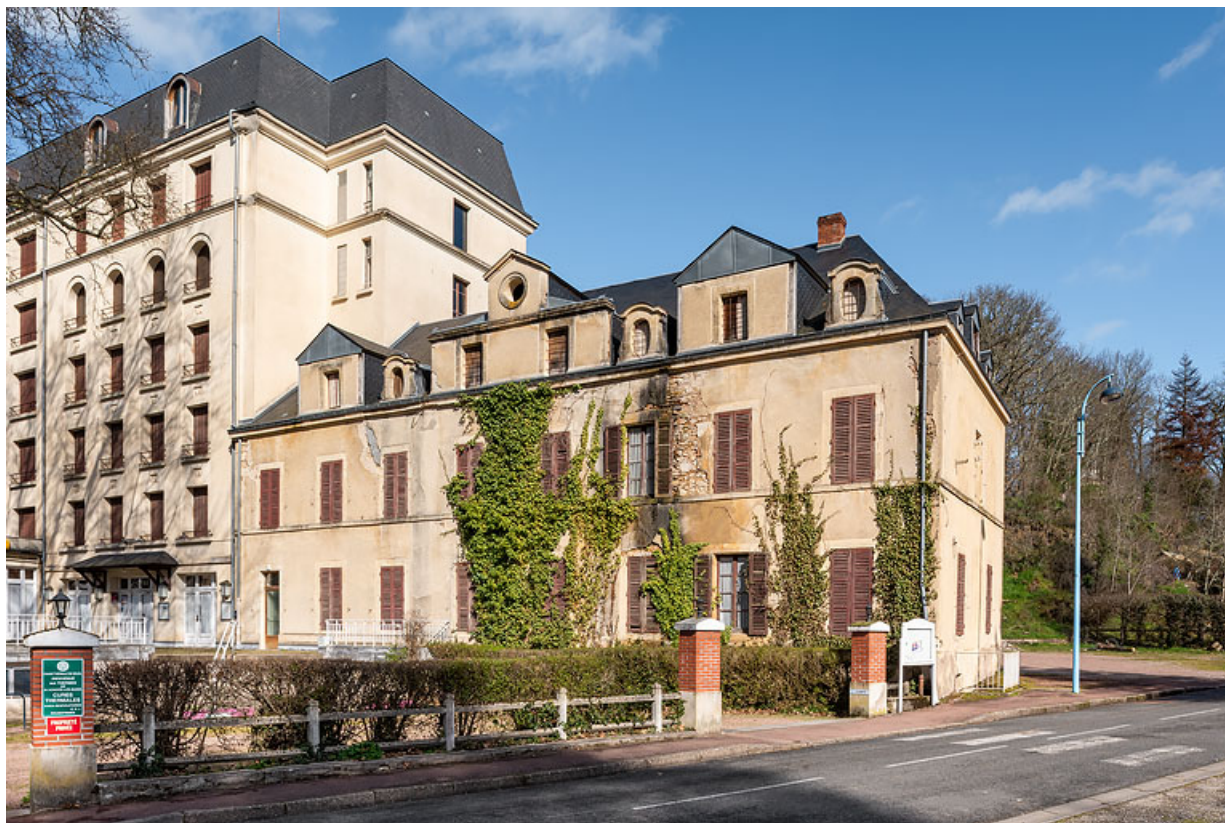
N° de l'illustration : 20205800272NUC4A

Façade principale, vue depuis le sud-ouest.

désaffecté, mauvais état, menacé

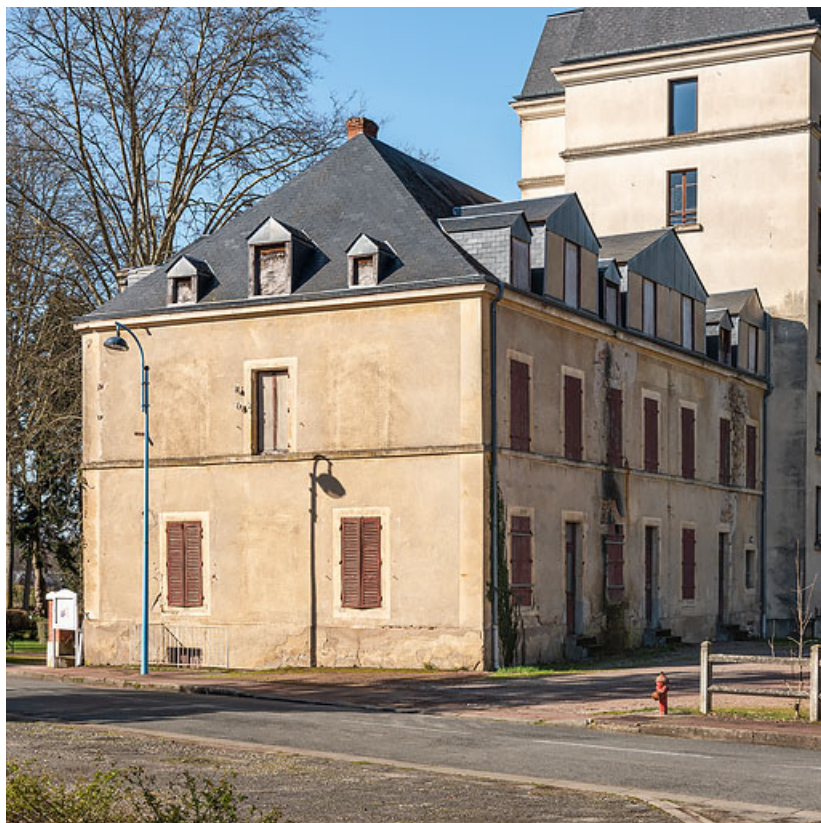
N° de l'illustration : 20205800277NUC4A

Façade secondaire, vue depuis le sud-est.
