MAISON 19 AVENUE JEAN MERMOZ DITE VILLA LA MORVANDELLE

Bourgogne-Franche-Comté, Nièvre Saint-Honoré-les-Bains 19 avenue Jean Mermoz

Dossier IA58001313 réalisé en 2019

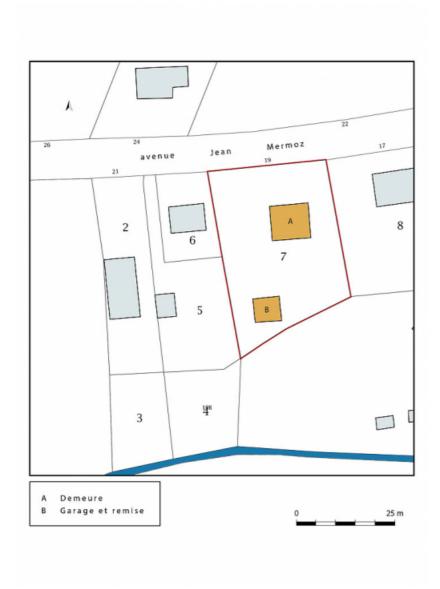
Plan-masse et de situation, extrait du plan cadastral (2020).

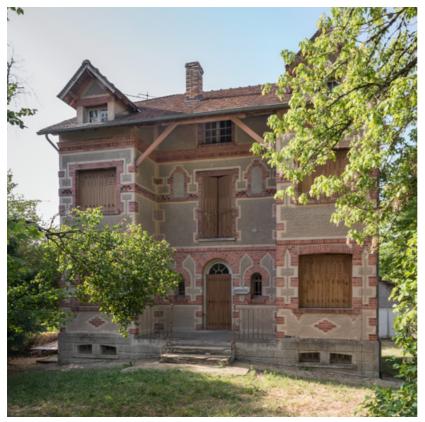
Façade principale.

L'édifice présente un plan en U. Il s'élève sur un étage de soubassement, qui compense la dénivellation du terrain vers le sud, un rez-de-chaussée, un étage carré et un étage de comble. Il est couvert d'un toit à longs pans et demi-croupes en tuile plate. Il est construit en brique creuse recouverte de crépi. La décoration extérieure consiste principalement en frises, arcatures et médaillons en brique. Avec l'utilisation du bois (linteaux des baies, aisseliers portant l'avant-toit), elle donne à la villa son caractère pittoresque qui explique sans doute son nom. L'escalier qui permet d'accéder aux niveaux supérieurs se situe dans l'angle sud-ouest. La disposition des baies dans l'angle sud-est, au rez-de-chaussée comme au premier étage, montre que le bâtisseur a profité de la situation de la demeure et ouvert largement les pièces (salon ou chambre) sur le paysage environnant, avec une vue en direction de l'établissement thermal.

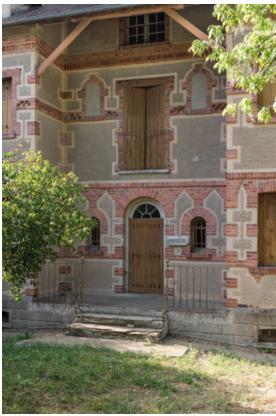
Façade principale, arrière-corps central. 58, Saint-Honoré-les-Bains, 19 avenue Jean Mermoz

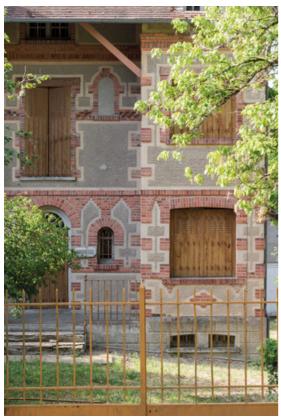
Façade principale, avant-corps latéral. 58, Saint-Honoré-les-Bains, 19 avenue Jean Mermoz

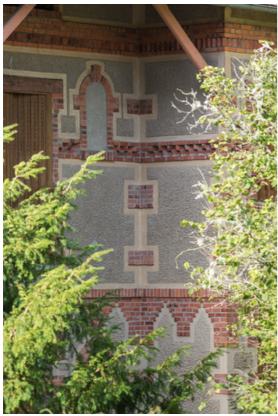
Façade principale, ressaut et décor de brique. 58, Saint-Honoré-les-Bains, 19 avenue Jean Mermoz

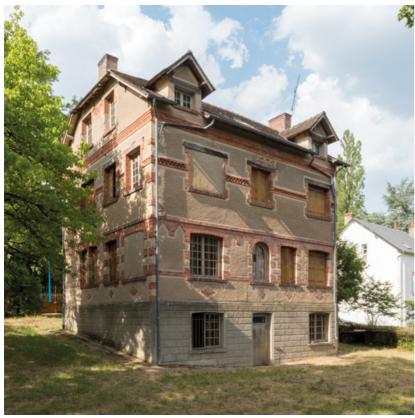
Façade postérieure, vue depuis le sud-ouest. 58, Saint-Honoré-les-Bains, 19 avenue Jean Mermoz

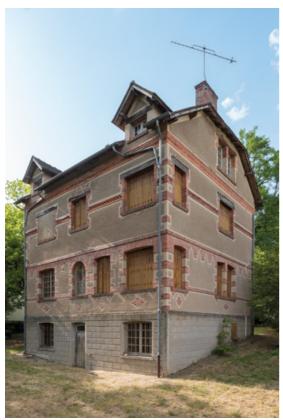
Façade postérieure, vue depuis le sud-est. 58, Saint-Honoré-les-Bains, 19 avenue Jean Mermoz

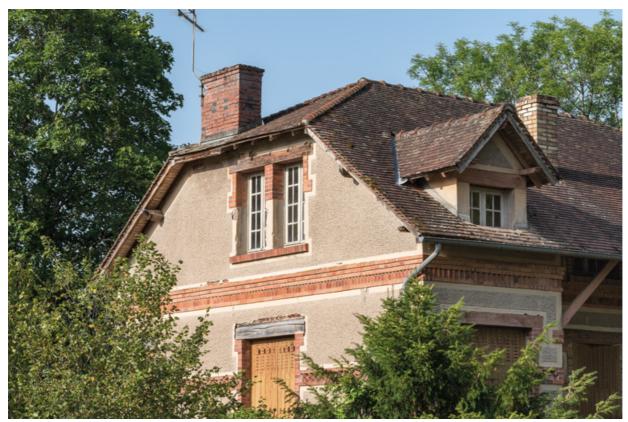
Détail de la toiture, demi-croupe et lucarne. 58, Saint-Honoré-les-Bains, 19 avenue Jean Mermoz

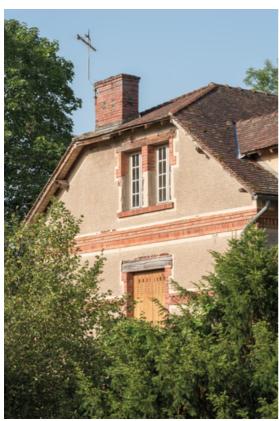
Mur pignon occidental, détail de l'étage de comble. 58, Saint-Honoré-les-Bains, 19 avenue Jean Mermoz

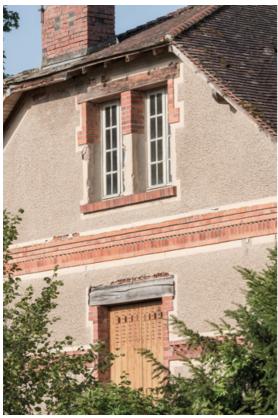
Mur pignon occidental, détail des baies jumelées de l'étage de comble. 58, Saint-Honoré-les-Bains, 19 avenue Jean Mermoz
