MAISON 19 AVENUE JEAN MERMOZ DITE VILLA LA MORVANDELLE

Bourgogne-Franche-Comté, Nièvre
Saint-Honoré-les-Bains
19 avenue Jean Mermoz

Dossier IA58001313 réalisé en
2019

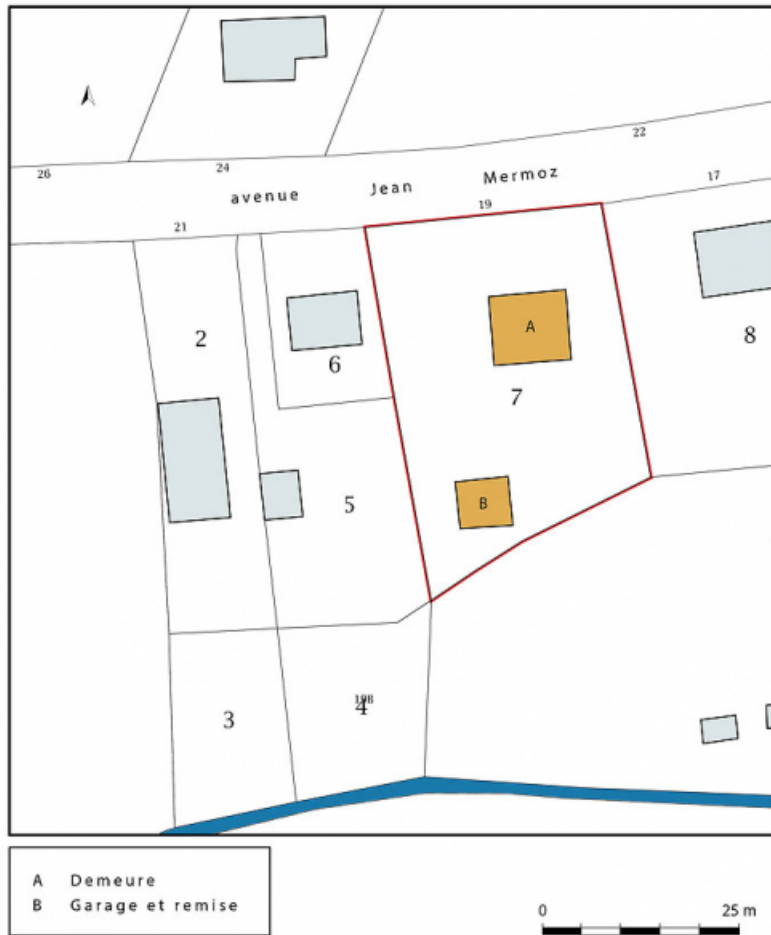
N° de l'illustration : 20205800669NUDA

Plan-masse et de situation, extrait du plan cadastral (2020).

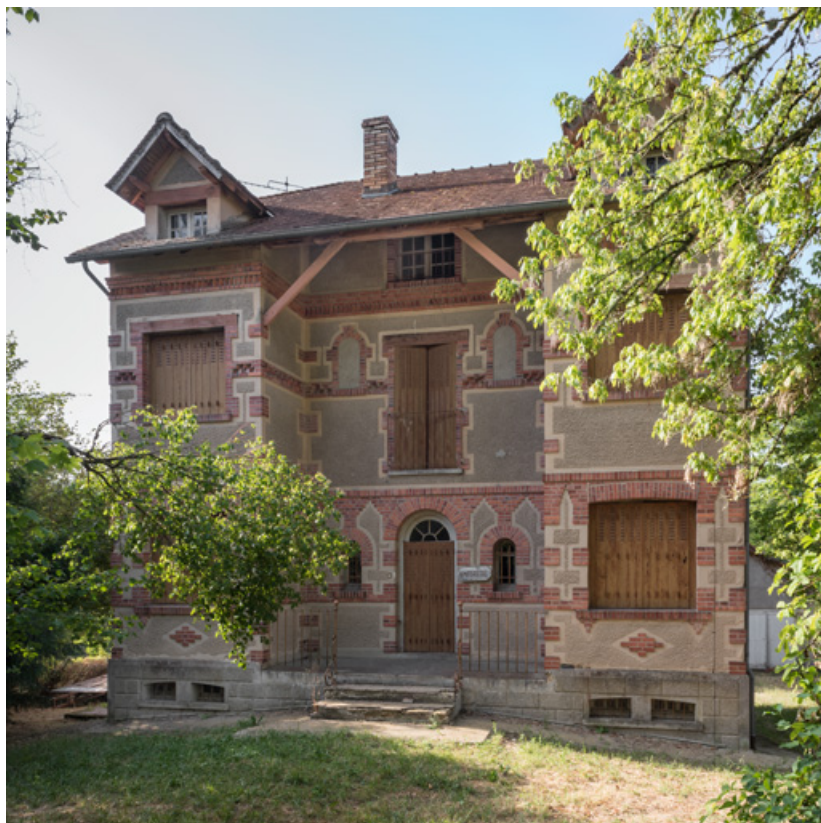
N° de l'illustration : 20195800508NUC2A

Façade principale.

L'édifice présente un plan en U. Il s'élève sur un étage de soubassement, qui compense la dénivellation du terrain vers le sud, un rez-de-chaussée, un étage carré et un étage de comble. Il est couvert d'un toit à longs pans et demi-croupes en tuile plate. Il est construit en brique creuse recouverte de crépi. La décoration extérieure consiste principalement en frises, arcatures et médaillons en brique. Avec l'utilisation du bois (linteaux des baies, aisseliers portant l'avant-toit), elle donne à la villa son caractère pittoresque qui explique sans doute son nom. L'escalier qui permet d'accéder aux niveaux supérieurs se situe dans l'angle sud-ouest. La disposition des baies dans l'angle sud-est, au rez-de-chaussée comme au premier étage, montre que le bâtisseur a profité de la situation de la demeure et ouvert largement les pièces (salon ou chambre) sur le paysage environnant, avec une vue en direction de l'établissement thermal.

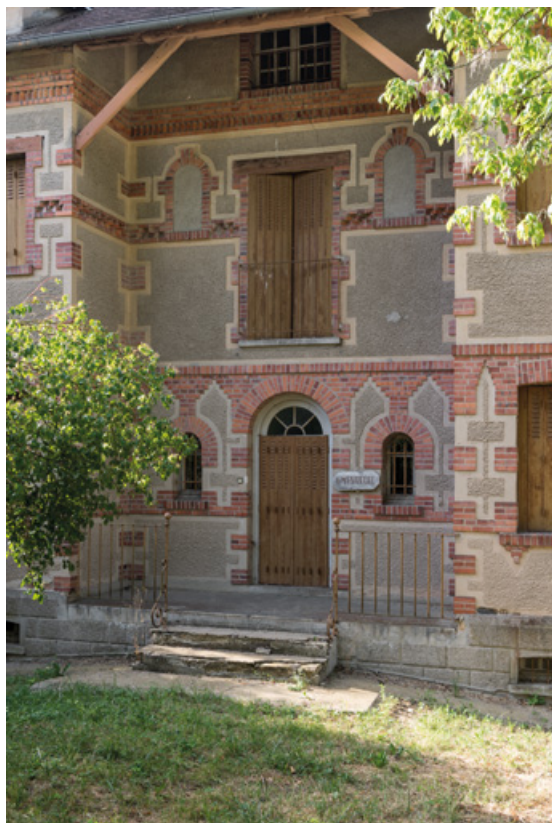
N° de l'illustration : 20195800507NUC4A

Façade principale, arrière-corps central.

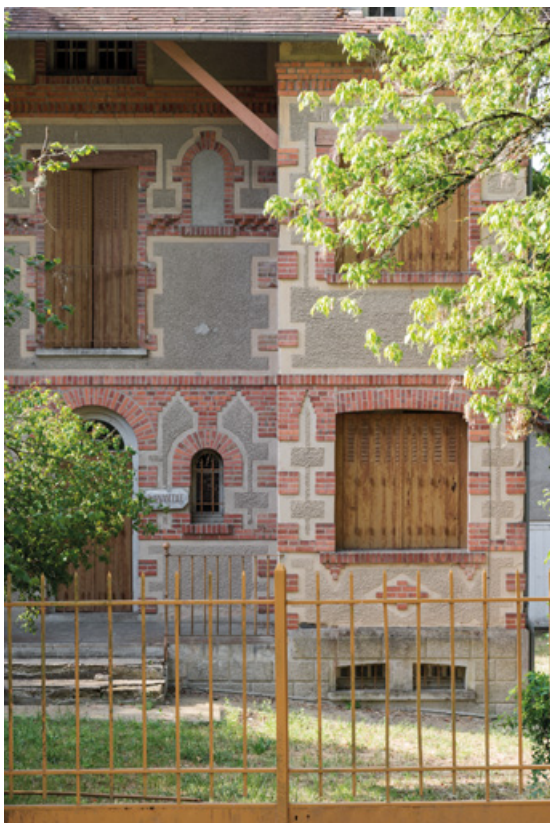
N° de l'illustration : 20195800504NUC4A

Façade principale, avant-corps latéral.

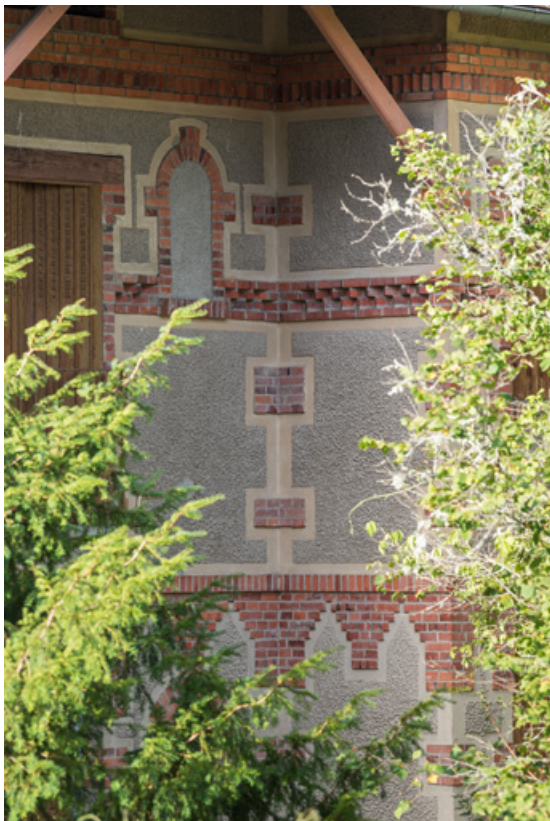
N° de l'illustration : 20195800502NUC4A

Façade principale, ressaut et décor de brique.

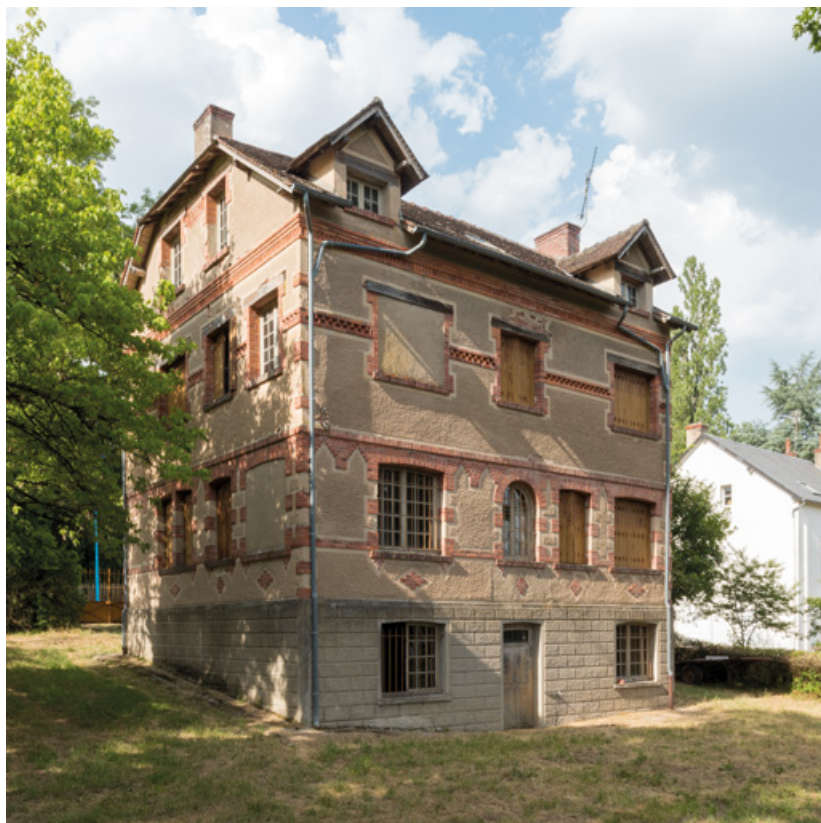
N° de l'illustration : 20195800545NUC2A

Façade postérieure, vue depuis le sud-ouest.

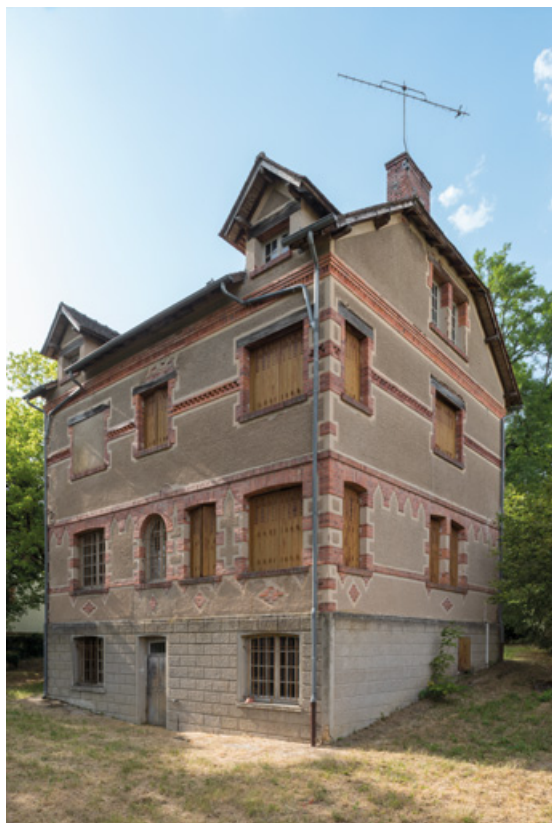
N° de l'illustration : 20195800546NUC4A

Façade postérieure, vue depuis le sud-est.

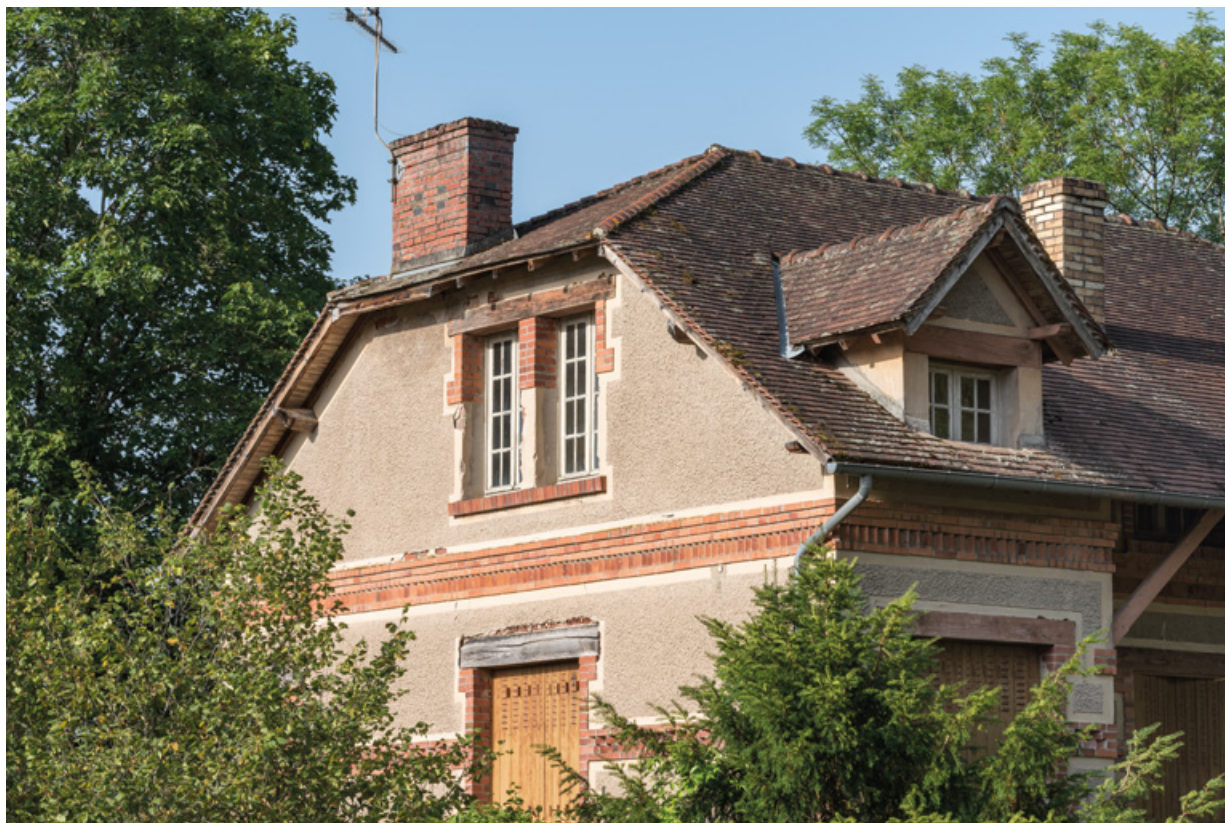
N° de l'illustration : 20195800501NUC4A

Détail de la toiture, demi-croupe et lucarne.

Type(s) de couverture : toit à longs pans demi-croupe

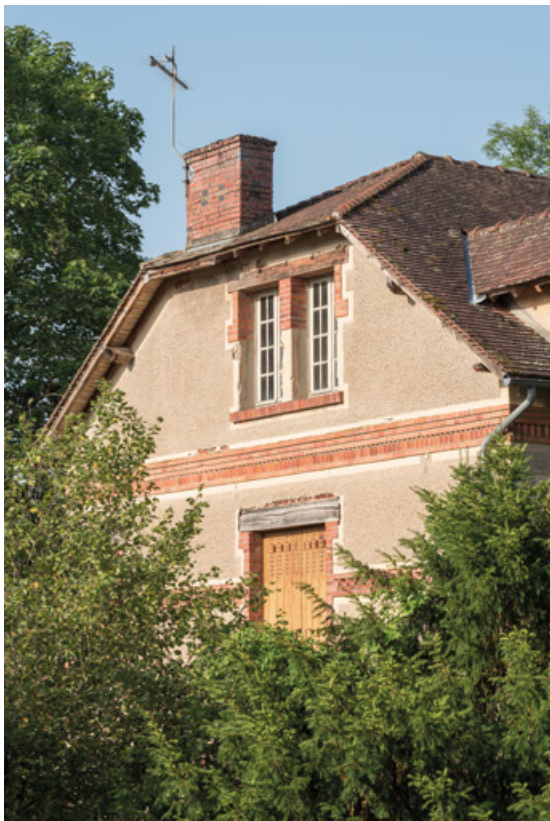
N° de l'illustration : 20195800500NUC4A

Mur pignon occidental, détail de l'étage de comble.
58, Saint-Honoré-les-Bains, 19 avenue Jean Mermoz

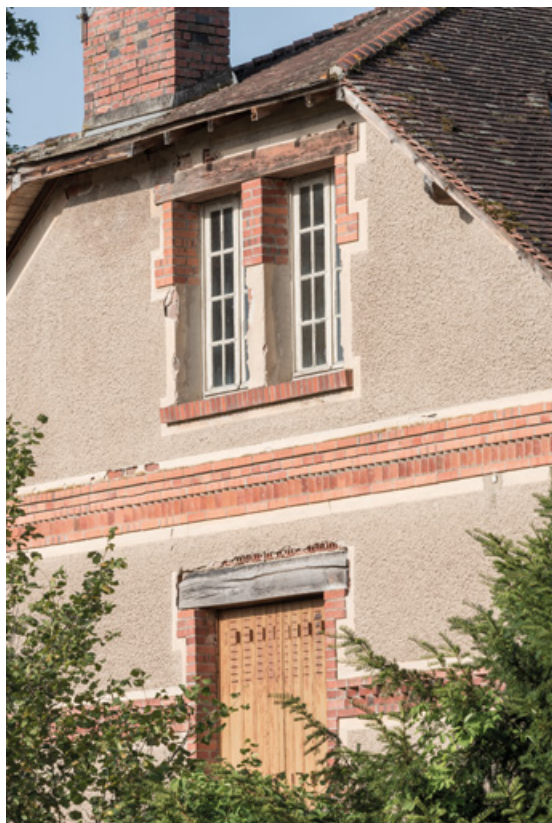
N° de l'illustration : 20195800499NUC4A

Mur pignon occidental, détail des baies jumelées de l'étage de comble.
