MAISON 19 AVENUE JEAN MERMOZ DITE VILLA LA MORVANDELLE

Bourgogne-Franche-Comté, Nièvre
Saint-Honoré-les-Bains
19 avenue Jean Mermoz

Dossier IA58001313 réalisé en
2019

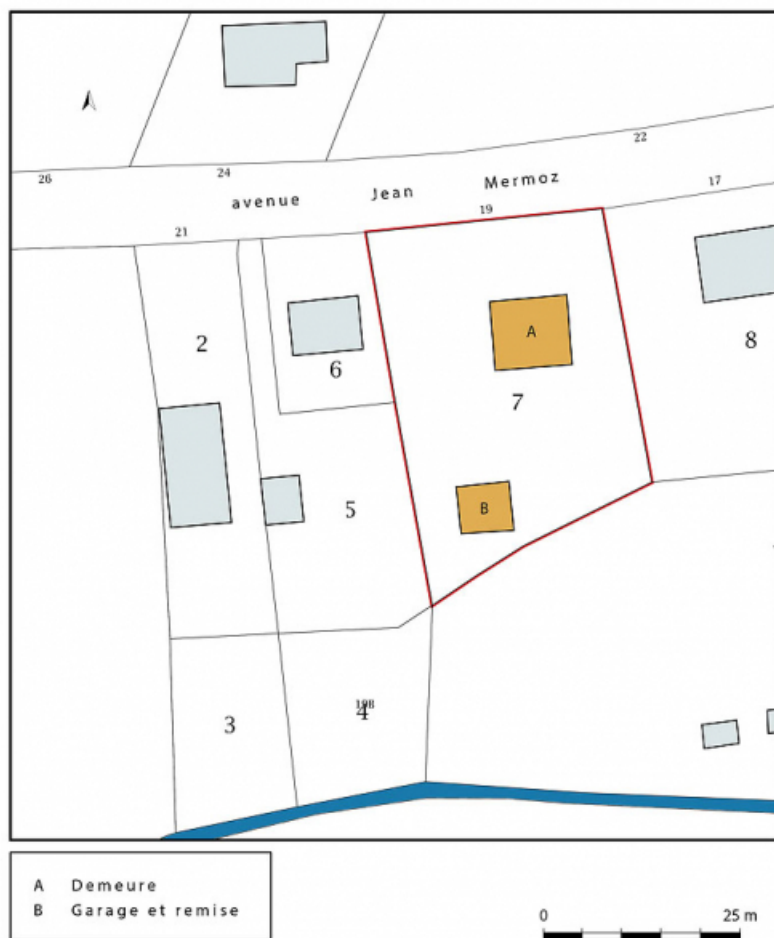
N° de l'illustration : 20205800669NUDA

Plan-masse et de situation, extrait du plan cadastral (2020).

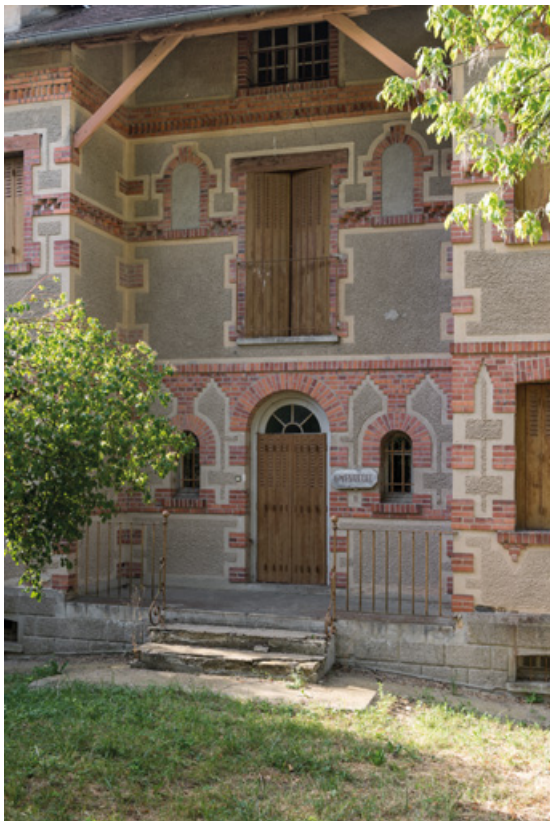
N° de l'illustration : 20195800507NUC4A

Façade principale, arrière-corps central.

L'édifice présente un plan en U. Il s'élève sur un étage de soubassement, qui compense la dénivellation du terrain vers le sud, un rez-de-chaussée, un étage carré et un étage de comble. Il est couvert d'un toit à longs pans et demi-croupes en tuile plate. Il est construit en brique creuse recouverte de crépi. La décoration extérieure consiste principalement en frises, arcatures et médaillons en brique. Avec l'utilisation du bois (linteaux des baies, aisseliers portant l'avant-toit), elle donne à la villa son caractère pittoresque qui explique sans doute son nom. L'escalier qui permet d'accéder aux niveaux supérieurs se situe dans l'angle sud-ouest. La disposition des baies dans l'angle sud-est, au rez-de-chaussée comme au premier étage, montre que le bâtisseur a profité de la situation de la demeure et ouvert largement les pièces (salon ou chambre) sur le paysage environnant, avec une vue en direction de l'établissement thermal.

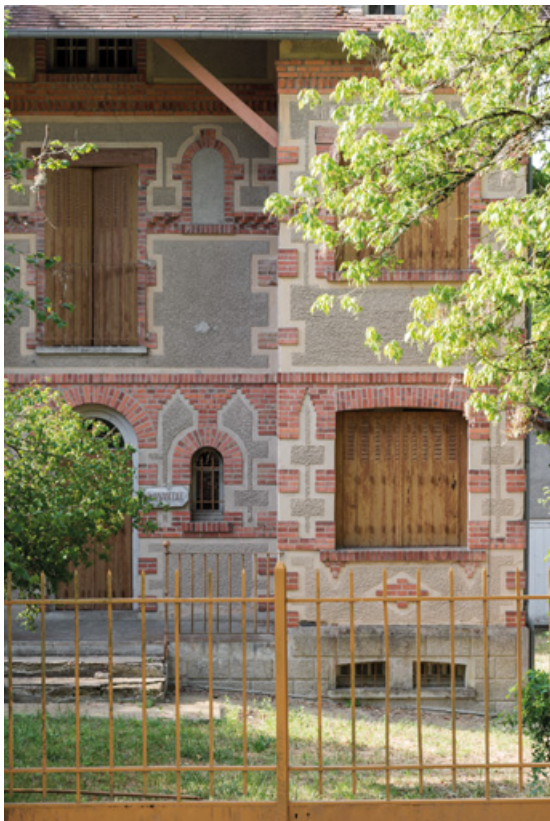
N° de l'illustration : 20195800504NUC4A

Façade principale, avant-corps latéral.

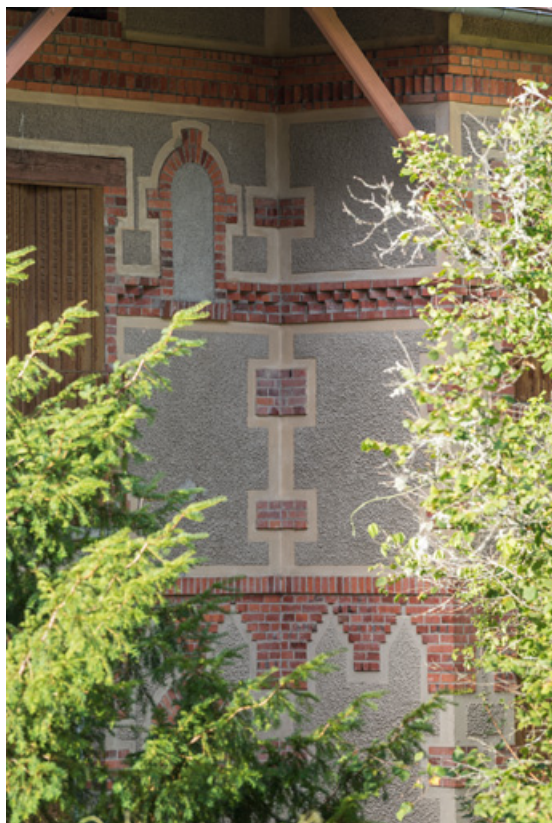
N° de l'illustration : 20195800502NUC4A

Façade principale, ressaut et décor de brique.
