## MAISON 19 AVENUE JEAN MERMOZ DITE VILLA LA MORVANDELLE

Bourgogne-Franche-Comté, Nièvre  
Saint-Honoré-les-Bains  
19 avenue Jean Mermoz

Dossier IA58001313 réalisé en  
2019  
Auteur(s) : Fabien Dufoulon

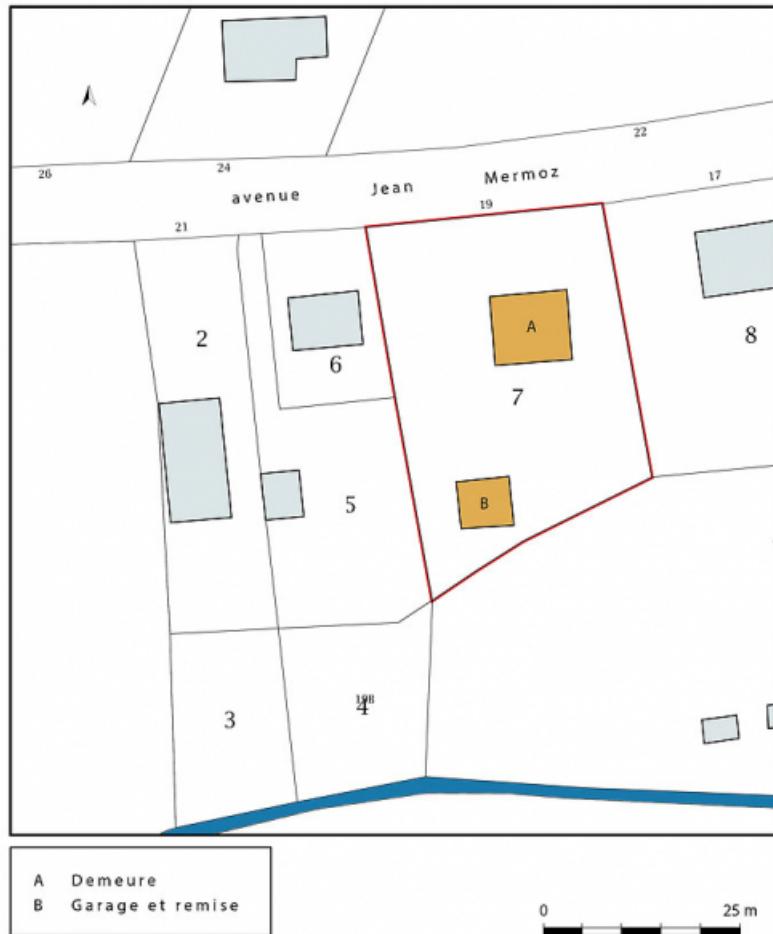
N° de l'illustration : 20205800669NUDA

**Plan-masse et de situation, extrait du plan cadastral (2020).**

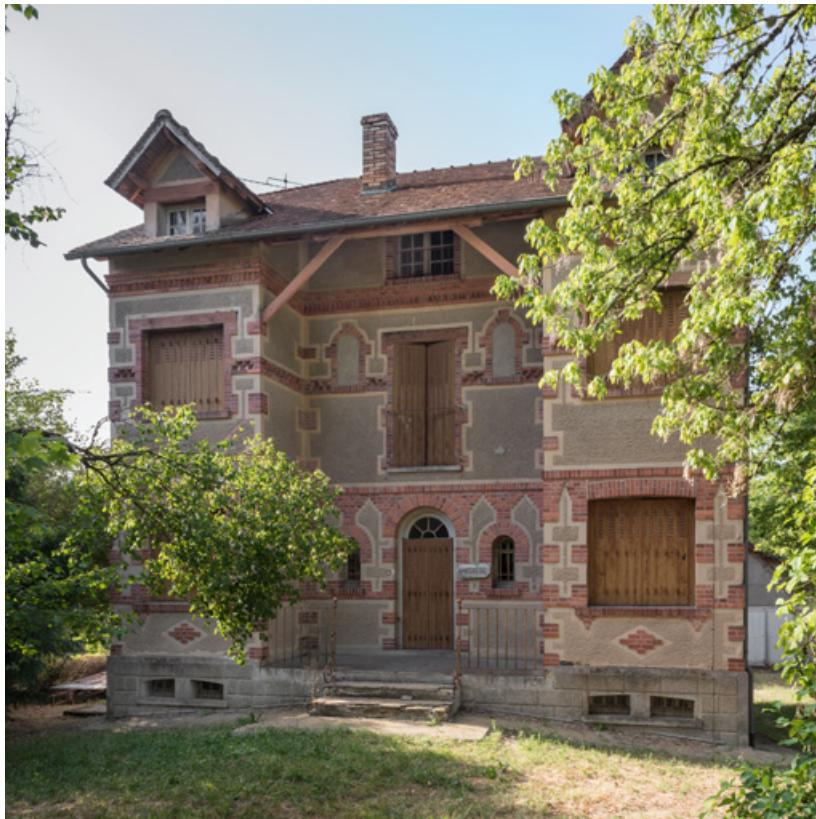
N° de l'illustration : 20195800508NUC2A

**Façade principale.**

L'édifice présente un plan en U. Il s'élève sur un étage de soubassement, qui compense la dénivellation du terrain vers le sud, un rez-de-chaussée, un étage carré et un étage de comble. Il est couvert d'un toit à longs pans et demi-croupes en tuile plate. Il est construit en brique creuse recouverte de crépi. La décoration extérieure consiste principalement en frises, arcatures et médaillons en brique. Avec l'utilisation du bois (linteaux des baies, aisseliers portant l'avant-toit), elle donne à la villa son caractère pittoresque qui explique sans doute son nom. L'escalier qui permet d'accéder aux niveaux supérieurs se situe dans l'angle sud-ouest. La disposition des baies dans l'angle sud-est, au rez-de-chaussée comme au premier étage, montre que le bâtisseur a profité de la situation de la demeure et ouvert largement les pièces (salon ou chambre) sur le paysage environnant, avec une vue en direction de l'établissement thermal.

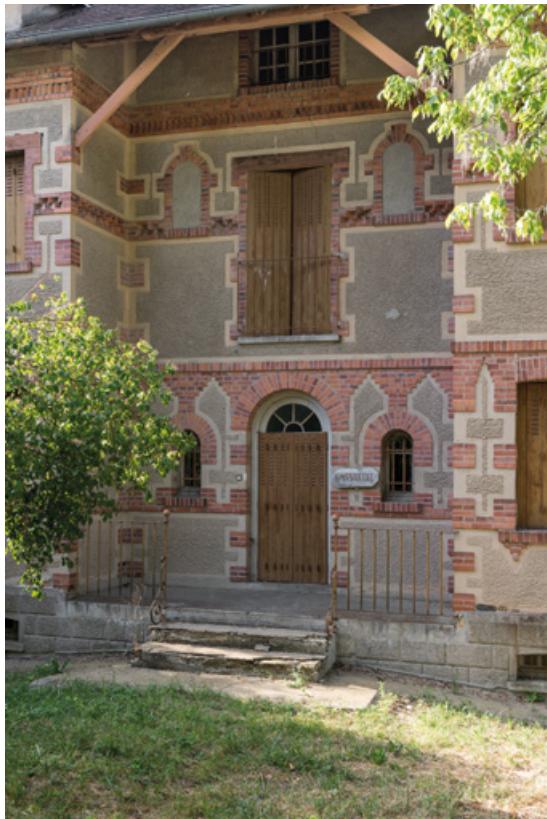
N° de l'illustration : 20195800507NUC4A

**Façade principale, arrière-corps central.**

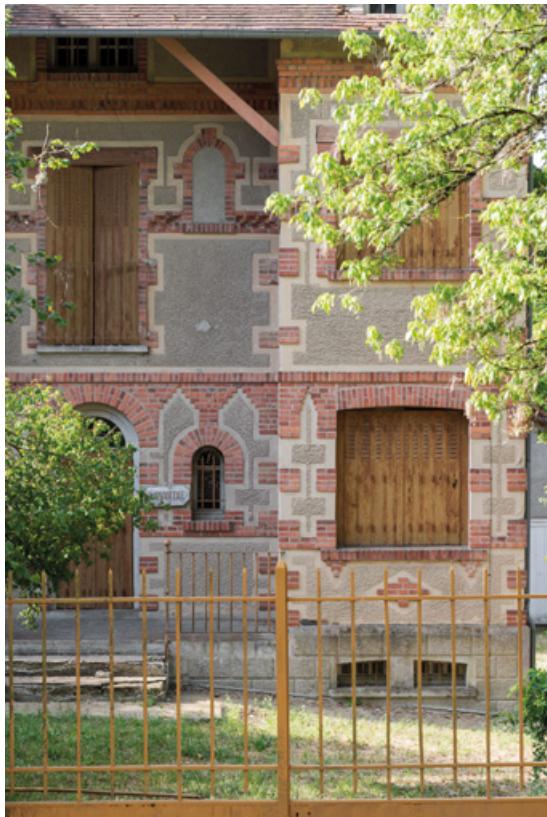
N° de l'illustration : 20195800504NUC4A

**Façade principale, avant-corps latéral.**

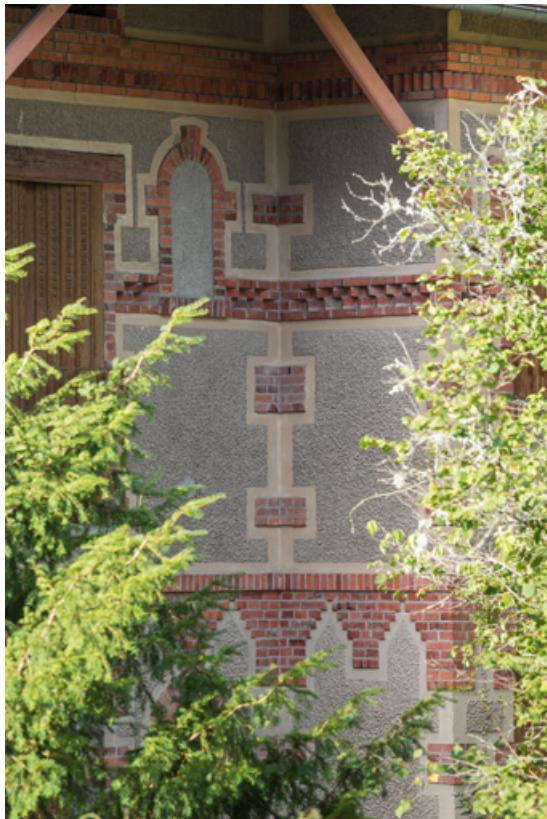
N° de l'illustration : 20195800502NUC4A

**Façade principale, ressaut et décor de brique.**

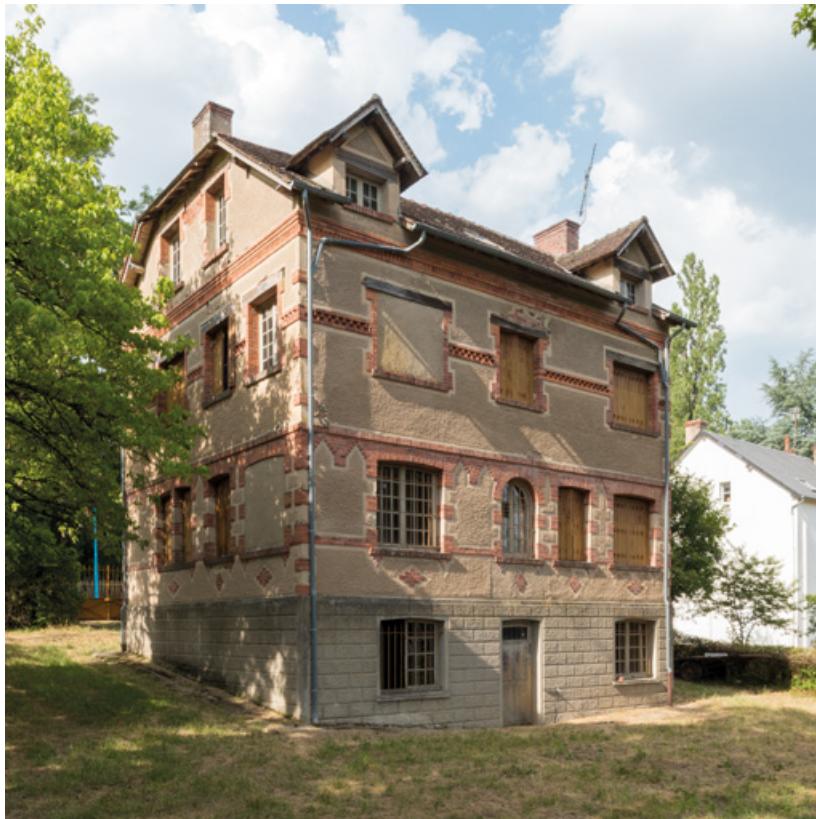
N° de l'illustration : 20195800545NUC2A

**Façade postérieure, vue depuis le sud-ouest.**

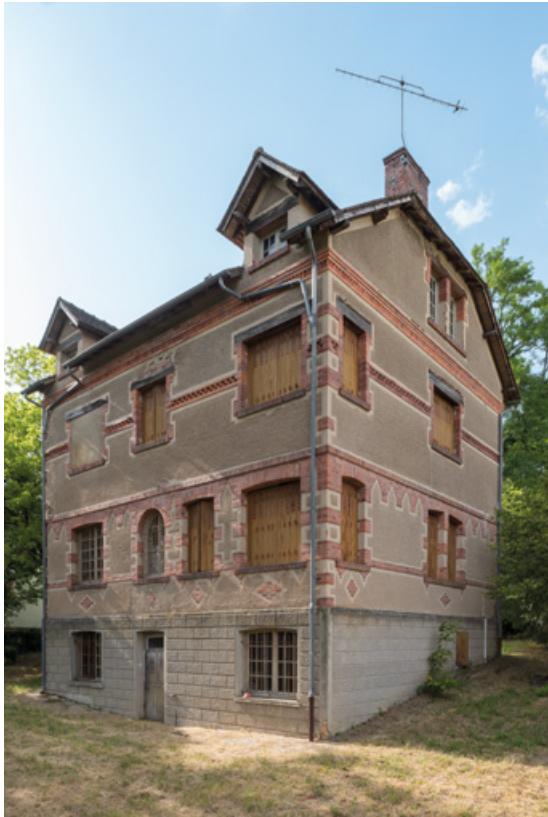
N° de l'illustration : 20195800546NUC4A

**Façade postérieure, vue depuis le sud-est.**

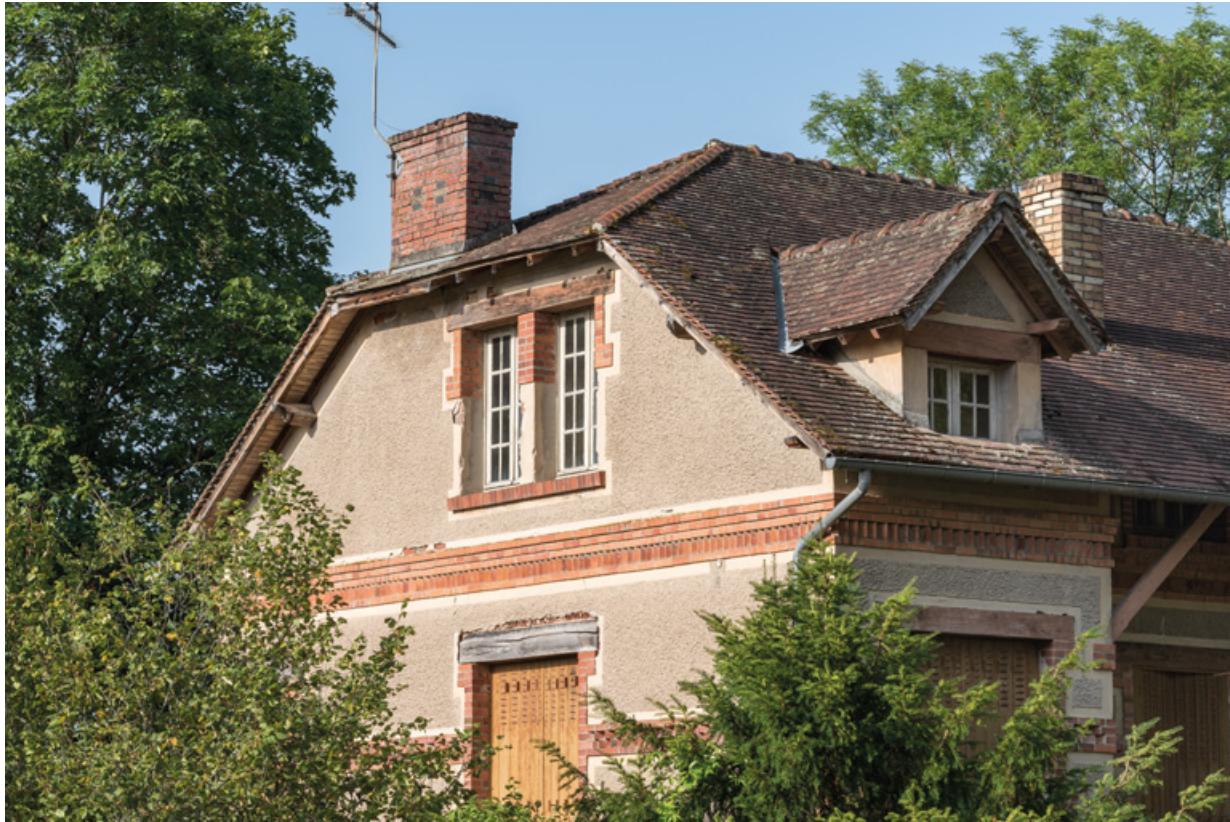
N° de l'illustration : 20195800501NUC4A

**Détail de la toiture, demi-croupe et lucarne.**

**Type(s) de couverture** : toit à longs pans demi-croupe

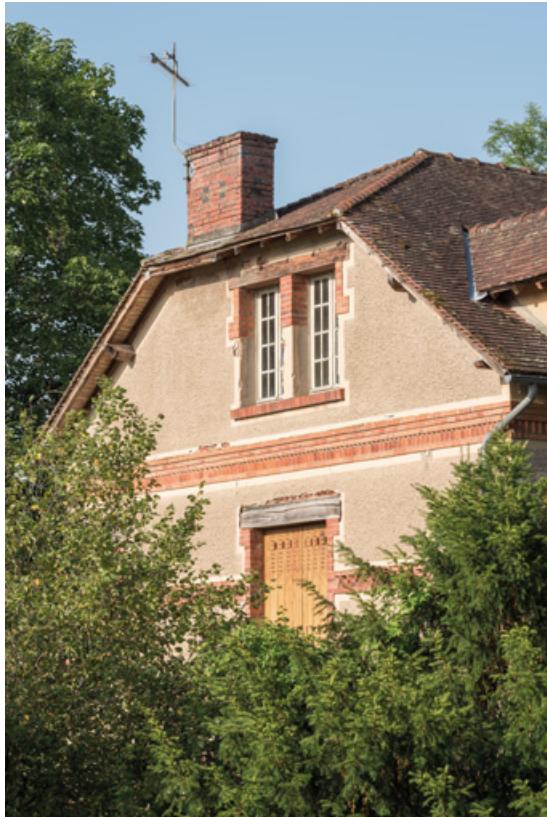
N° de l'illustration : 20195800500NUC4A

**Mur pignon occidental, détail de l'étage de comble.**

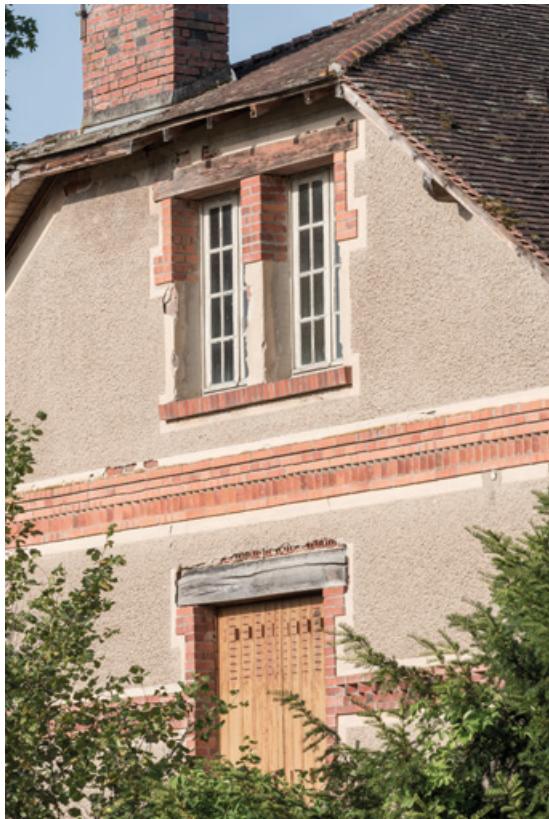
N° de l'illustration : 20195800499NUC4A

**Mur pignon occidental, détail des baies jumelées de l'étage de comble.**
