## TISSAGE DE COTON CORDONNIER, PUIS USINE DE TRAITEMENT DE SURFACE DES MÉTAUX CORDONNIER, PUIS USINE D'AGGLOMÉRÉS, ACTUELLEMENT LOGEMENT

Bourgogne-Franche-Comté, Haute-Saône  
Les Aynans  
les Ecluses - 5 à 9 rue sur les écluses

Dossier IA70000288 réalisé en 2007

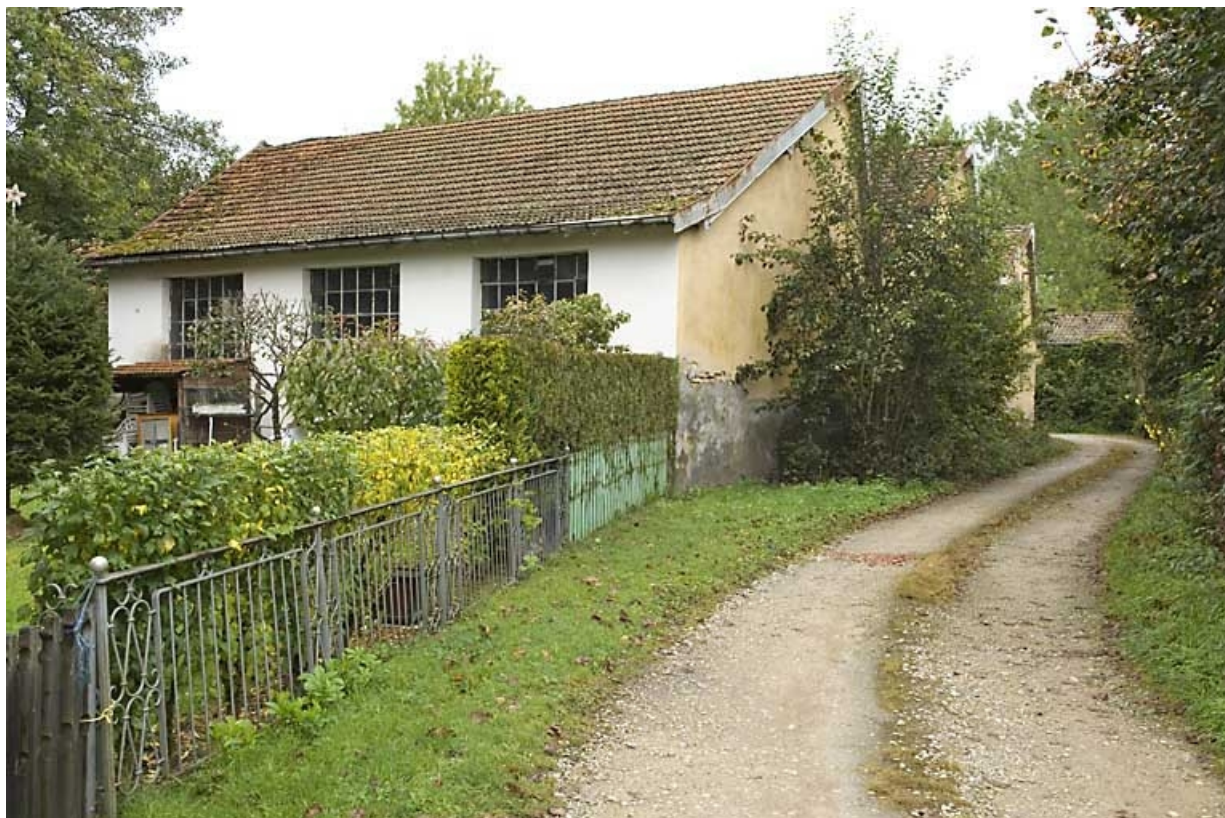
N° de l'illustration : 20077000492NUCA

**Atelier de fabrication. Vue depuis le sud.**

Les ateliers de fabrication sont construits en rez-de-chaussée, en moellon de grès enduit, et couverts de sheds à structure porteuse en béton armé. Le bâtiment situé parallèlement au bief de dérivation (ancien moulin ?) comporte un atelier en rez-de-chaussée, à colonnes de fonte, et un logement à l'étage. Il est couvert d'un toit à longs pans, demi-croupes et tuile mécanique. Le logement patronal comprend un rez-de-chaussée surélevé, un étage carré et un étage en surcroît, couvert d'un toit à longs pans.

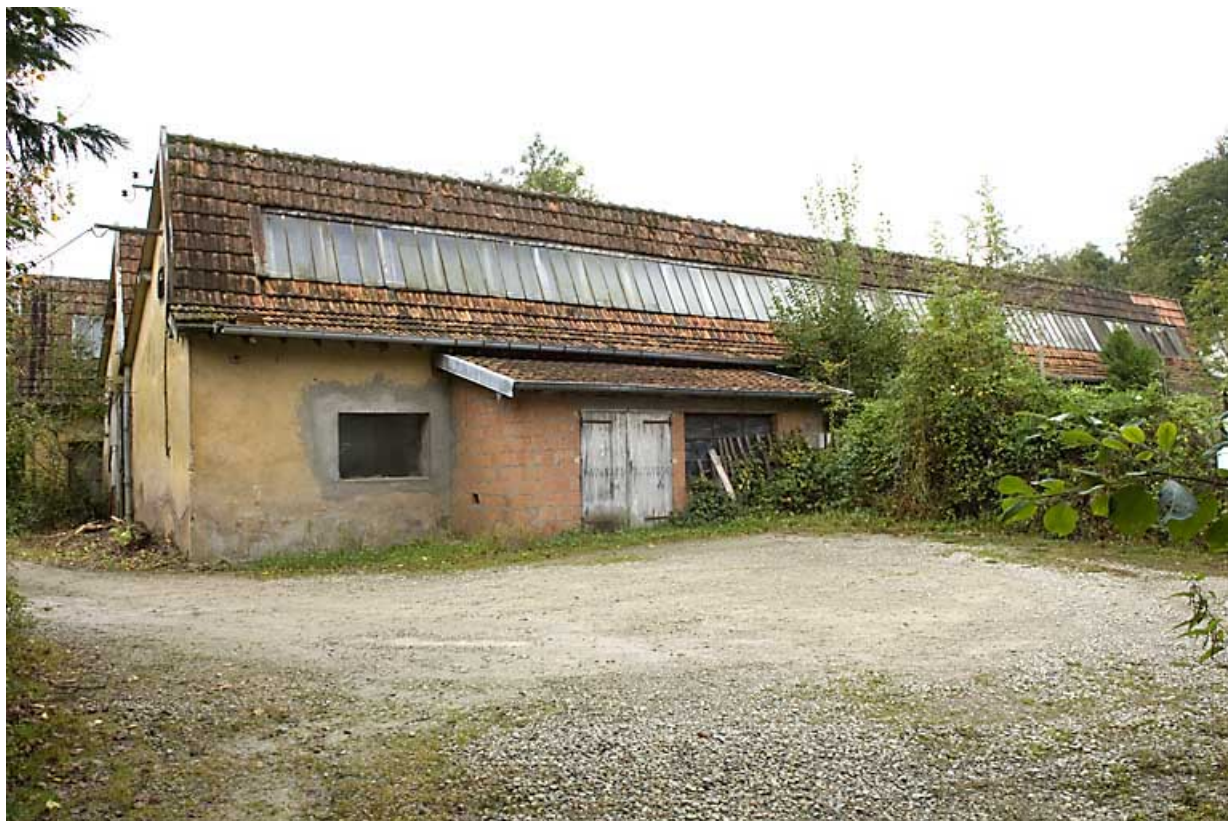
N° de l'illustration : 20077000491NUCA

**Atelier de fabrication. Vue depuis le nord-est.**

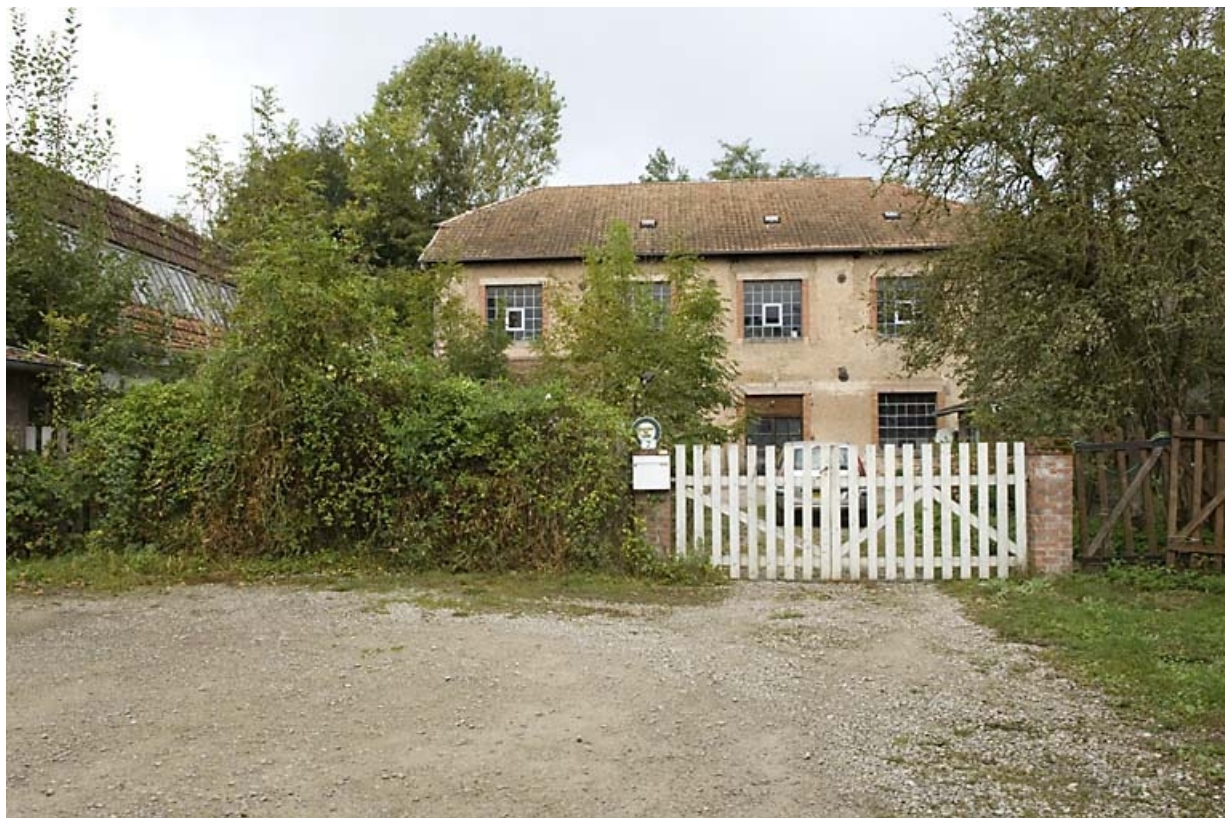
N° de l'illustration : 20077000494NUCA

**Atelier de fabrication originel.**
