## VIADUC DE PASSAVANT-LA-ROCHÈRE

Bourgogne-Franche-Comté, Haute-Saône  
Passavant-la-Rochère

Dossier IA70000667 réalisé en 2015

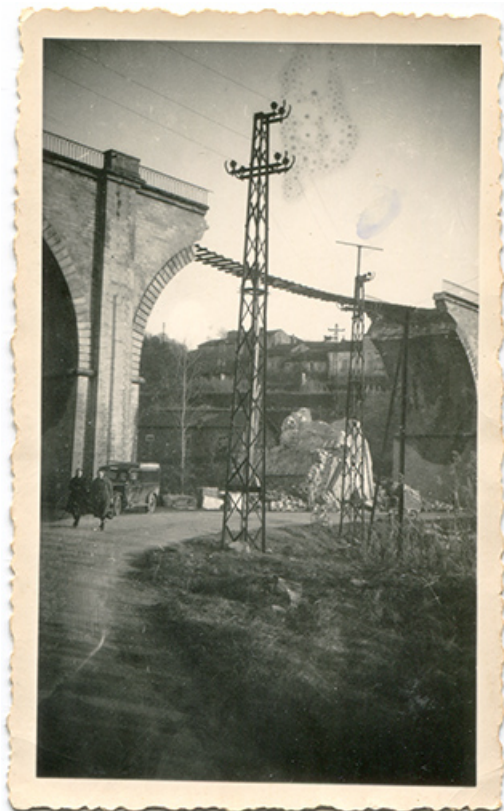
N° de l'illustration : 20157000592NUC2A

**Reconstruction du viaduc après la Seconde Guerre mondiale.**  
70, Passavant-la-Rochère

Le viaduc est reconstruit après la seconde guerre mondiale selon les plans originaux. Réédifié en béton, il dispose de parements en moellon (grès bigarré) au niveau des piles et des tympans. Les voussoirs sont en pierre de taille.

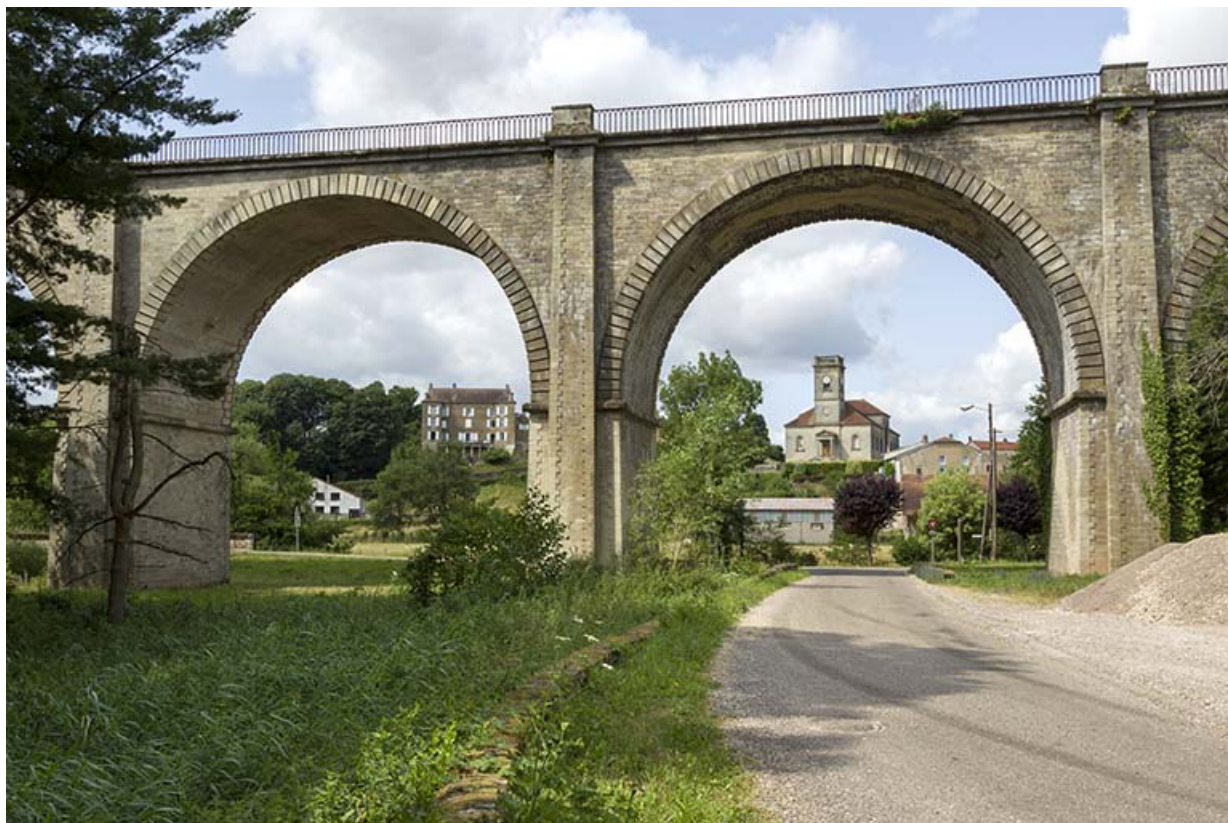
N° de l'illustration : 20157000581NUC2A

**Le viaduc.**

Le pont de Passavant est un des ouvrages majeurs de la ligne. D'une longueur totale de 126 mètres 80, il surplombe la vallée de près de 20 mètres de haut ; il est entièrement compris dans une courbe de 500m de rayon, sur une déclivité de 0,00675 par mètre. Il comprend cinq arches en plein cintre, faisant chacune 17 mètres d'ouverture. Sur la partie supérieure, le viaduc est équipé d'un garde-corps en fonte d'un mètre de hauteur ; le garde-corps est remplacé par des parapets en maçonnerie au niveau des culées.

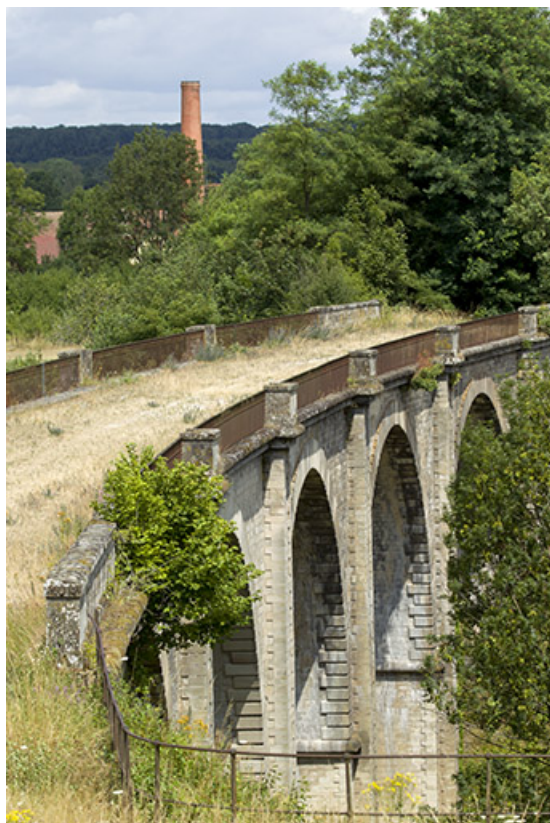
N° de l'illustration : 20157000582NUC2A

**Le tablier du viaduc.**

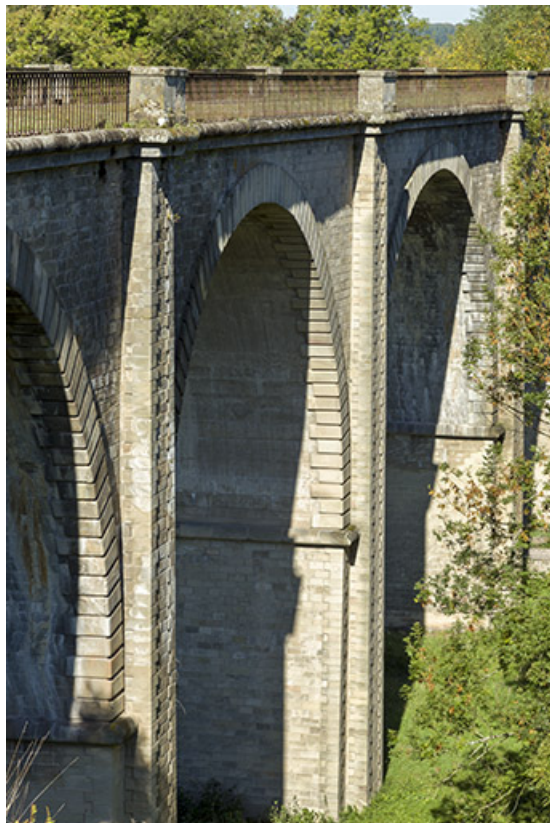
N° de l'illustration : 20157000585NUC2A

**Vue sur les arches.**

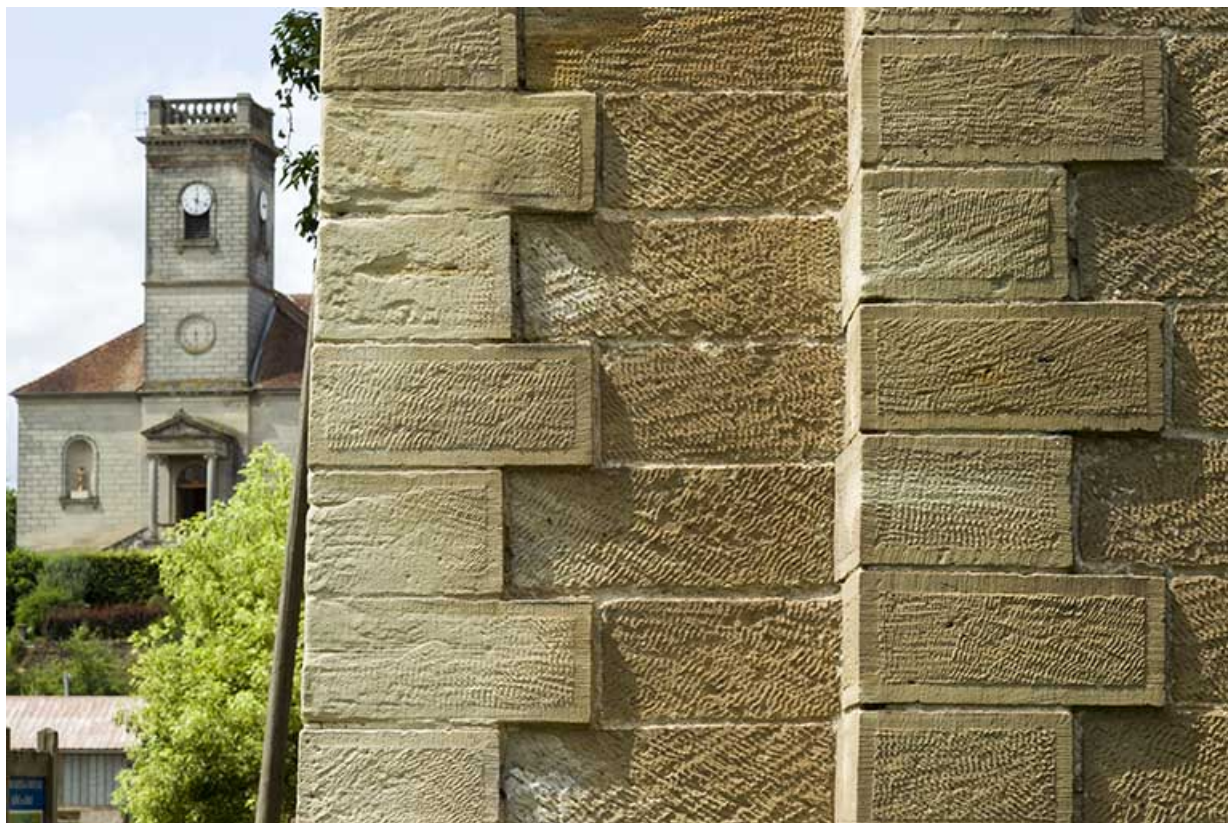
N° de l'illustration : 20157000583NUC2A

**Détail de la maçonnerie des piles du viaduc.**  
70, Passavant-la-Rochère

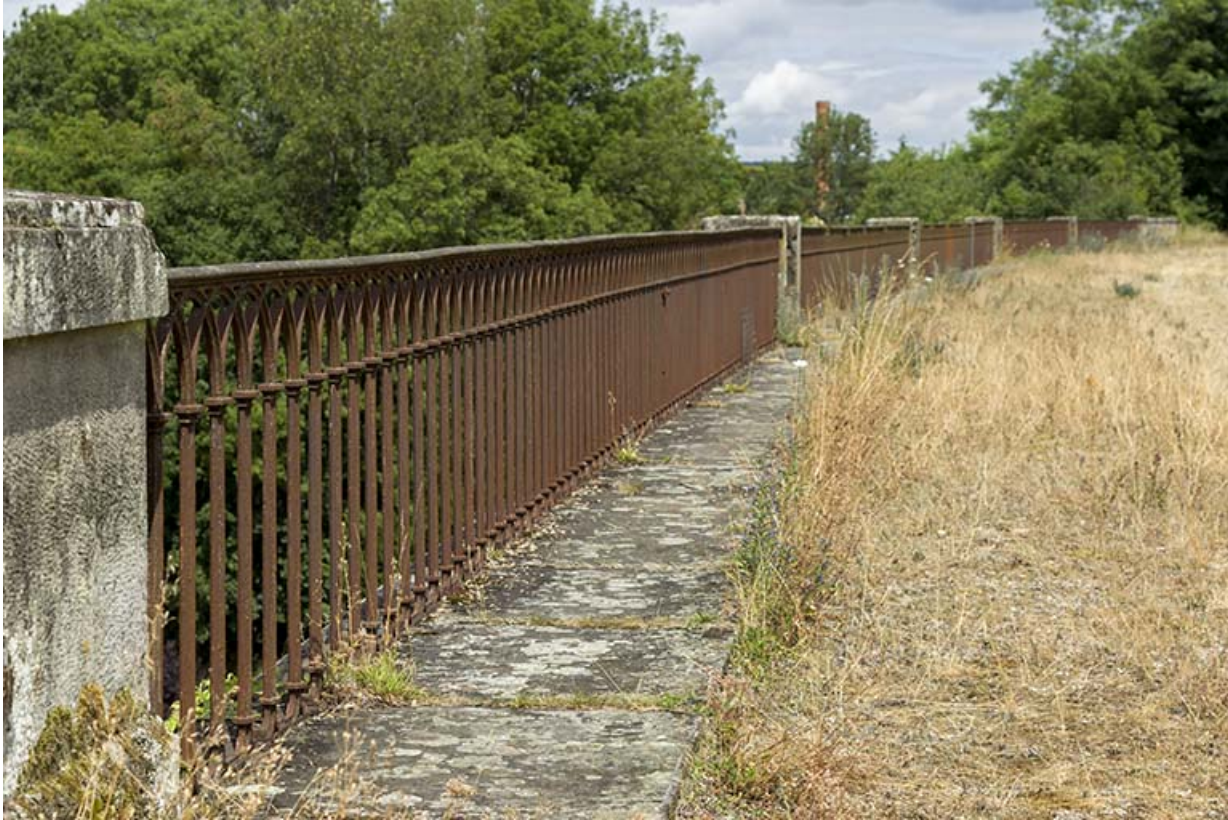
N° de l'illustration : 20157000588NUC2A

**Les garde-corps en fonte.**

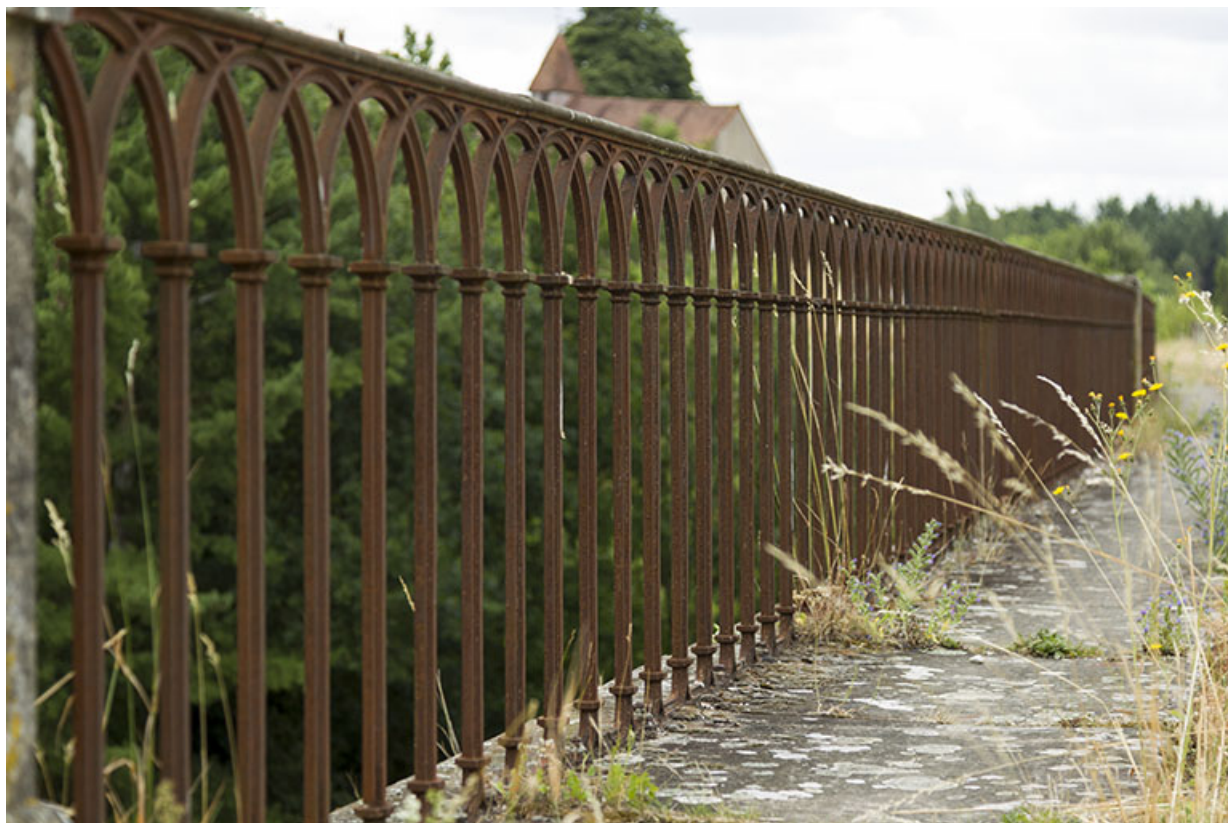
N° de l'illustration : 20157000587NUC2A

**Détail du garde-corps.**

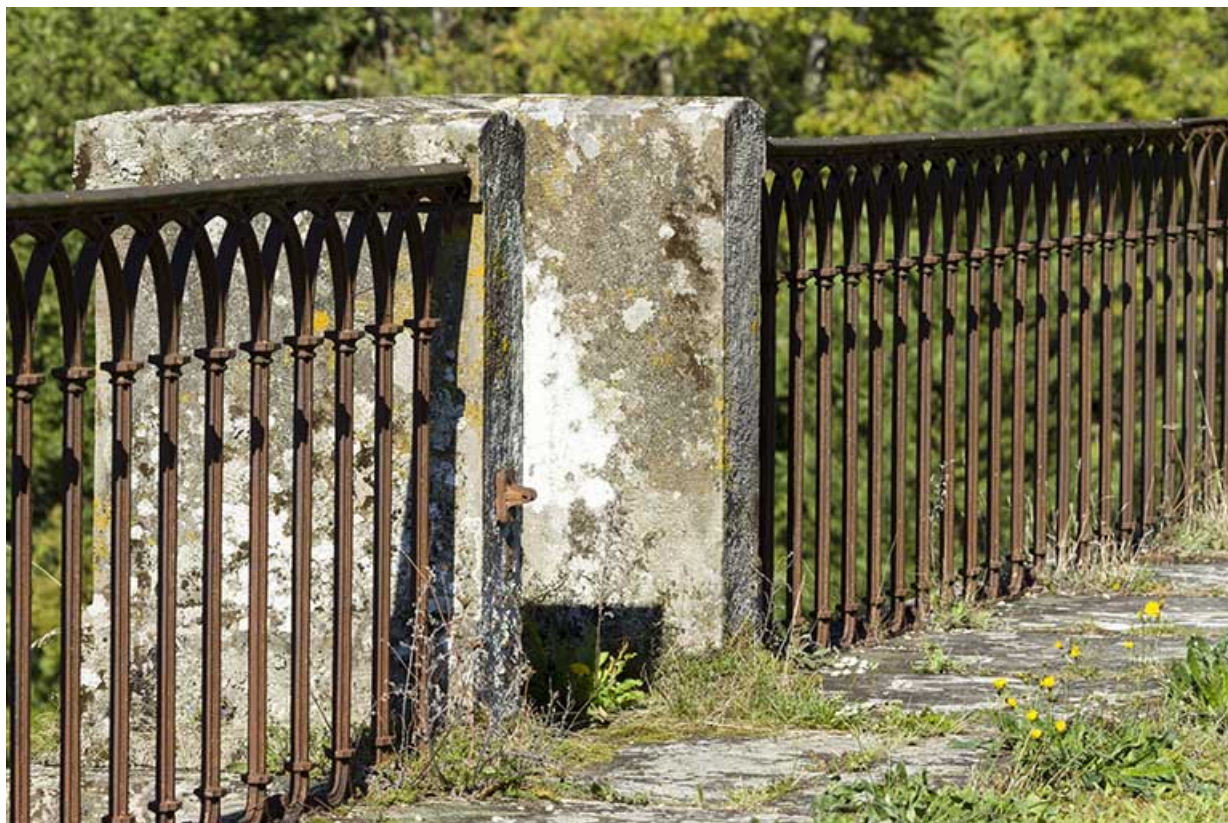
N° de l'illustration : 20157000590NUC2A

**Le garde-corps maçonné d'une culée.**

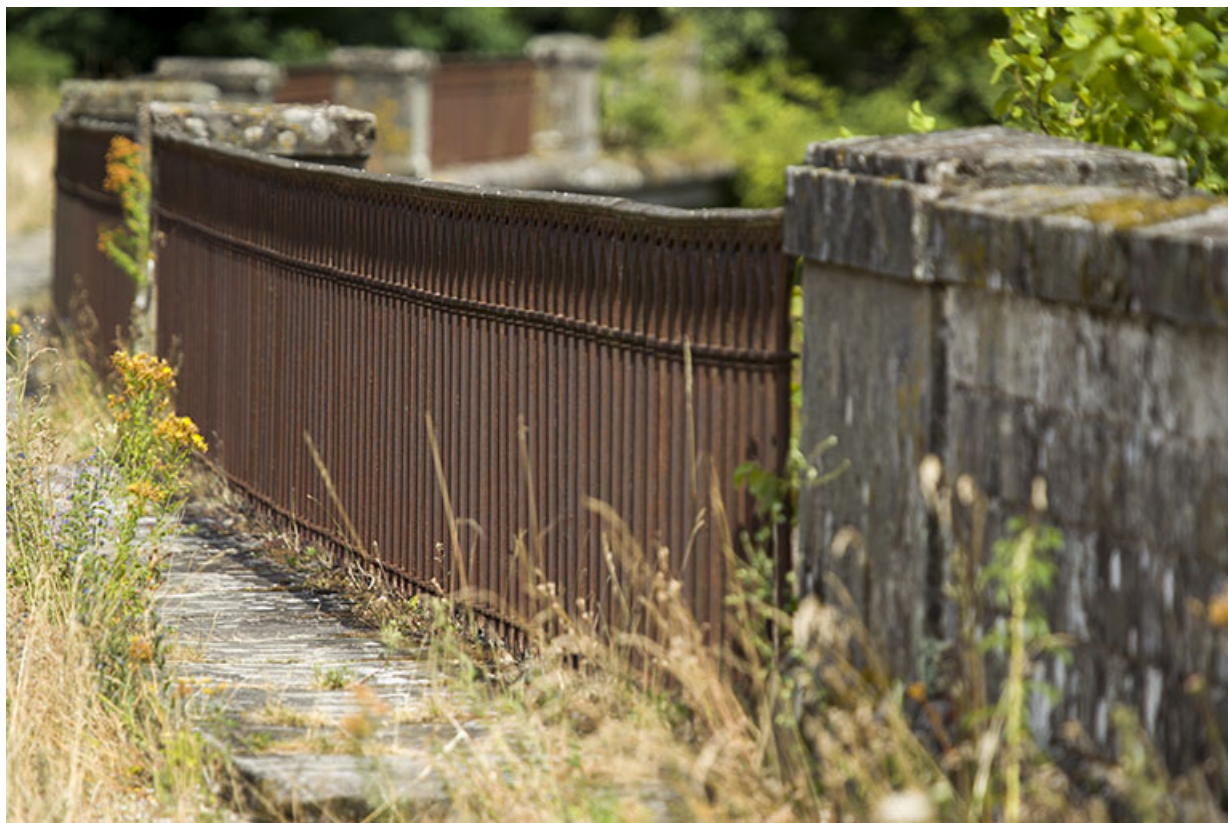
N° de l'illustration : 20157000589NUC2A

**Le garde-corps.**

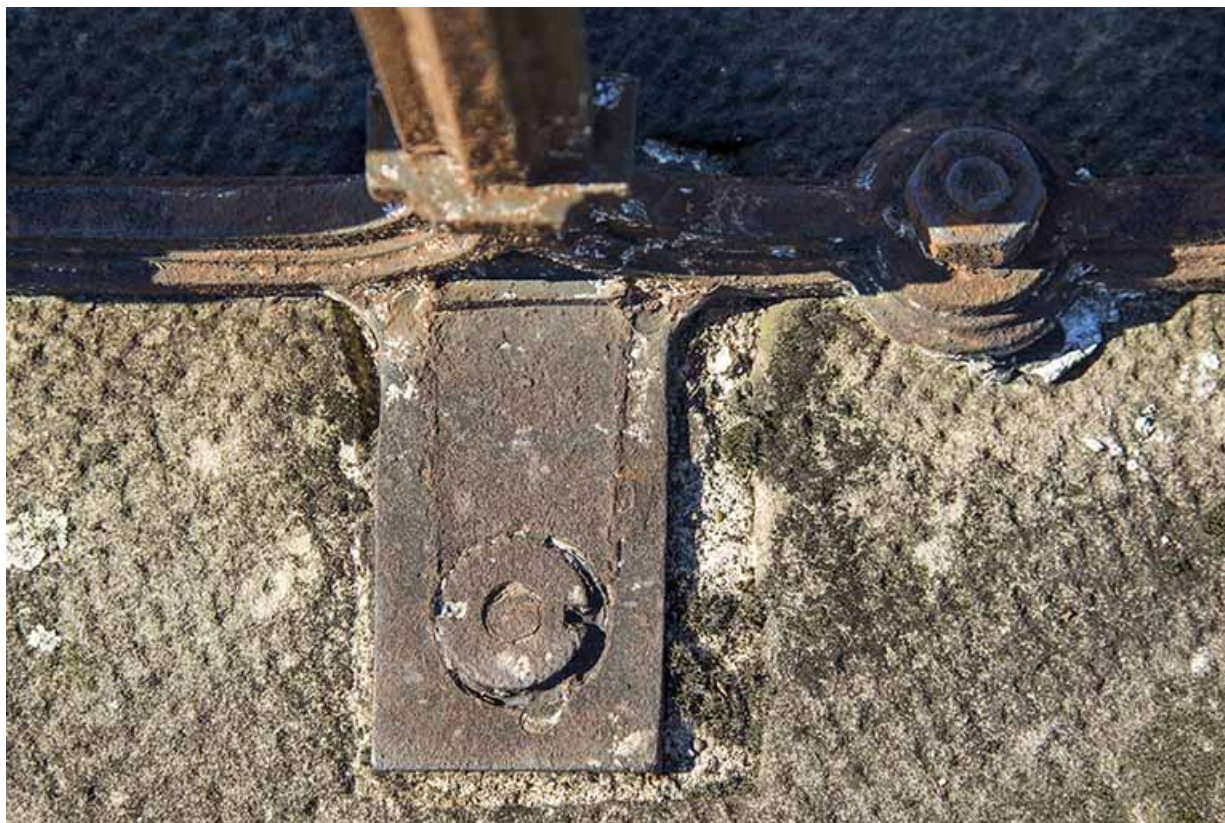
N° de l'illustration : 20157000591NUC2A

**Détail de l'assemblage du garde-corps sur le tablier du viaduc.**  
70, Passavant-la-Rochère
