## VIADUC DE PASSAVANT-LA-ROCHÈRE

Bourgogne-Franche-Comté, Haute-Saône  
Passavant-la-Rochère

Dossier IA70000667 réalisé en 2015

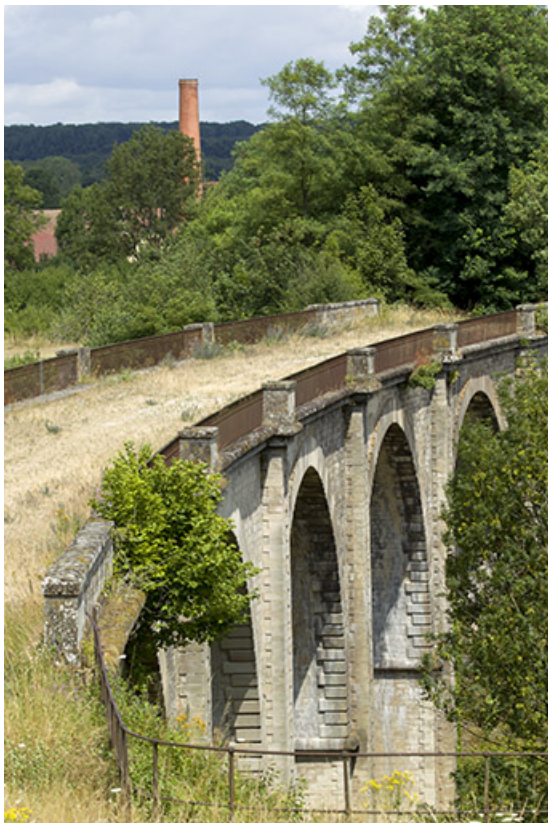
N° de l'illustration : 20157000582NUC2A

**Le tablier du viaduc.**

Le pont de Passavant est un des ouvrages majeurs de la ligne. D'une longueur totale de 126 mètres 80, il surplombe la vallée de près de 20 mètres de haut ; il est entièrement compris dans une courbe de 500m de rayon, sur une déclivité de 0,00675 par mètre. Il comprend cinq arches en plein cintre, faisant chacune 17 mètres d'ouverture. Sur la partie supérieure, le viaduc est équipé d'un garde-corps en fonte d'un mètre de hauteur ; le garde-corps est remplacé par des parapets en maçonnerie au niveau des culées.

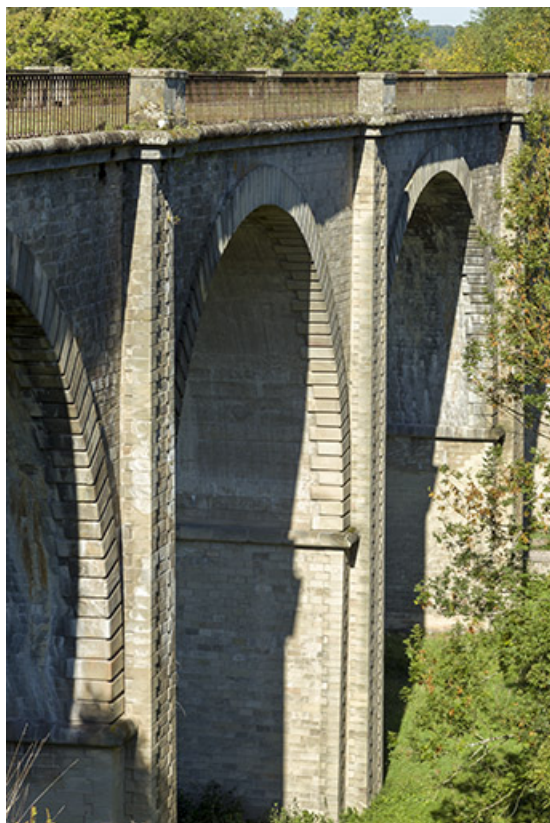
N° de l'illustration : 20157000585NUC2A

**Vue sur les arches.**

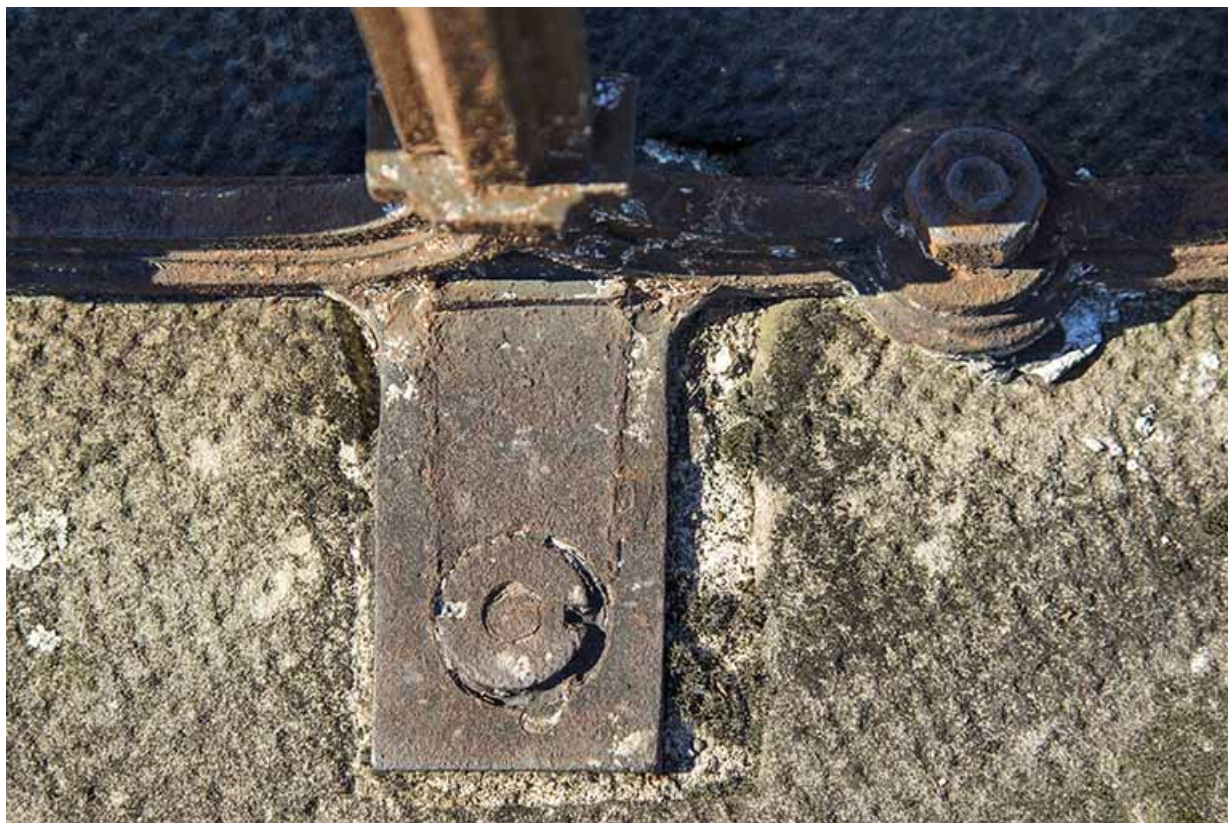
N° de l'illustration : 20157000591NUC2A

**Détail de l'assemblage du garde-corps sur le tablier du viaduc.**  
70, Passavant-la-Rochère
