FERME

Bourgogne-Franche-Comté, Haute-Saône
Aisey-et-Richecourt
1 rue de l' Église

Dossier IA70000736 réalisé en 2016

Auteur(s) : Guillaume Gézolme

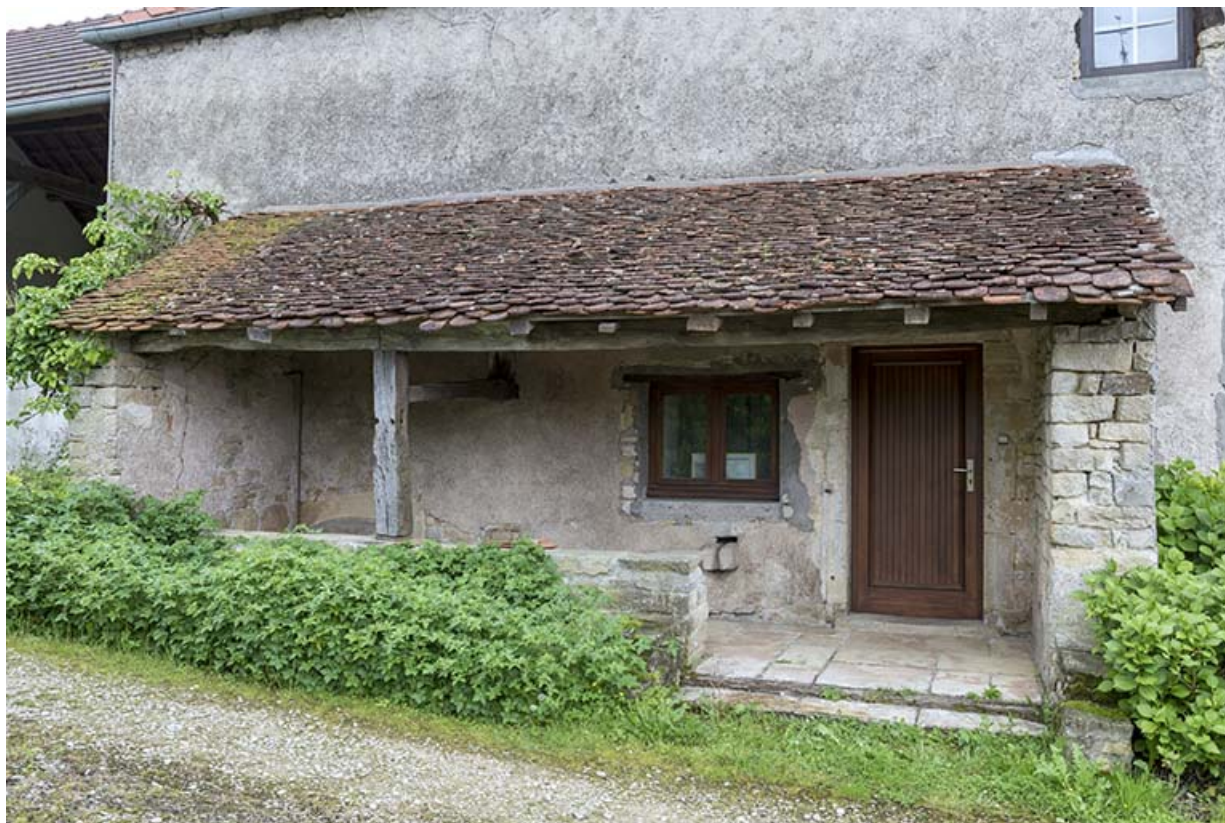
N° de l'illustration : 20167000641NUC4A

Auvent protégeant l'entrée.

- le second bâtiment, perpendiculaire à la voie publique, est en rez-de-chaussée surélevé en raison de la pente du terrain et dispose d'un étage carré. Le toit est couvert à croupe. Un appentis protège la porte d'entrée. L'ancienne cuisine comporte un ancien four à pain et une cheminée avec une plaque portant la date, ornée d'un blason surmonté d'une couronne, de coquilles Saint-Jacques et d'une couronne comprenant des initiales.

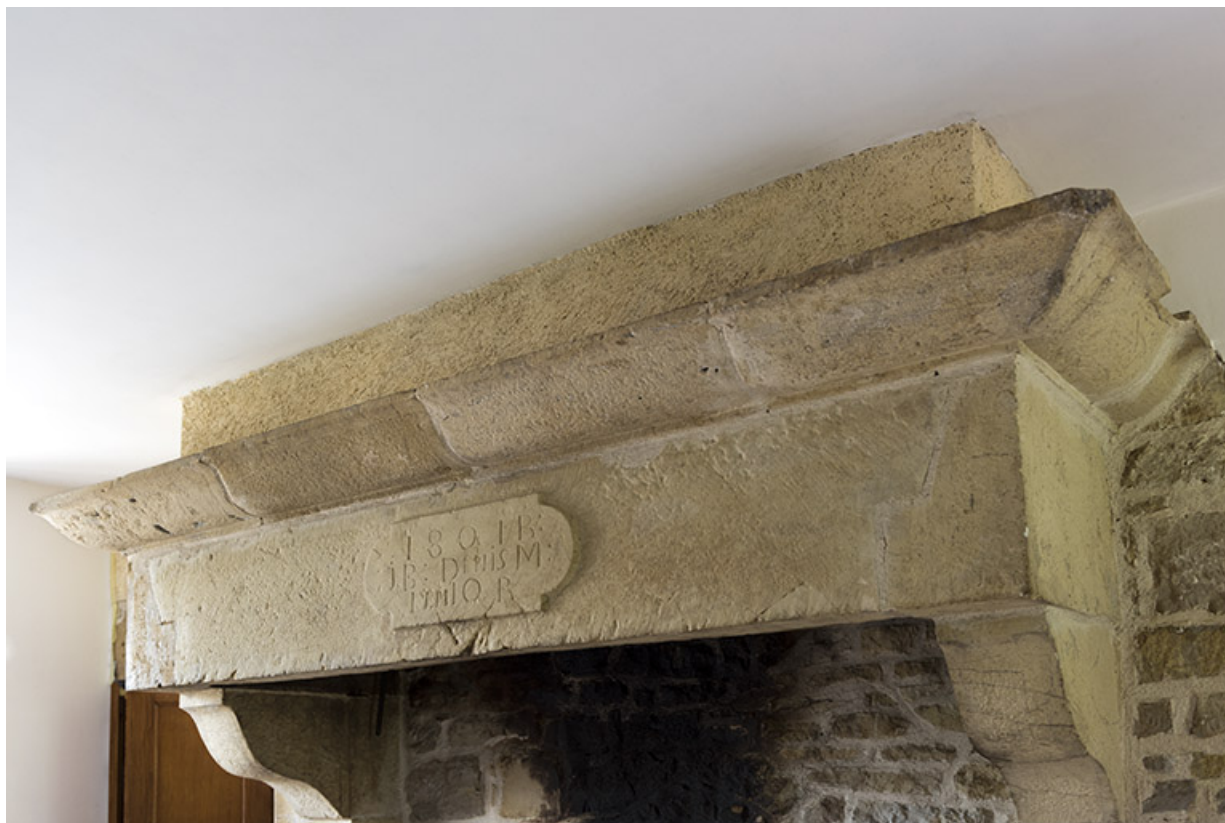
N° de l'illustration : 20167000642NUC4A

Cheminée dans la ferme côté rue.

La première ferme, dont le mur gouttereau est parallèle à la rue, comprenait une cour intérieure et un bâtiment à vocation agricole (grange, étable...), actuellement disparu ; le tout accessible par la porte charretière. La façade principale a été remaniée au 19^e siècle comme l'indique les dimensions importantes des fenêtres. La partie gauche de la ferme était dévolue à l'habitation. La pièce en rez-de-chaussée dispose d'une cheminée dont les caractéristiques permettent de la faire remonter à l'époque de construction de la ferme. Une date portée (1801) est inscrite dans un cartouche en relief sur le manteau de la cheminée. Cette date témoigne vraisemblablement d'un remaniement postérieur.

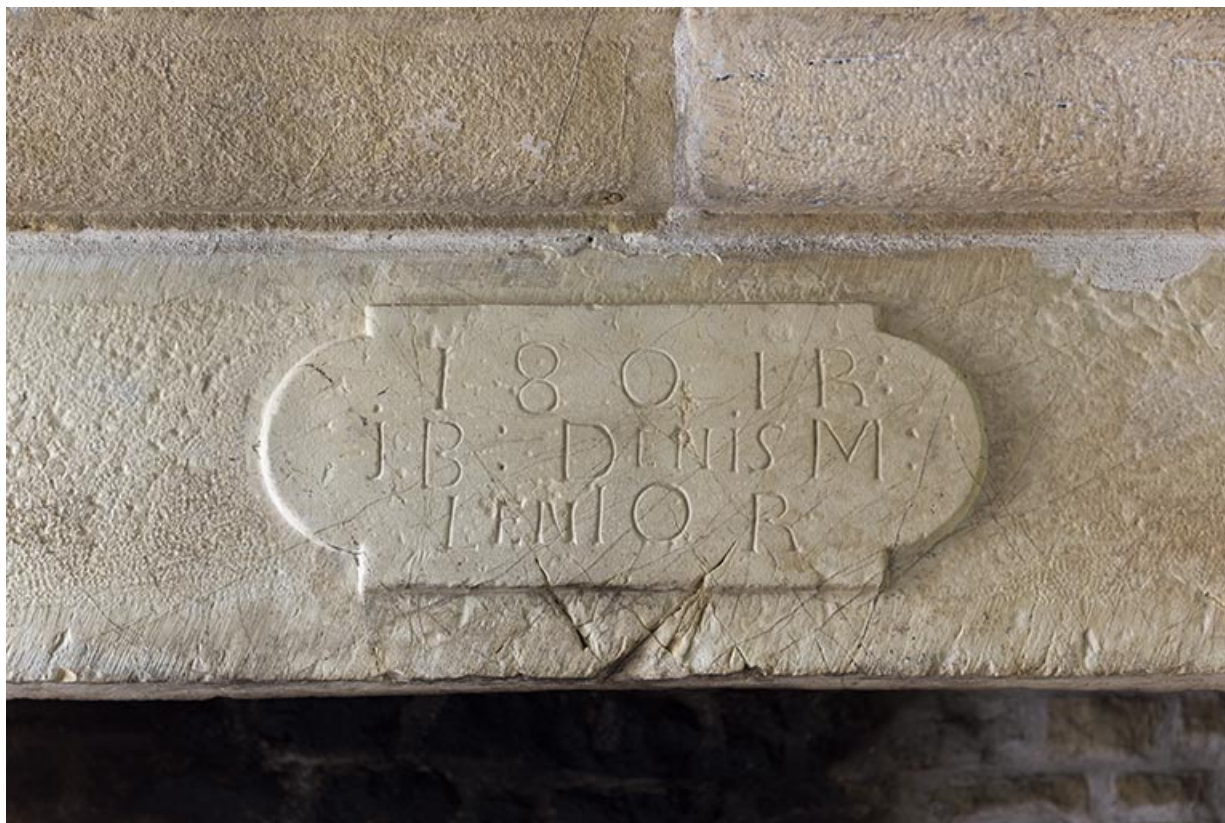
N° de l'illustration : 20167000643NUC4A

Détail sur le linteau de la cheminée.

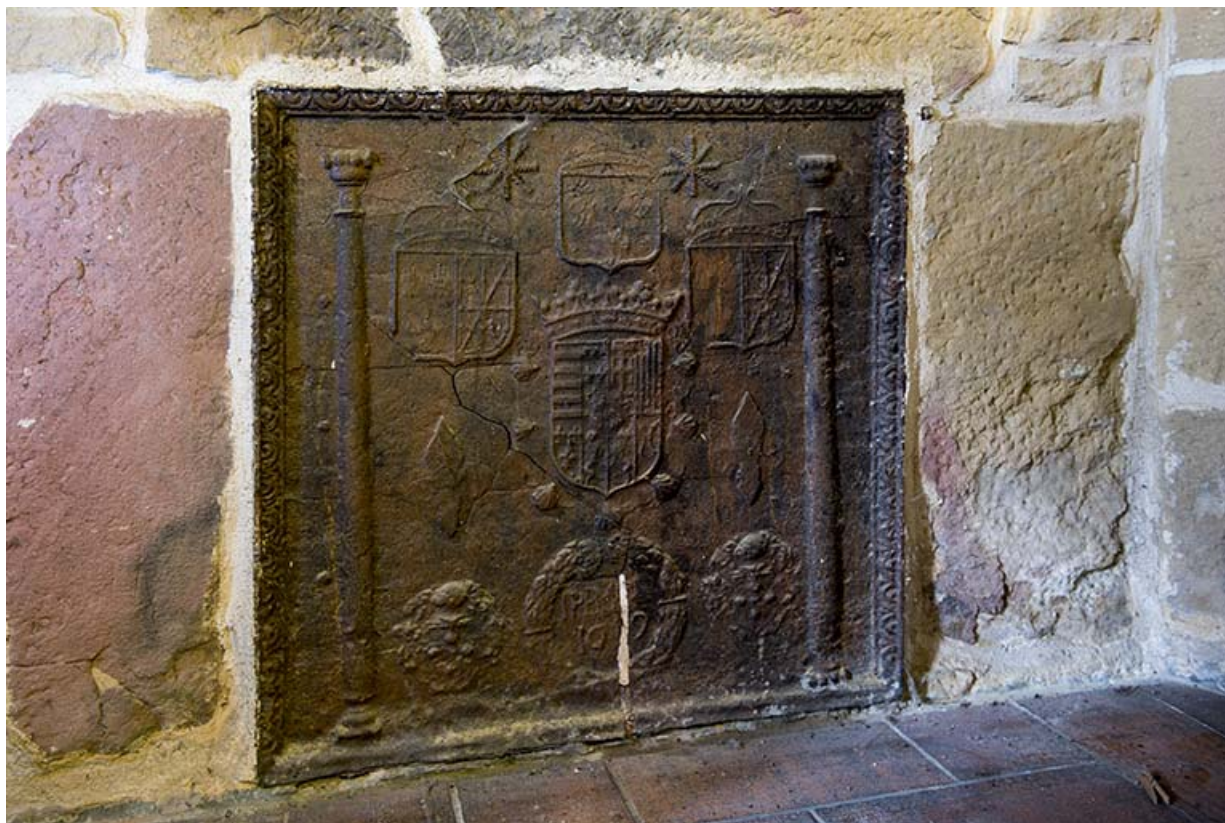
N° de l'illustration : 20167000644NUC4A

Plaque de cheminée dans la seconde ferme.

La seconde ferme, perpendiculaire à la rue, a également été réaménagée. Une grange de cette partie, visible sur le cadastre napoléonien et attenante à la ferme, a disparu. La façade principale a été remaniée à l'instar de celle la ferme mitoyenne. L'étage supérieur dispose d'une baie à volute de remploi (sa provenance n'est pas connue). Une plaque de cheminée située dans l'ancienne cuisine porte la date 1697.
