FERME

Bourgogne-Franche-Comté, Haute-Saône
Aisey-et-Richecourt
1 rue de l' Église

Dossier IA70000736 réalisé en 2016

Auteur(s) : Guillaume Gézolme

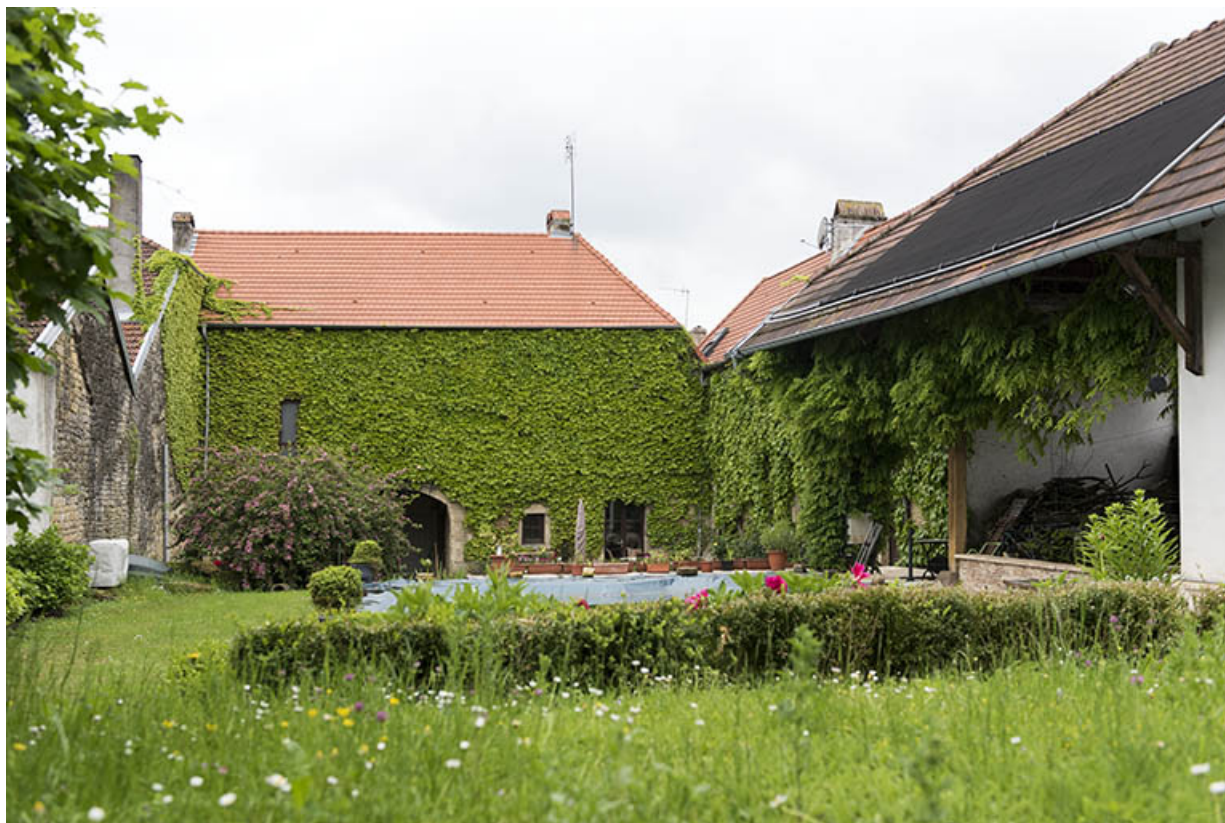
N° de l'illustration : 20167000647NUC4A

Vue générale de la cour intérieure.

L'ensemble actuel est composé de deux anciennes fermes. Les murs sont maçonnés en moellon, apparents dans la cour intérieure et recouverts d'enduit du côté de la voie publique.
