FERME

Bourgogne-Franche-Comté, Haute-Saône Aisey-et-Richecourt 1 rue de l' Église

Dossier IA70000736 réalisé en 2016 Auteur(s) : Guillaume Gézolme

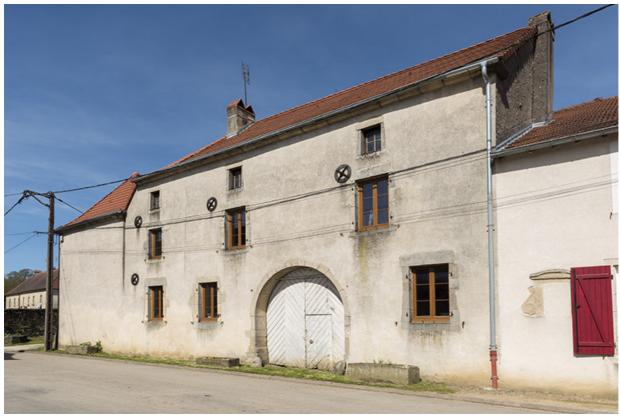
N° de l'illustration : 20167000639NUC4A

La façade sur rue avec la porte cochère. 70, Aisey-et-Richecourt, 1 rue de l' Église

La première ferme, dont le mur gouttereau est parallèle à la rue, comprenait une cour intérieure et un bâtiment à vocation agricole (grange, étable...), actuellement disparu ; le tout accessible par la porte charretière. La façade principale a été remaniée au 19e siècle comme l'indique les dimensions importantes des fenêtres. La partie gauche de la ferme était dévolue à l'habitation. La pièce en rez-de-chaussée dispose d'une cheminée dont les caractéristiques permettent de la faire remonter à l'époque de construction de la ferme. Une date portée (1801) est inscrite dans un cartouche en relief sur le manteau de la cheminée. Cette date témoigne vraisemblablement d'un remaniement postérieur.

- le premier bâtiment s'élève sur un étage carré et un niveau de comble. La façade sur rue dispose d'une porte charretière et de baies plus ou moins ordonnancées, avec des encadrements en pierre de taille. Le toit, à longs pans et à croupe sur le pignon nord, le pignon est couvert sur la partie sud.
- le second bâtiment, perpendiculaire à la voie publique, est en rez-de-chaussée surélevé en raison de la pente du terrain et dispose d'un étage carré. Le toit est couvert à croupe. Un appentis protège la porte d'entrée. L'ancienne cuisine comporte un ancien four à pain et une cheminée avec une plaque portant la date, ornée d'un blason surmonté d'une couronne, de coquilles Saint-Jacques et d'une couronne comprenant des initiales.

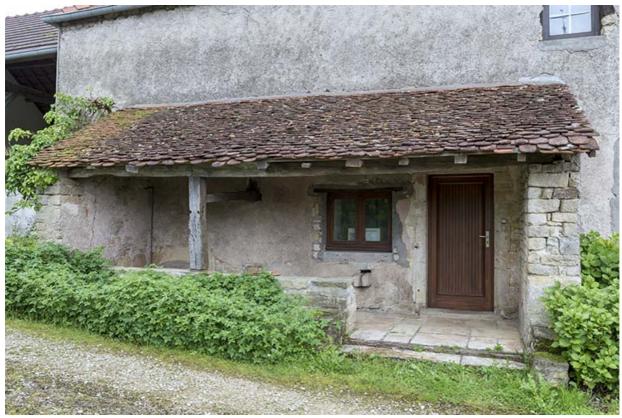
N° de l'illustration : 20167000641NUC4A

Auvent protégeant l'entrée.

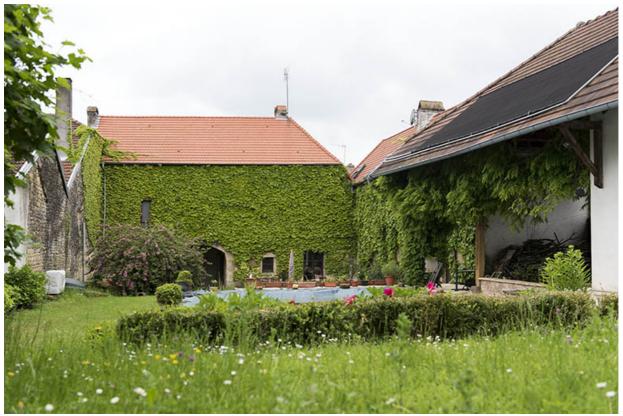
N° de l'illustration : 20167000647NUC4A

Vue générale de la cour intérieure. 70, Aisey-et-Richecourt, 1 rue de l' Église

L'ensemble actuel est composé de deux anciennes fermes. Les murs sont maçonnés en moellon, apparents dans la cour intérieure et recouverts d'enduit du côté de la voie publique.

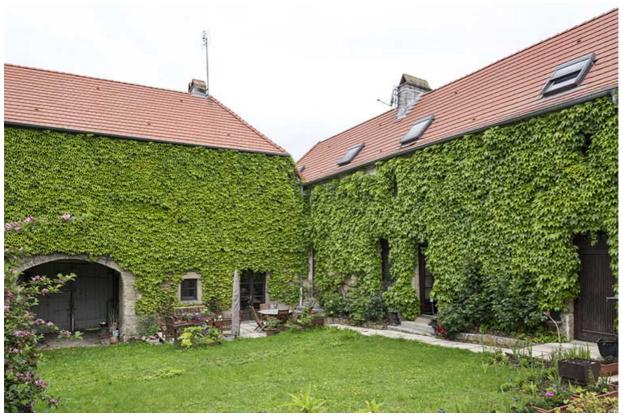
N° de l'illustration : 20167000646NUC4A

Les façades postérieures.

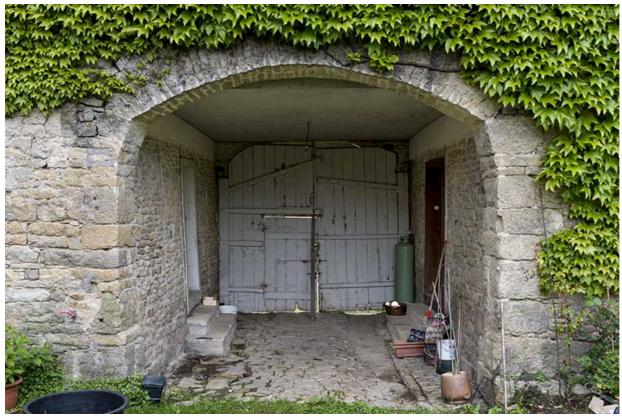
N° de l'illustration : 20167000645NUC4A

La porte cochère, cour intérieure. 70, Aisey-et-Richecourt, 1 rue de l' Église

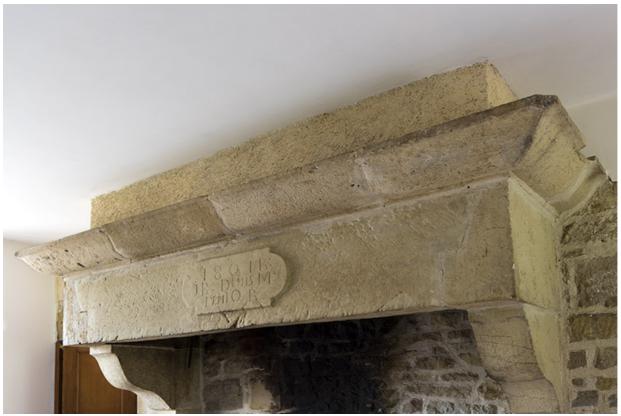
N° de l'illustration : 20167000642NUC4A

Cheminée dans la ferme côté rue. 70, Aisey-et-Richecourt, 1 rue de l' Église

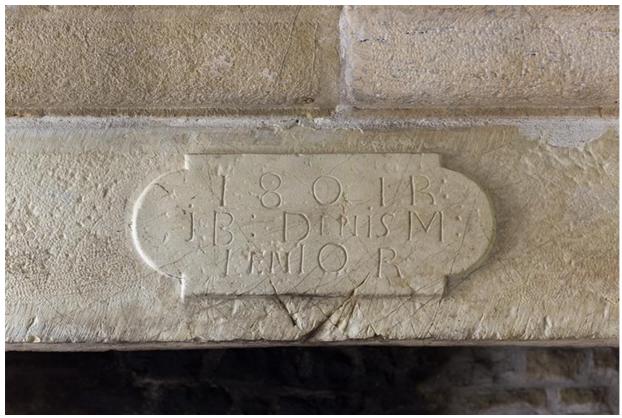
N° de l'illustration : 20167000643NUC4A

Détail sur le linteau de la cheminée. 70, Aisey-et-Richecourt, 1 rue de l' Église

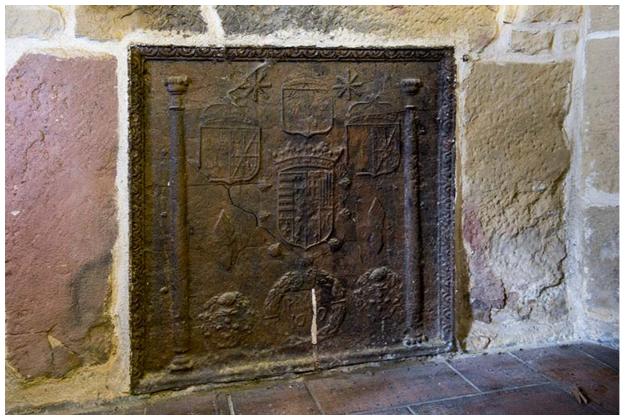
N° de l'illustration : 20167000644NUC4A

Plaque de cheminée dans la seconde ferme. 70, Aisey-et-Richecourt, 1 rue de l' Église

La seconde ferme, perpendiculaire à la rue, a également été réaménagée. Une grange de cette partie, visible sur le cadastre napoléonien et attenante à la ferme, a disparu. La façade principale a été remaniée à l'instar de celle la ferme mitoyenne. L'étage supérieur dispose d'une baie à volute de remploi (sa provenance n'est pas connue). Une plaque de cheminée située dans l'ancienne cuisine porte la date 1697.
