FERME SEIGNEURIALE

Bourgogne-Franche-Comté, Haute-Saône
Aisey-et-Richecourt
Richecourt - impasse de la Saône

Dossier IA70000741 réalisé en 2016

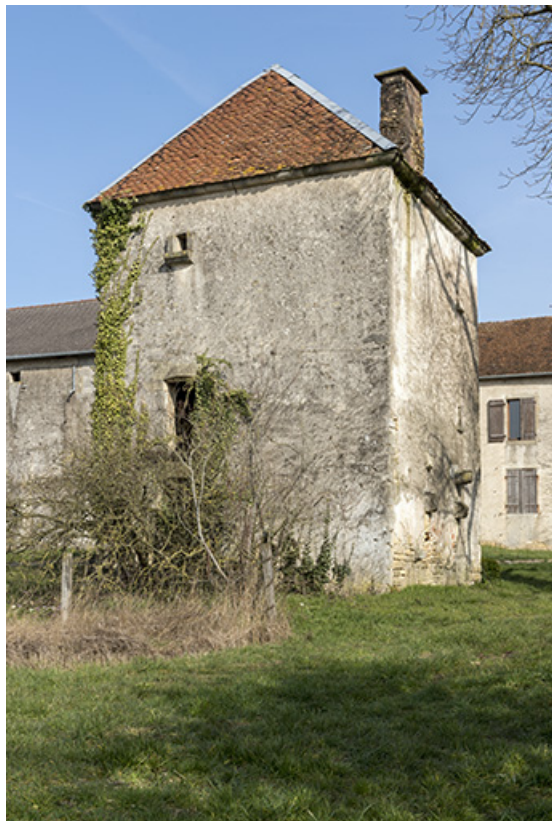
N° de l'illustration : 20167000603NUC4A

Le pigeonnier.

La ferme dispose d'une maison d'habitation s'élevant sur un étage carré et un second de comble. Adossé à la maison, un vaste bâtiment disposant de deux grandes ouvertures abritait les anciennes granges. Des communs complètent la cour sur la façade antérieure. À l'arrière se trouve le pigeonnier bâti sur un plan carré ; une pièce en rez-de-chaussée comprend une cheminée, correspondant probablement à une ancienne cuisine. À l'étage, les boulins sont encore en place.

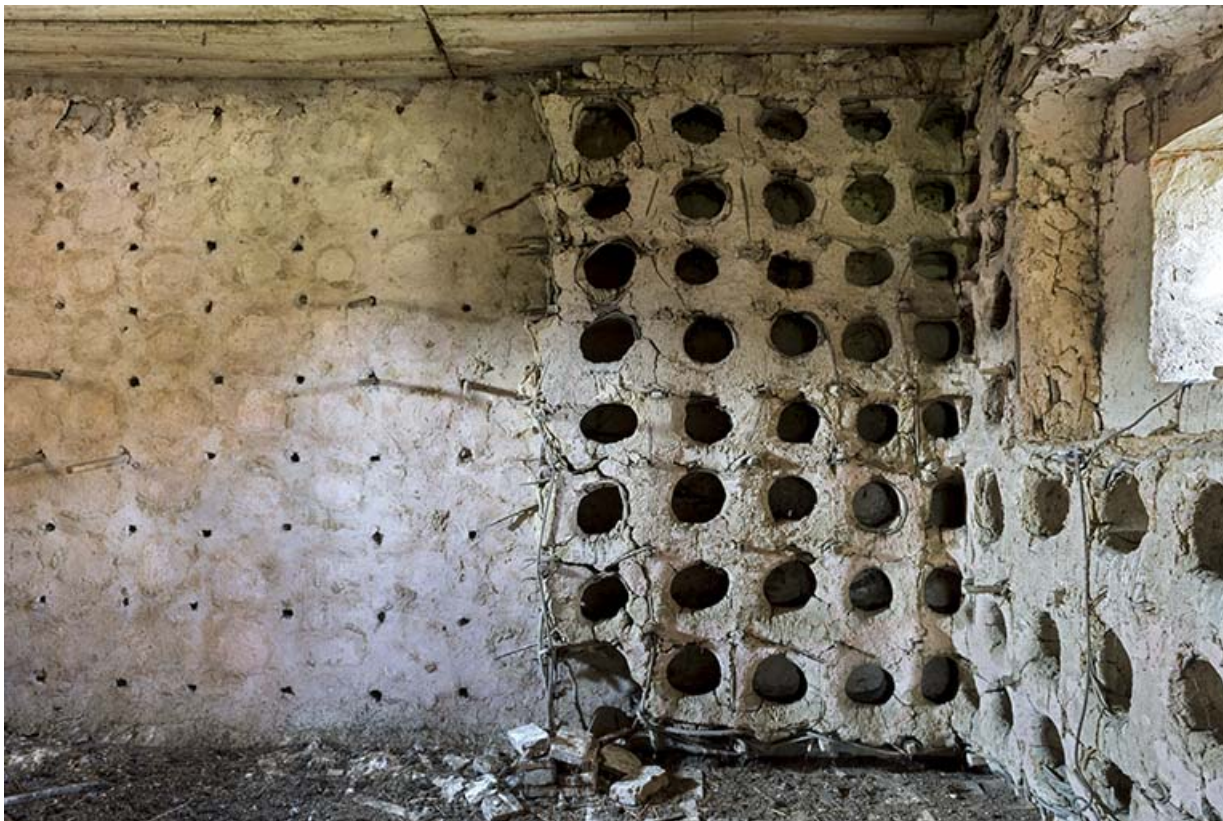
N° de l'illustration : 20167000607NUC4A

Les boulins.

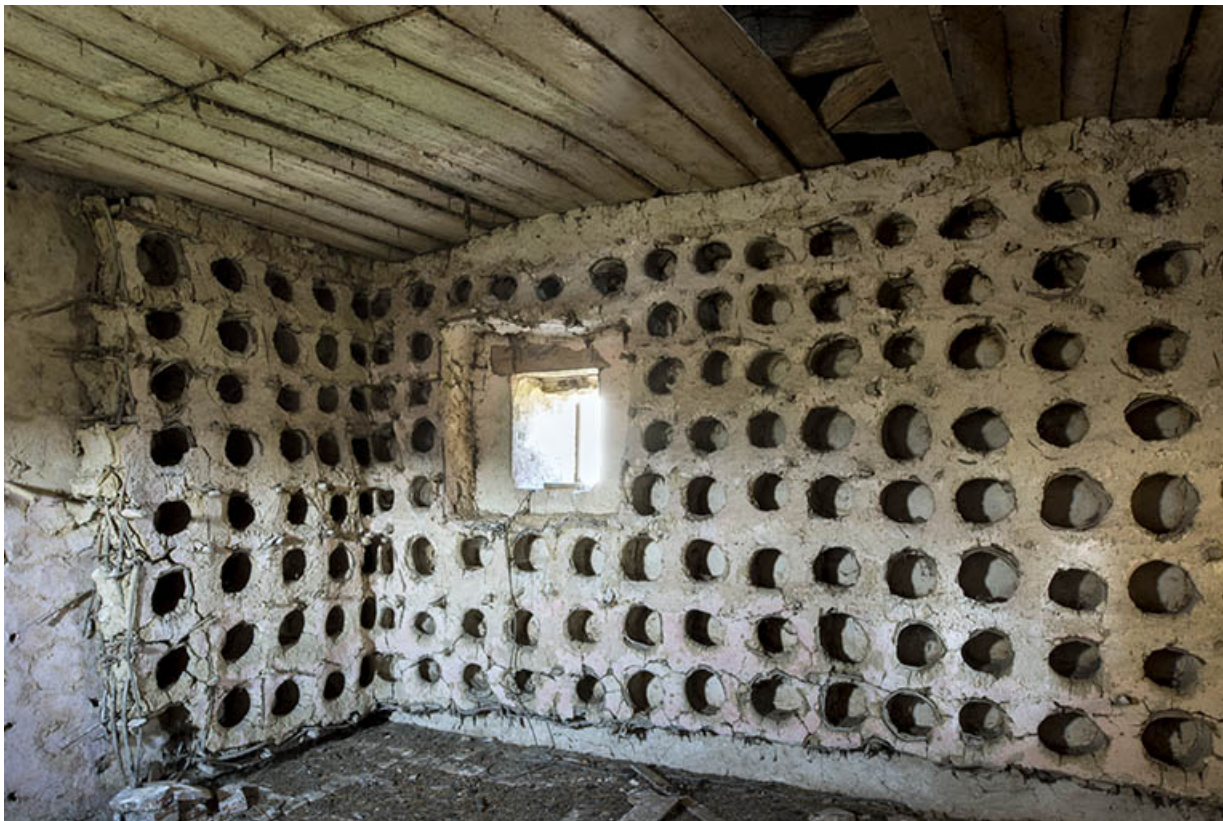
N° de l'illustration : 20167000608NUC4A

Les boulins, vue d'ensemble.
