FERME SEIGNEURIALE

Bourgogne-Franche-Comté, Haute-Saône
Aisey-et-Richecourt
Richecourt - impasse de la Saône

Dossier IA70000741 réalisé en 2016

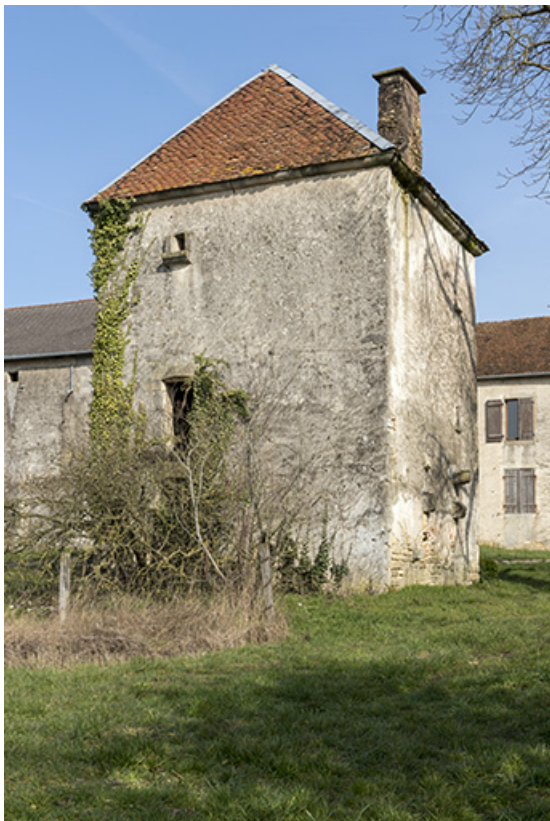
N° de l'illustration : 20167000603NUC4A

Le pigeonnier.

La ferme dispose d'une maison d'habitation s'élevant sur un étage carré et un second de comble. Adossé à la maison, un vaste bâtiment disposant de deux grandes ouvertures abritait les anciennes granges. Des communs complètent la cour sur la façade antérieure. À l'arrière se trouve le pigeonnier bâti sur un plan carré ; une pièce en rez-de-chaussée comprend une cheminée, correspondant probablement à une ancienne cuisine. À l'étage, les boulins sont encore en place.

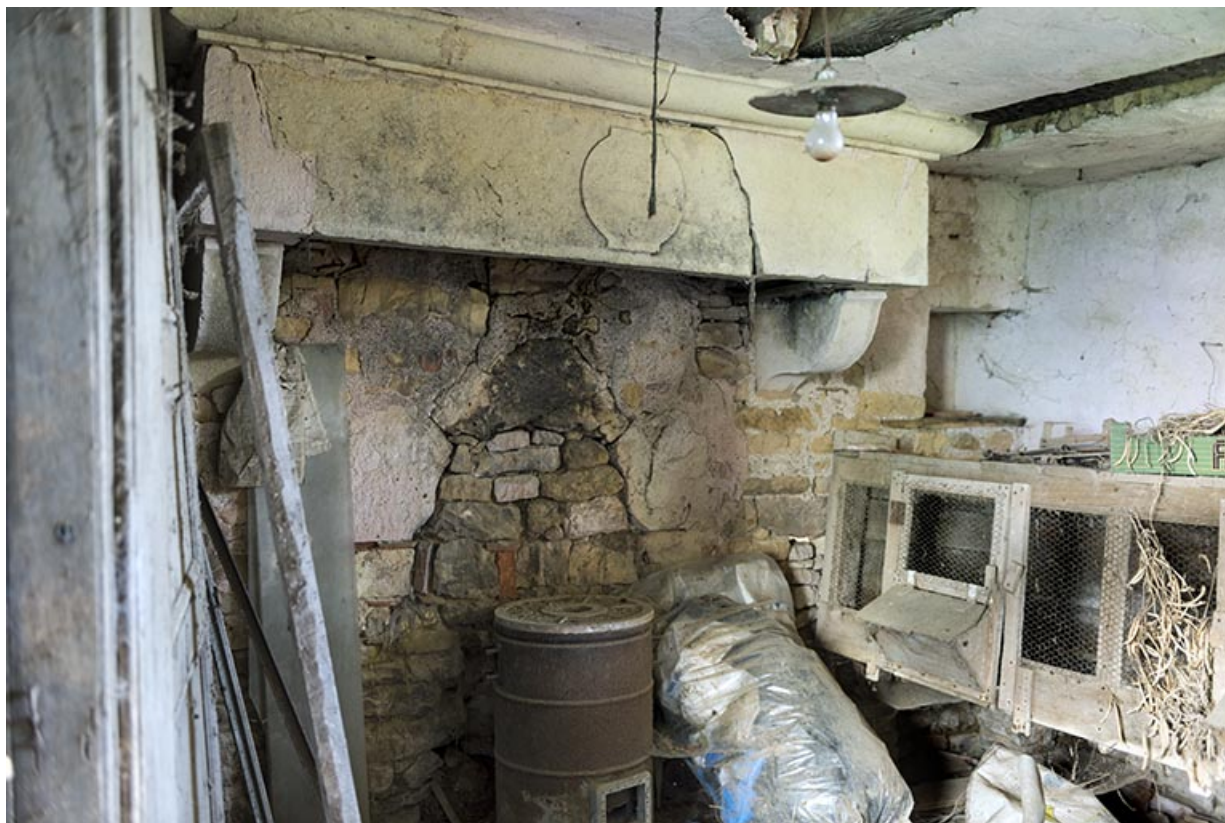
N° de l'illustration : 20167000604NUC4A

Cheminée au rez-de-chaussée du pigeonnier.
