DEMEURE

Bourgogne-Franche-Comté, Haute-Saône Purgerot rue de la Fontaine carrée

Dossier IA70000945 réalisé en 2017 revu en 2018

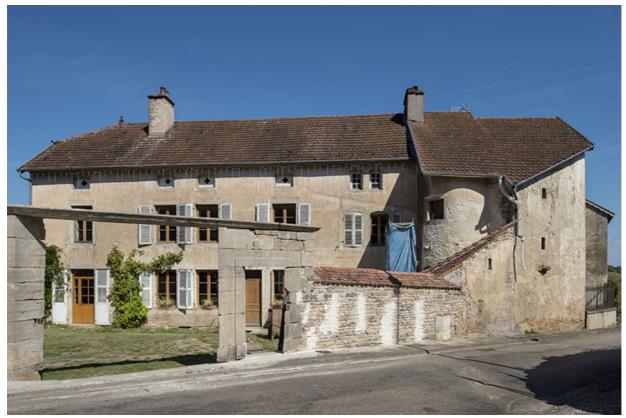
N° de l'illustration : 20177001285NUC4A

La façade antérieure depuis la rue. 70, Purgerot rue de la Fontaine carrée

La demeure a des murs en moellons calcaires enduits. Le toit, à longs pans, a une couverture de tuiles mécaniques. Le bâtiment comporte un sous-sol, un rez-de-chaussée, deux étages carrés et un étage de comble, desservis par un escalier dans œuvre et un second à vis en demi-hors-d'œuvre. La façade antérieure a des fenêtres à linteau droit sur sa partie occidentale et à linteau délardé à arc segmentaire sur sa partie orientale (y compris sur le mur pignon, rue du Vaux). La grange a une porte à arc en anse de panier avec une clé de voute.

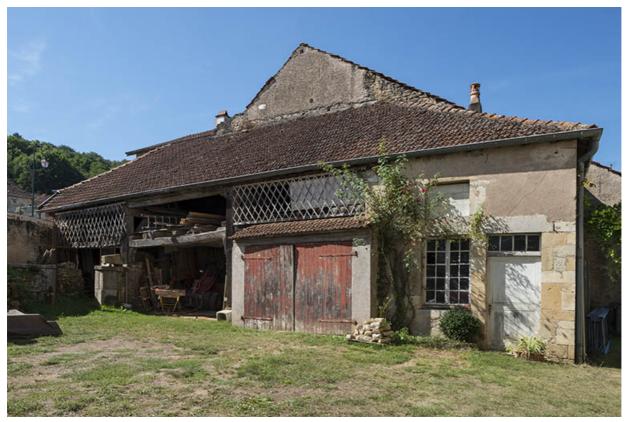
N° de l'illustration : 20177001286NUC4A

La remise et le four à pain. 70, Purgerot rue de la Fontaine carrée

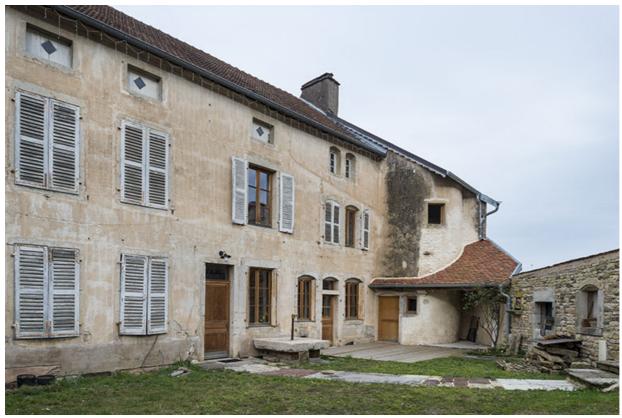
N° de l'illustration : 20187000043NUC4A

La façade antérieure depuis la cour. 70, Purgerot rue de la Fontaine carrée

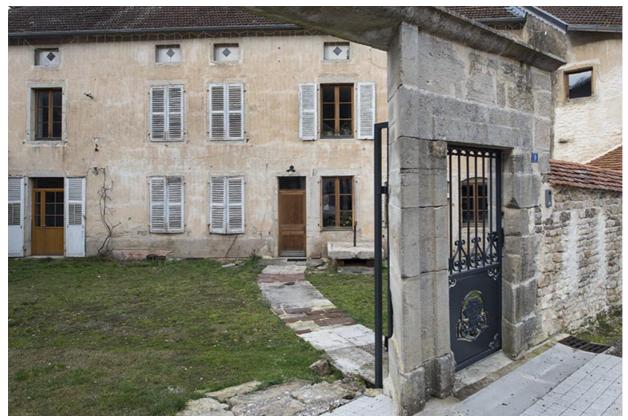
N° de l'illustration : 20187000044NUC4A

La façade antérieure et une partie du portail.

Au cours du 18e siècle, l'édifice est agrandi sur la partie occidentale. La façade antérieure dispose d'une élévation ordonnancée, style architectural en vogue à cette époque ; l'ensemble devait être assez proche de la représentation du plan cadastral de 1826. La présence de baies à linteau délardé en arc segmentaire permettrait de dater ce remaniement de l'époque Louis XV. En 1827, le propriétaire est Claude-François Girardot, notaire et maire de Purgerot (1819-1828). En 1868, la demeure est acquise par un juge de paix, Augustin Chiffert, qui sera également maire de la commune entre 1835 et 1843. Hubert Duvernoy, gendre du juge Chiffert, fit agrandir la maison côté jardin vers la fin du 19e siècle afin d'installer son étude de notaire au rez-de-chaussée ; il l'avait acquise auprès d'Armand Thévenot qui habitait rue du Vaux, dans l'ancienne cure. A la fin du 19e siècle, comme l'indique la date portée sur la clé voûte de la porte cochère (1882), le mur pignon oriental est remanié ainsi que la grange et son accès .

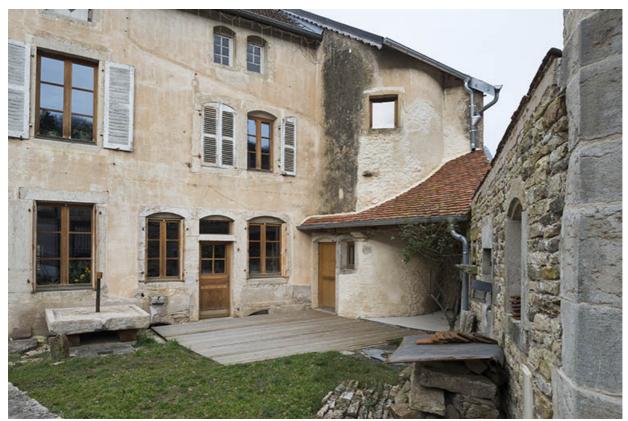
N° de l'illustration : 20187000045NUC4A

La tour d'escalier, vue extérieure. 70, Purgerot rue de la Fontaine carrée

L'extrémité orientale est la plus ancienne comme l'atteste la présence d'une tour comprenant un escalier à vis en pierre. Les ouvertures de petite taille pourraient remonter à la seconde moitié du 16e siècle ou au début du 17e siècle. A cette époque seul devait exister cette partie de la maison, à usage d'habitation. La présence de bénitiers sculptés dans la pierre dans deux pièces au premier étage de la partie la plus ancienne, marqués du monogramme IHS, laisse à penser que le site a pu être habité par des religieux.

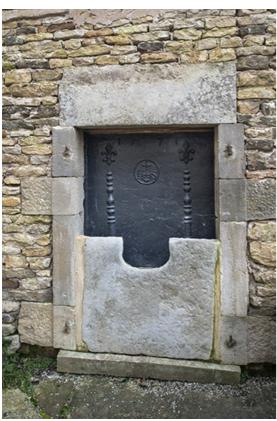
N° de l'illustration : 20187000046NUC4A

Une des deux planques de cheminée de la demeure entreposée dans la cour. 70, Purgerot rue de la Fontaine carrée

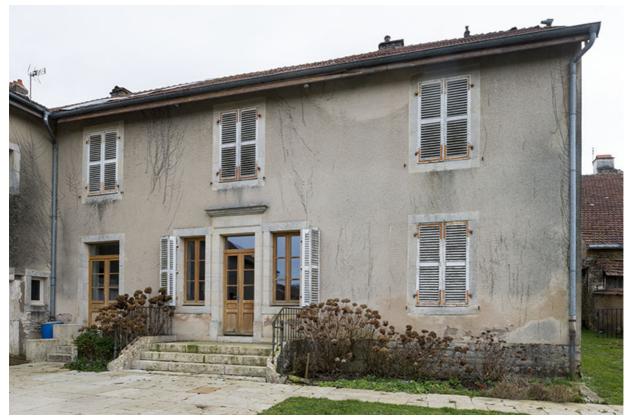
N° de l'illustration : 20187000048NUC4A

Façade postérieure, vue générale. 70, Purgerot rue de la Fontaine carrée

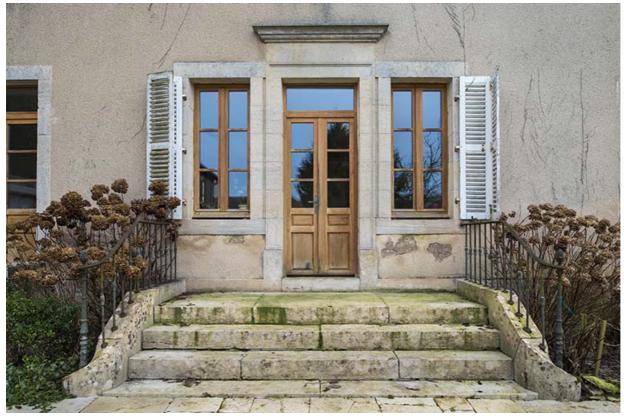
N° de l'illustration : 20187000049NUC4A

Détail de la façade postérieure. 70, Purgerot rue de la Fontaine carrée

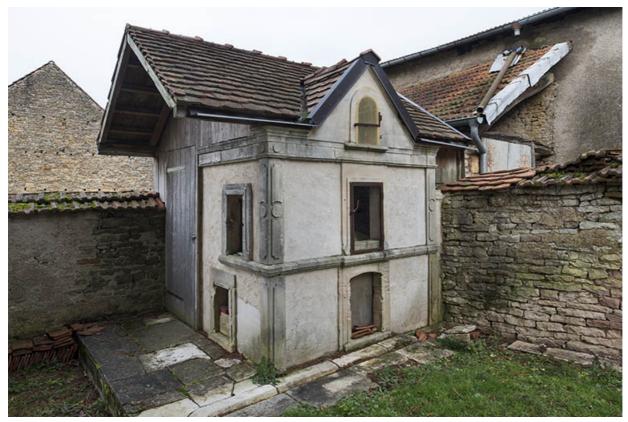
N° de l'illustration : 20187000050NUC4A

Petit édifice dans le jardin (ayant pu servir de pigeonnier).

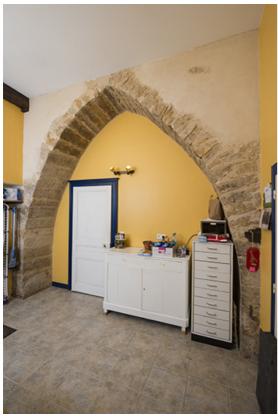
N° de l'illustration : 20187000051NUC4A

Voûte en tiers-point, arrière cuisine. 70, Purgerot rue de la Fontaine carrée

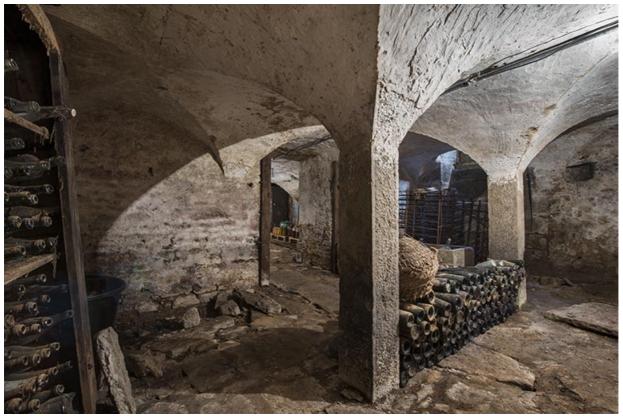
N° de l'illustration : 20187000052NUC4A

La cave, partie voûtée sur colonnes. 70, Purgerot rue de la Fontaine carrée

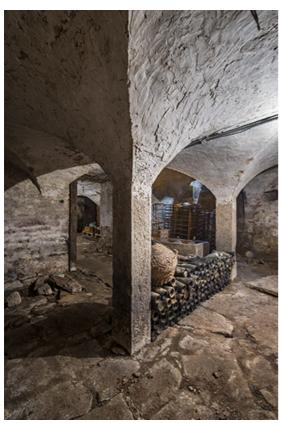
N° de l'illustration : 20187000053NUC4A

Détail d'une colonne supportant les voûtes. 70, Purgerot rue de la Fontaine carrée

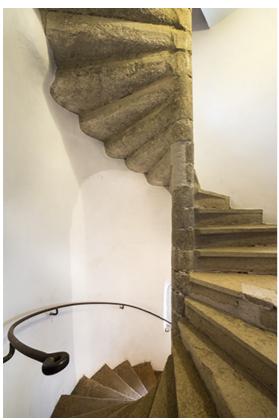
N° de l'illustration : 20187000054NUC4A

L'escalier à vis dans la tour. 70, Purgerot rue de la Fontaine carrée

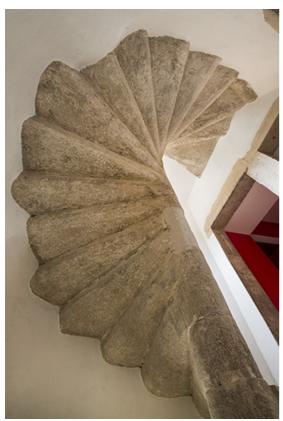
N° de l'illustration : 20187000055NUC4A

Vue en contre-plongée de l'escalier. 70, Purgerot rue de la Fontaine carrée

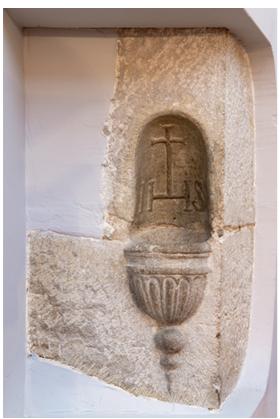
N° de l'illustration : 20187000056NUC4A

Bénitier taillé dans le calcaire de l'encradement d'une fenêtre, premier étage. 70, Purgerot rue de la Fontaine carrée

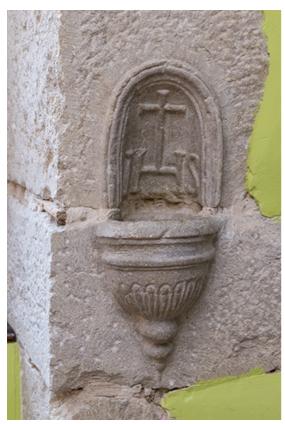
N° de l'illustration : 20187000057NUC4A

Bénitier taillé dans le calcaire de l'encradement d'une fenêtre, premier étage (dans une autre chambre). 70, Purgerot rue de la Fontaine carrée
