PRESBYTÈRE

Bourgogne-Franche-Comté, Haute-Saône
Cendrecourt
2 impasse de l'Eglise

Dossier IA70001087 réalisé en 2018 revu en
2019

Auteur(s) : Philippe Mairot

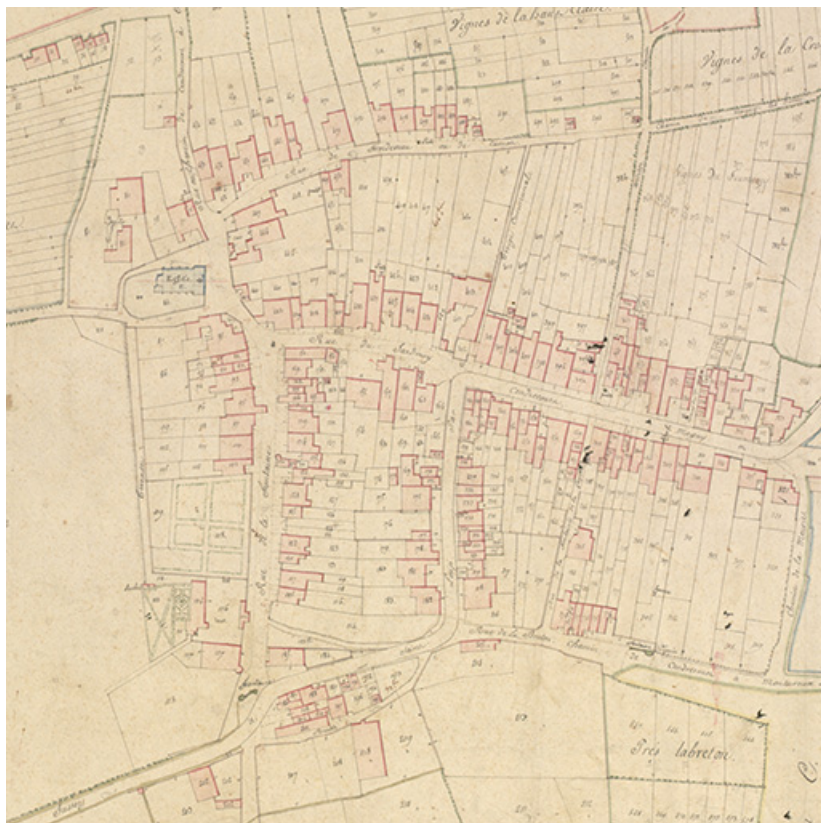
N° de l'illustration : 20177001330NUC1A

Extrait du cadastre napoléonien terminé le 25 septembre 1819. Section D dite du village.
70, Cendrecourt impasse de l'église

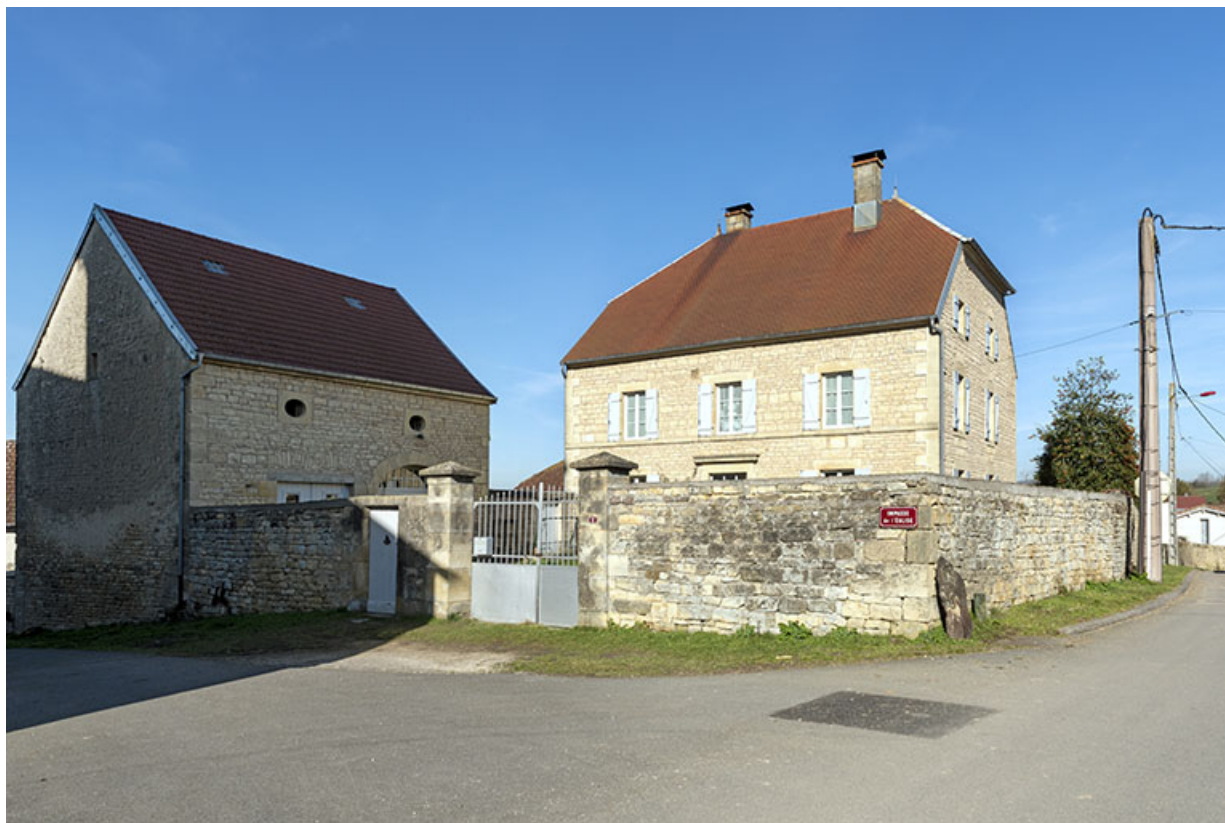
N° de l'illustration : 20197000268NUC4A

Vue d'ensemble depuis le sud-est.

Derrière un mur d'enceinte, l'ensemble occupe l'angle de l'îlot formé par l'impasse de l'église et la rue Maladière (rue du Jardiney). Le portail principal (porte flamande et porte piétonnière) donne au sud et une seconde porte (à deux battants) est ouverte dans le mur d'enceinte à l'ouest. A l'angle extérieur sud-est du mur d'enceinte, un résidu de fonderie a été déposée, attestant de l'ancienne activité sidérurgique locale.

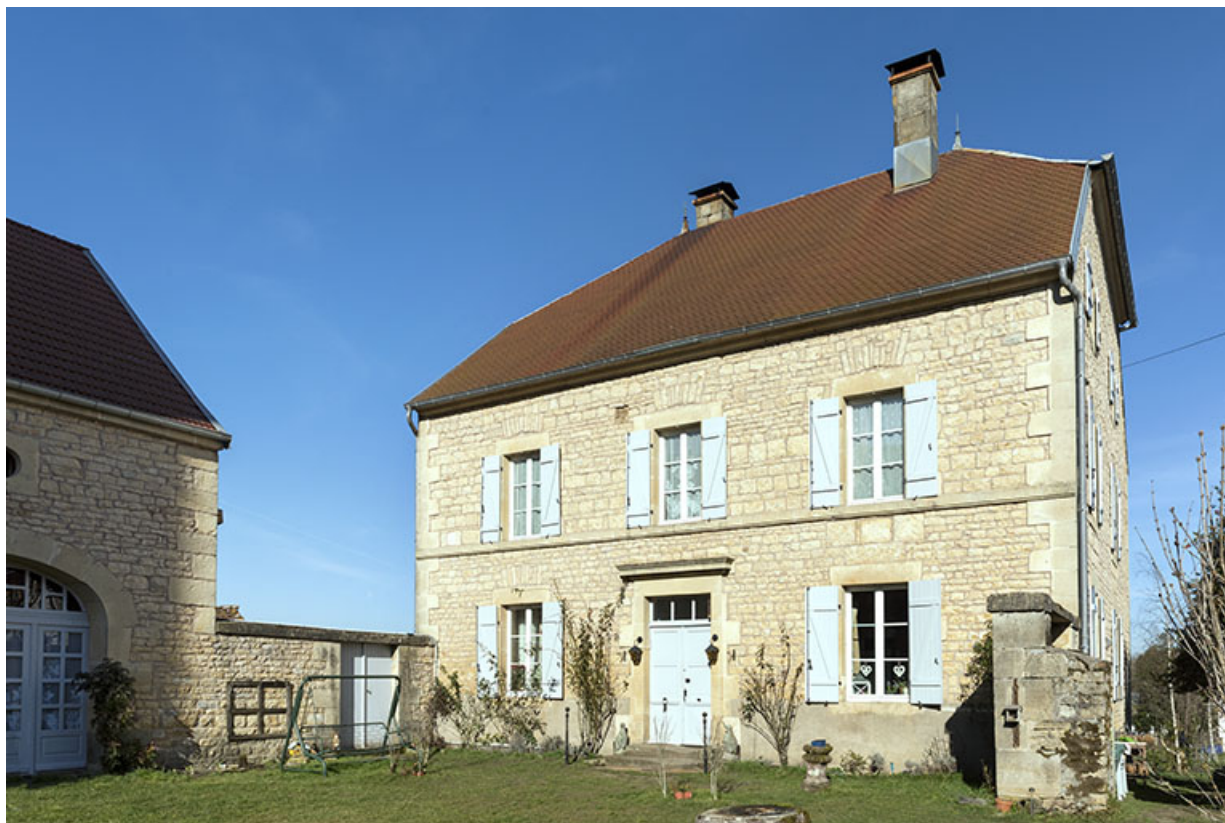
N° de l'illustration : 20197000269NUC4A

Vue de trois-quart de la façade antérieure et de la cour intérieure.

Le logis de forme carrée, sur une cave voutée, est édifié en moellons de calcaire dont l'enduit a été retiré (en 2011). Il présente sa façade principale au sud : deux baies avec contrevents au rez-de-chaussée surmontée de linteaux droits encadrent la porte d'entrée (encadrement en pierre, surmontée d'une corniche) Un bandeau règne entre les deux étages. L'étage comporte trois baies avec contrevents sur les deux façades. Un grenier est aménagé auquel deux baies dans les pignons donnent le jour. Les pignons sont percés de deux baies en rez-de-chaussée, deux à l'étage, deux –de forme carré– pour les combles. La façade arrière est organisée autour de la porte centrale (elle aussi avec son encadrement de pierres surmontée d'une corniche) donnant accès à la cave sous l'escalier extérieur de pierre rattachant la hauteur du soubassement, à deux courtes volées parallèles à la façade.

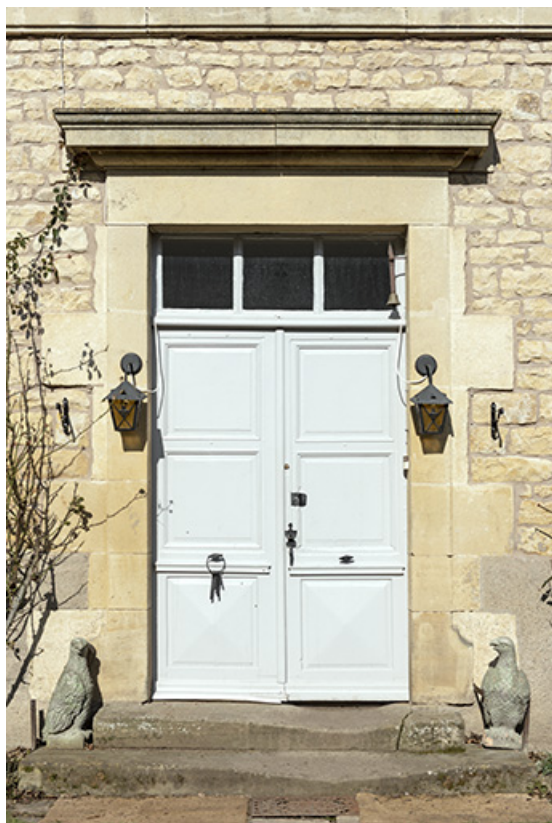
N° de l'illustration : 20197000271NUC4A

Vue de détail de la porte d'entrée sur la façade antérieure.

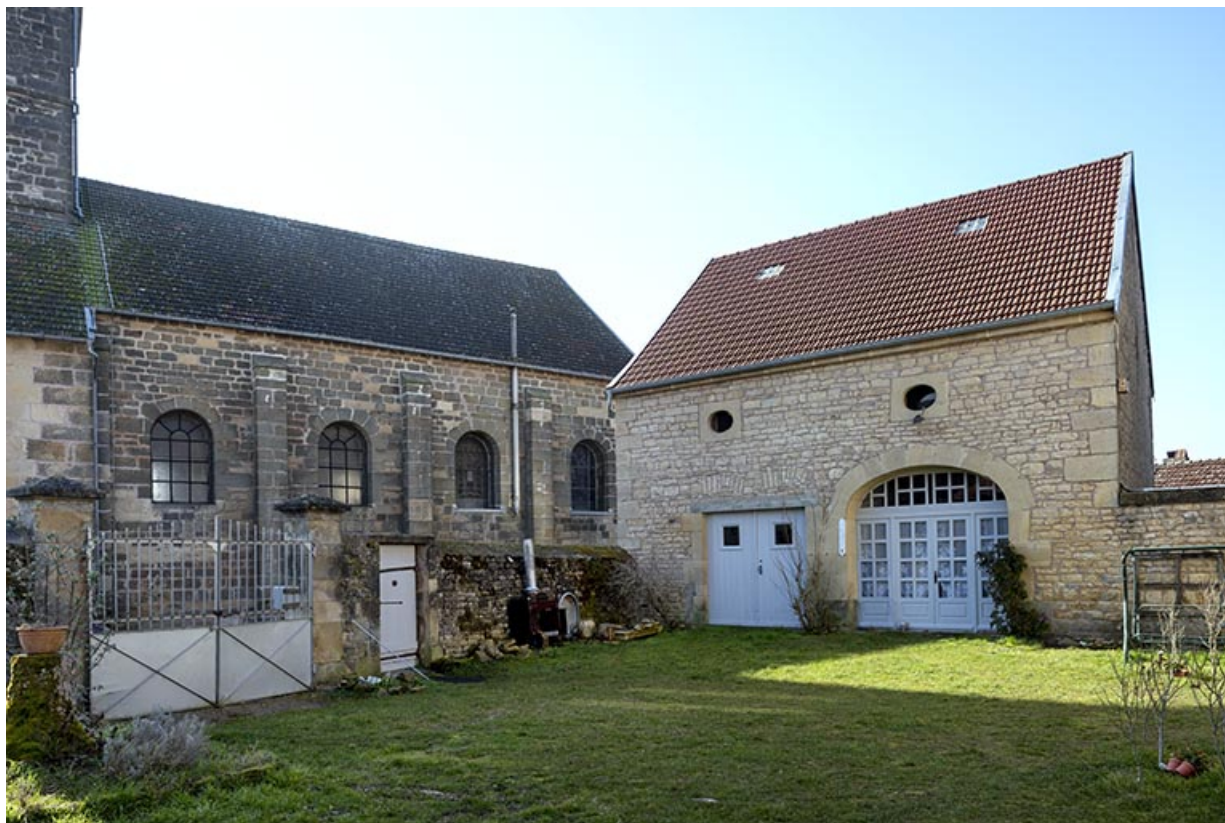
N° de l'illustration : 20197000270NUC4A

Depuis la cour au nord, vue de trois-quart de la façade antérieure de la dépendance et de l'église.
70, Cendrecourt, 2 impasse de l'Eglise

L'ancienne dépendance agricole à deux travées, - originellement grange, fenil et remise de voiture, aménagée à présent en logement -, est disposée perpendiculairement à la maison à laquelle elle se trouve reliée par un mur percé d'une porte. Deux oculi ovales donnent le jour à l'étage. Son pignon sud – percé d'une petite baie ouverte dans le comble - constitue la limite de la parcelle sur l'impasse.

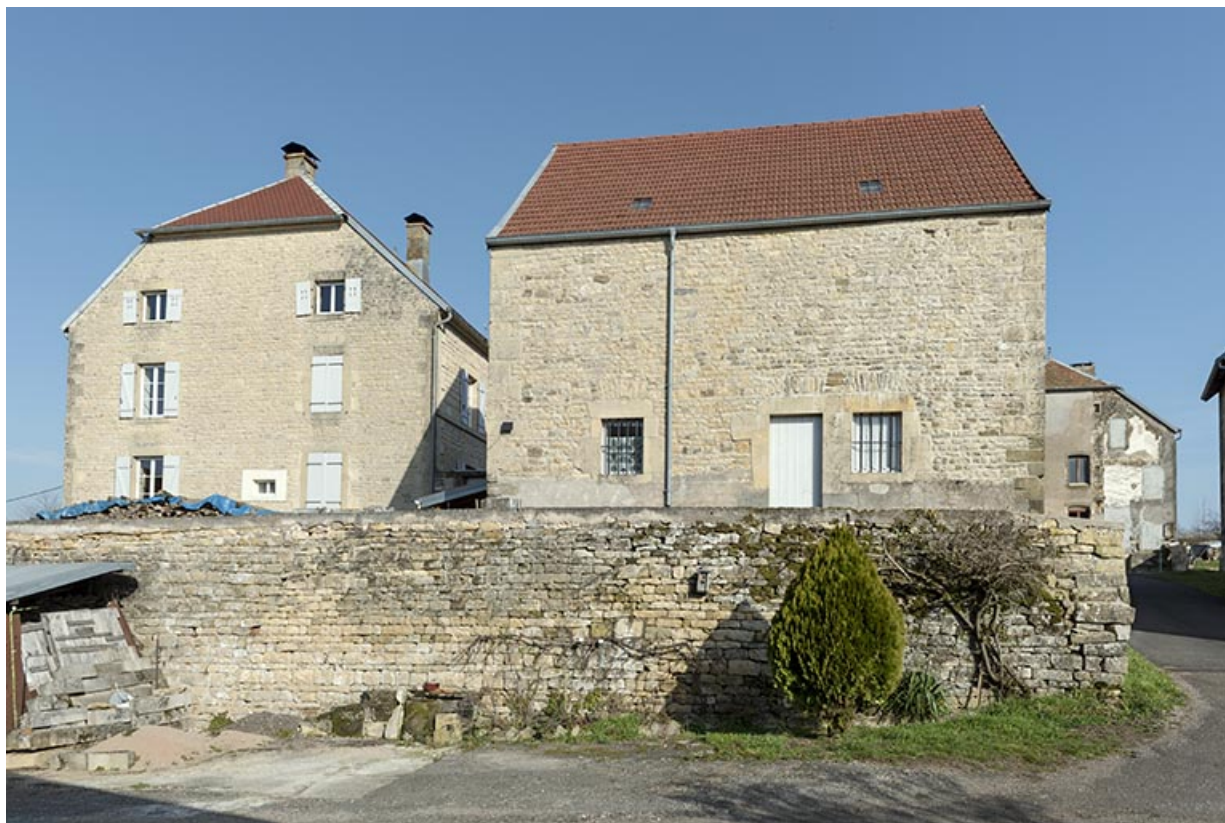
N° de l'illustration : 20197000272NUC4A

Depuis l'impasse de l'église au sud-ouest, vue de la face postérieure de la dépendance et du pignon occidental de la maison.
70, Cendrecourt, 2 impasse de l'Eglise

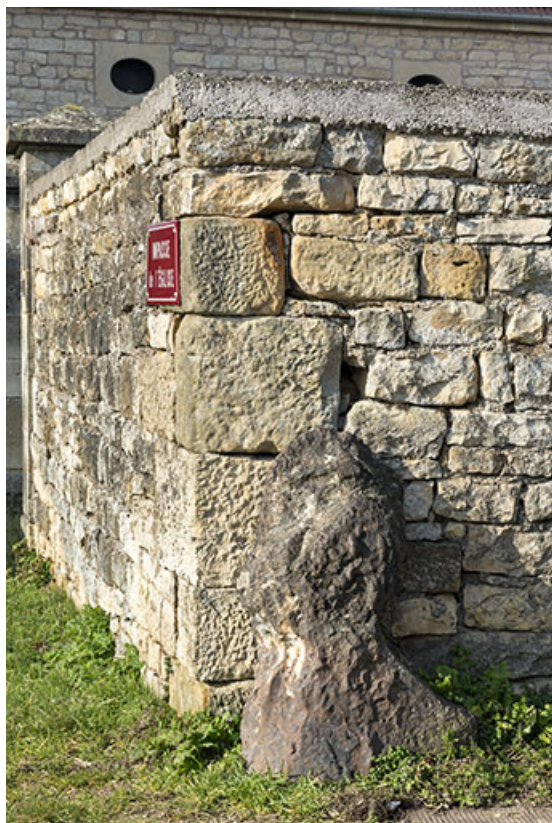
N° de l'illustration : 20197000245NUC4A

Résidu de la dernière coulée de la fonderie -selon la tradition locale-, à l'angle sud-est de l'enceinte de l'ancien presbytère.
70, Cendrecourt, 2 impasse de l'Eglise

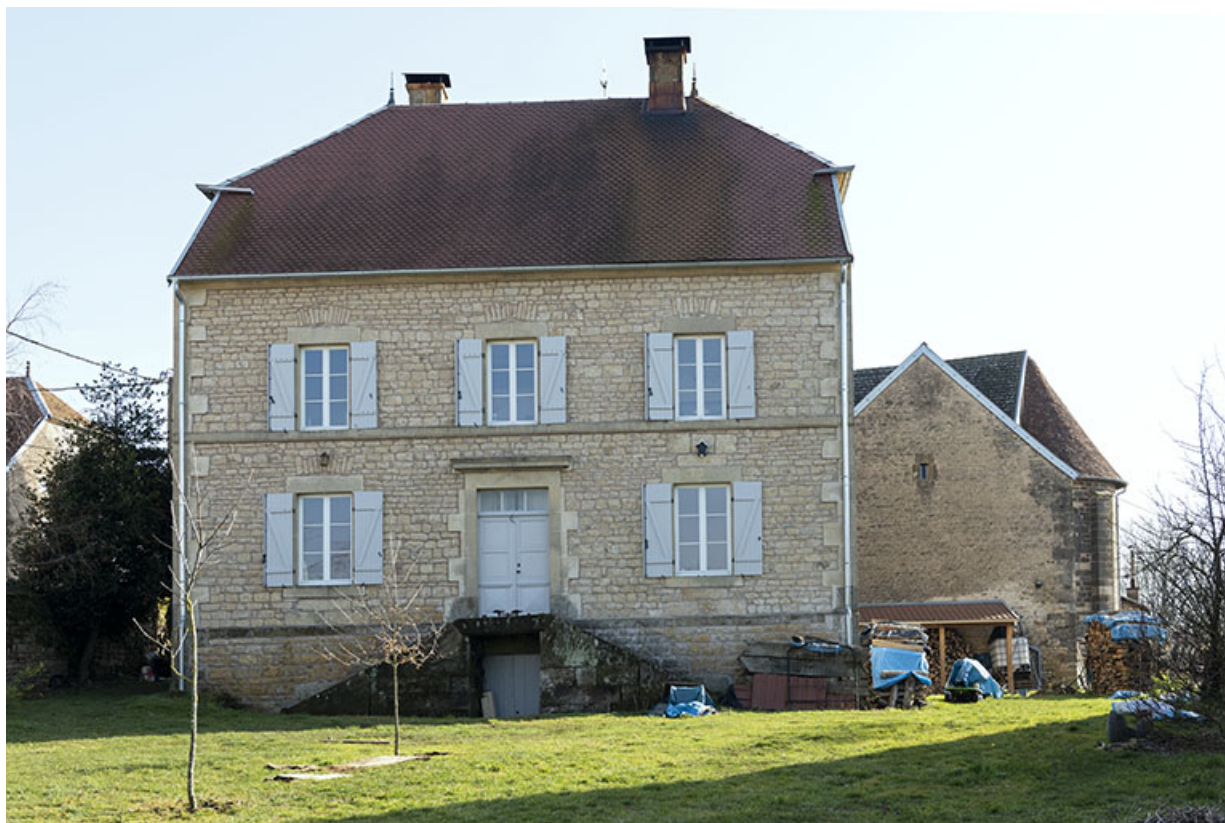
N° de l'illustration : 20197000273NUC4A

Vue de face de la façade postérieure de la maison, du pignon nord de la dépendance et du chevet hémisphérique de l'église.
70, Cendrecourt, 2 impasse de l'Eglise

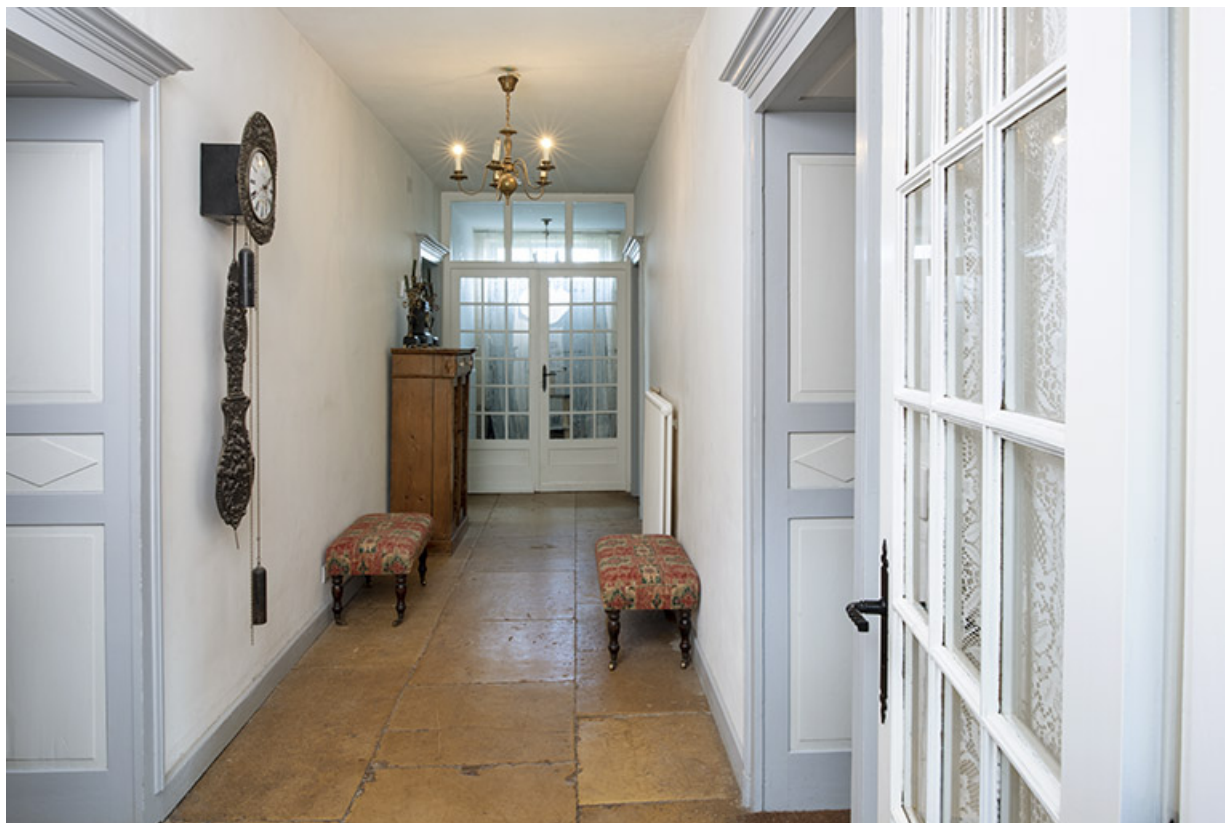
N° de l'illustration : 20187000891NUC4A

Vue de la distribution intérieure au rez-de-chaussée.

Les pièces du rez-de-chaussée de l'habitation principale s'organisent autour du couloir central (dallé de pierre) reliant les deux portes symétriques : quatre pièces d'angle, deux pièces intermédiaires. La cuisine comporte une cheminée adossée, à faux-manteau, qui communique avec un placard de la pièce adjacente. Un escalier en charpente (à retour avec jour) dessert l'étage.

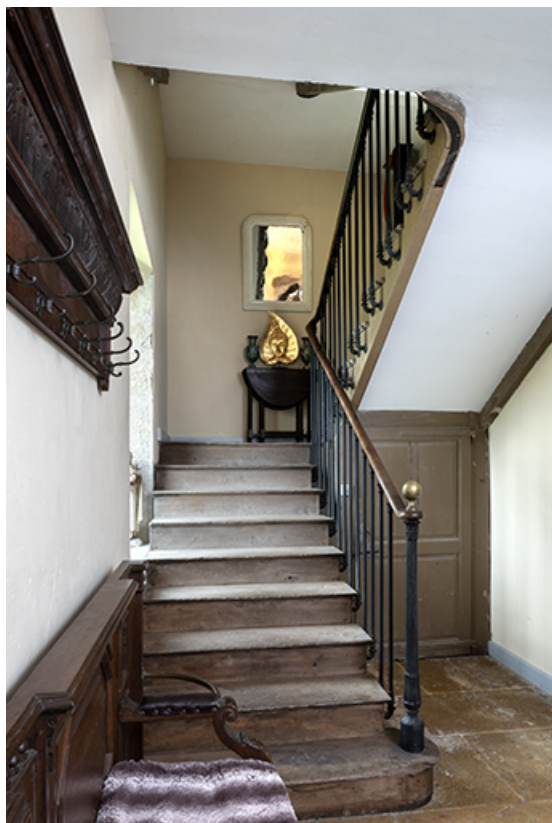
N° de l'illustration : 20187000893NUC4A

Escalier.

Escaliers : escalier dans-oeuvre, escalier tournant à retours avec jour, en charpente; escalier de distribution extérieur, escalier symétrique escalier droit, en maçonnerie

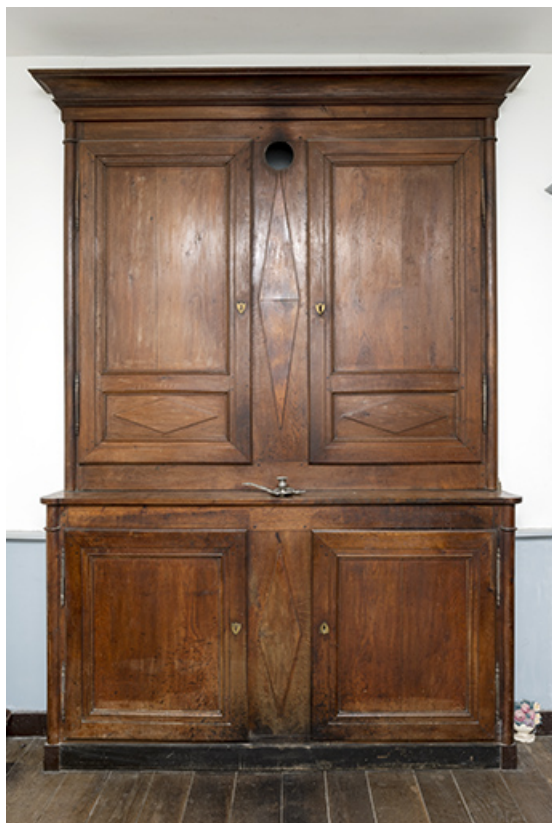
N° de l'illustration : 20187000894NUC4A

Placard chauffant situé au revers de l'âtre de la cuisine.

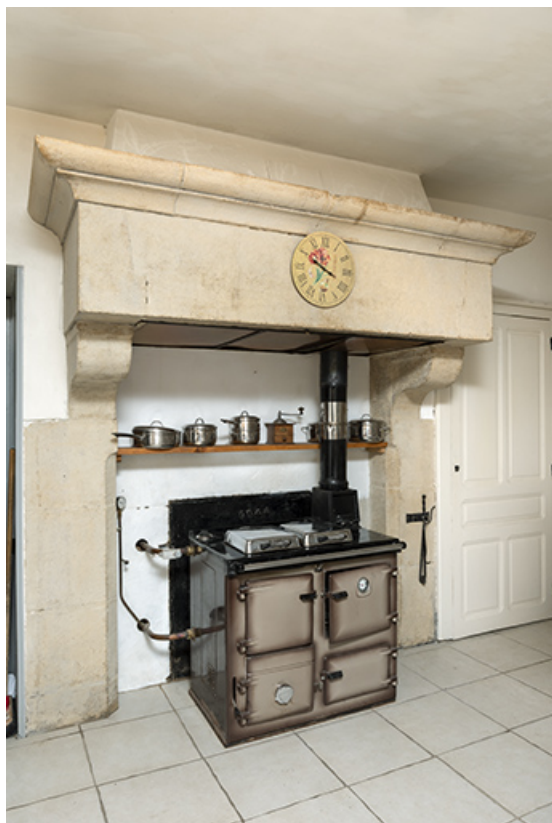
N° de l'illustration : 20187000895NUC4A

Cuisine : cheminée.
