## PRESBYTÈRE

Bourgogne-Franche-Comté, Haute-Saône  
 Cendrecourt  
 2 impasse de l'Eglise

Dossier IA70001087 réalisé en 2018 revu en  
 2019

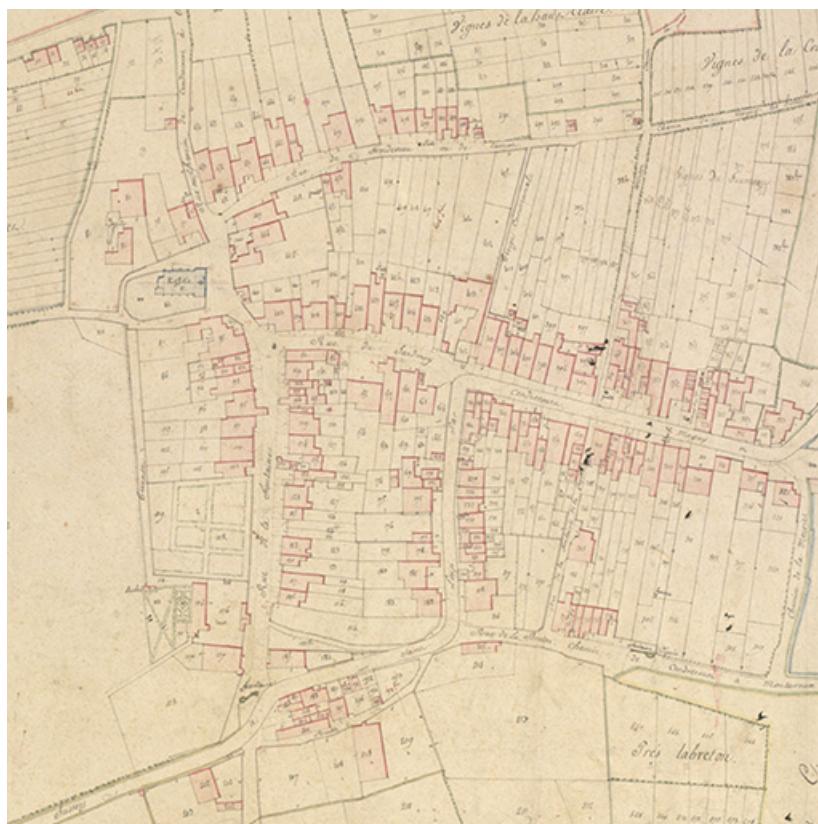
**Extrait du cadastre napoléonien terminé le 25 septembre 1819. Section D dite du village.**  
70, Cendrecourt impasse de l'église

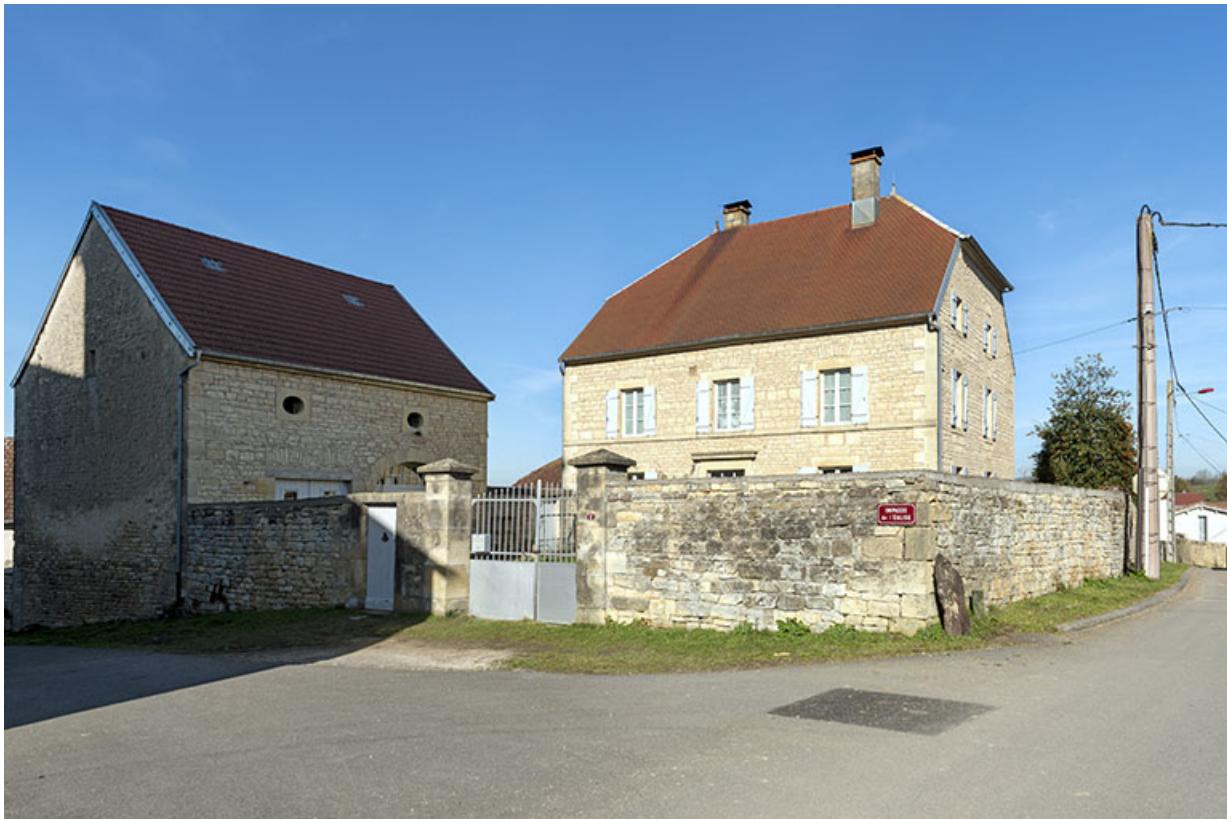
**Vue d'ensemble depuis le sud-est.**

Derrière un mur d'enceinte, l'ensemble occupe l'angle de l'ilot formé par l'impasse de l'église et la rue Maladière (rue du Jardiney). Le portail principal (porte flamande et porte piétonnière) donne au sud et une seconde porte (à deux battants) est ouverte dans le mur d'enceinte à l'ouest. A l'angle extérieur sud-est du mur d'enceinte, un résidu de fonderie a été déposée, attestant de l'ancienne activité sidérurgique locale.

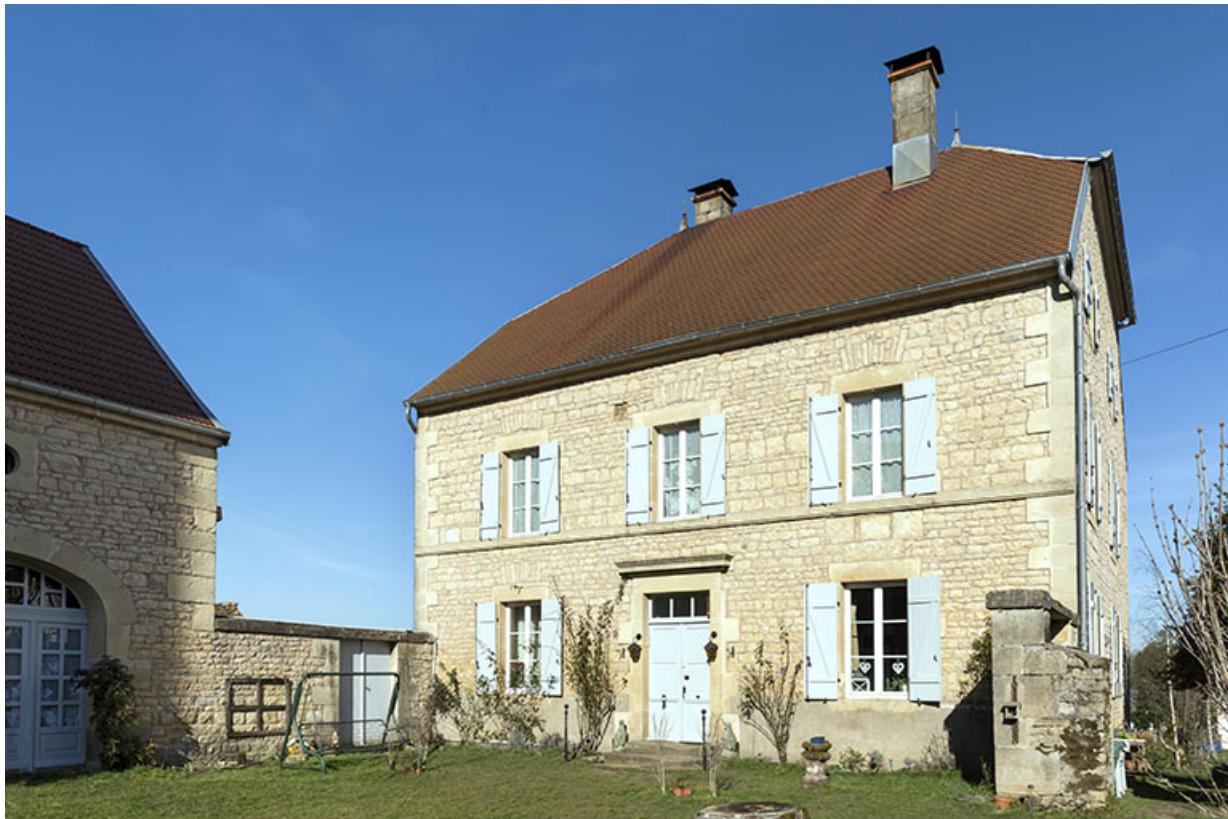
**Vue de trois-quart de la façade antérieure et de la cour intérieure.**

Le logis de forme carrée, sur une cave voutée, est édifié en moellons de calcaire dont l'enduit a été retiré (en 2011). Il présente sa façade principale au sud : deux baies avec contrevents au rez-de-chaussée surmontée de linteaux droits encadrent la porte d'entrée (encadrement en pierre, surmontée d'une corniche) Un bandeau règne entre les deux étages. L'étage comporte trois baies avec contrevents sur les deux façades. Un grenier est aménagé auquel deux baies dans les pignons donnent le jour. Les pignons sont percés de deux baies en rez-de-chaussée, deux à l'étage, deux –de forme carré– pour les combles. La façade arrière est organisée autour de la porte centrale (elle aussi avec son encadrement de pierres surmontée d'une corniche) donnant accès à la cave sous l'escalier extérieur de pierre rachetant la hauteur du soubassement, à deux courtes volées parallèles à la façade.

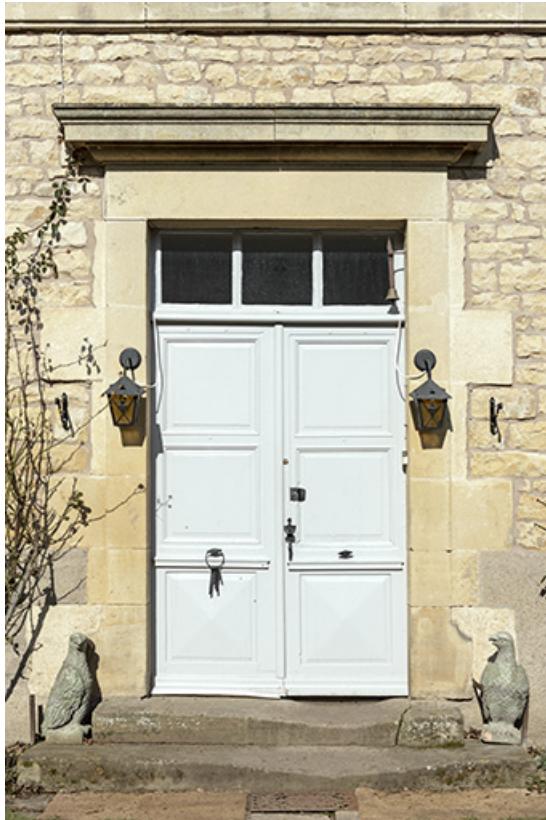
**Vue de détail de la porte d'entrée sur la façade antérieure.**

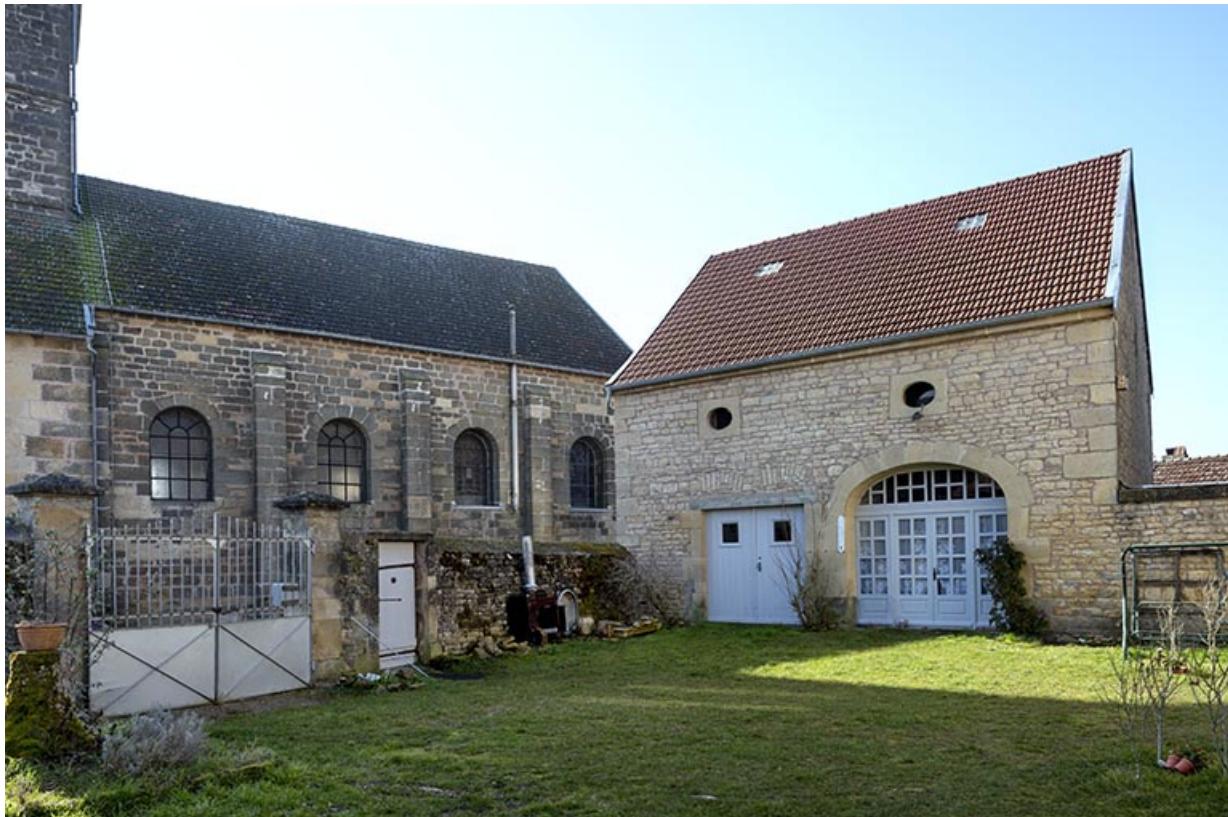
**Depuis la cour au nord, vue de trois-quart de la façade antérieure de la dépendance et de l'église.  
70, Cendrecourt, 2 impasse de l'Eglise**

L'ancienne dépendance agricole à deux travées, - originellement grange, fenil et remise de voiture, aménagée à présent en logement -, est disposée perpendiculairement à la maison à laquelle elle se trouve reliée par un mur percé d'une porte. Deux oculi ovales donnent le jour à l'étage. Son pignon sud – percé d'une petite baie ouverte dans le comble - constitue la limite de la parcelle sur l'impasse.

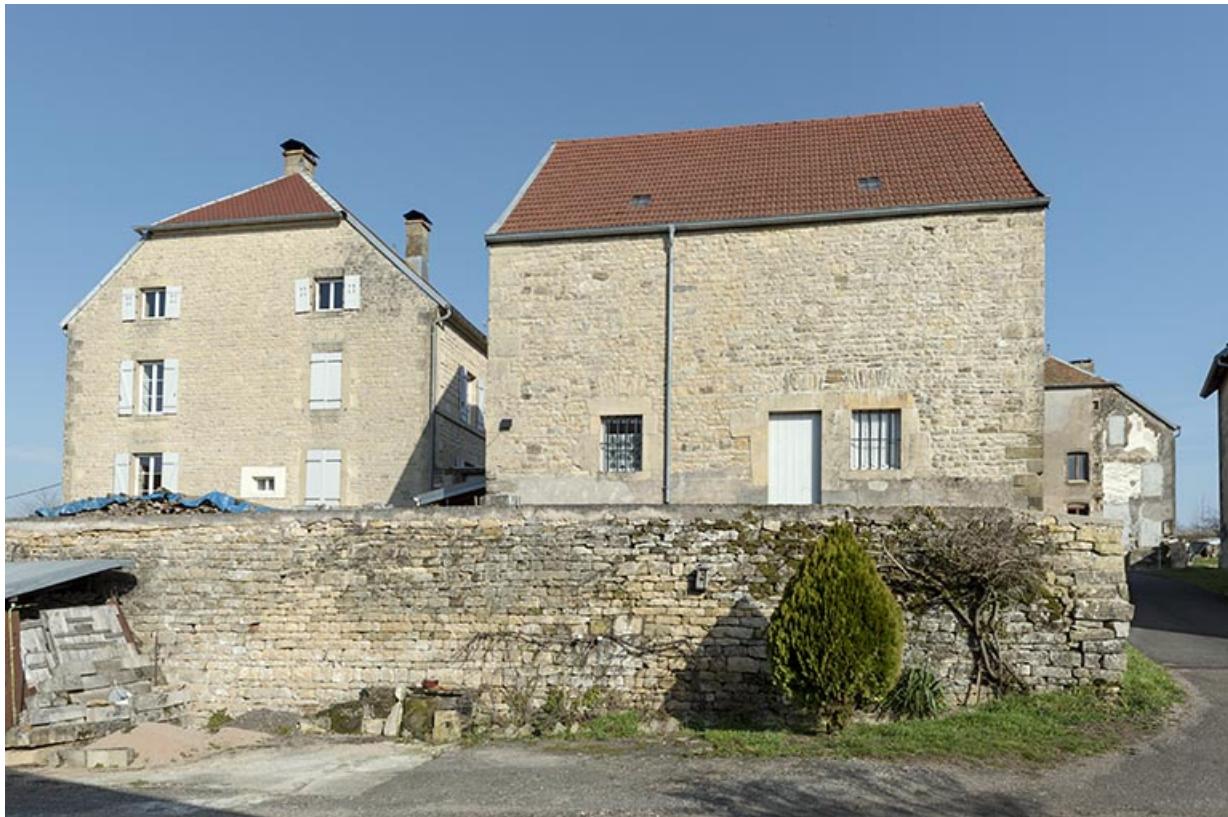
**Depuis l'impasse de l'église au sud-ouest, vue de la face postérieure de la dépendance et du pignon occidental de la maison.**  
70, Cendrecourt, 2 impasse de l'Eglise

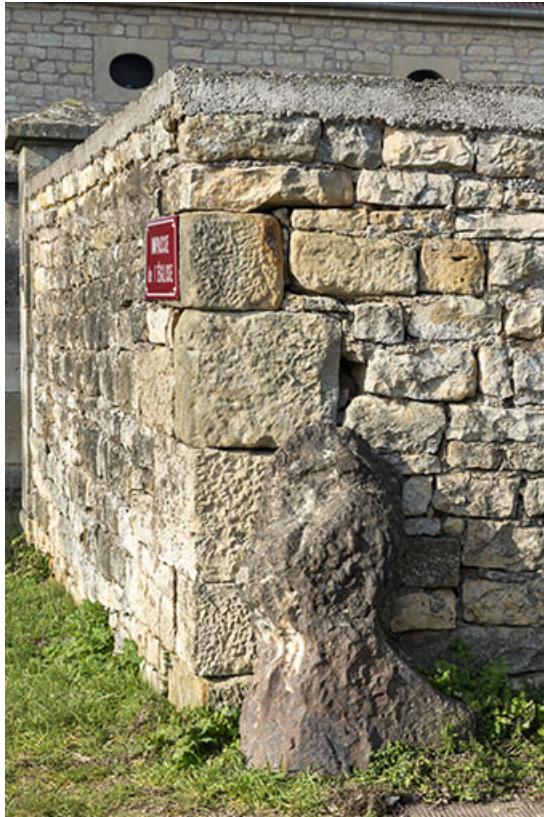
**Résidu de la dernière coulée de la fonderie -selon la tradition locale-, à l'angle sud-est de l'enceinte de l'ancien presbytère.**  
70, Cendrecourt, 2 impasse de l'Eglise

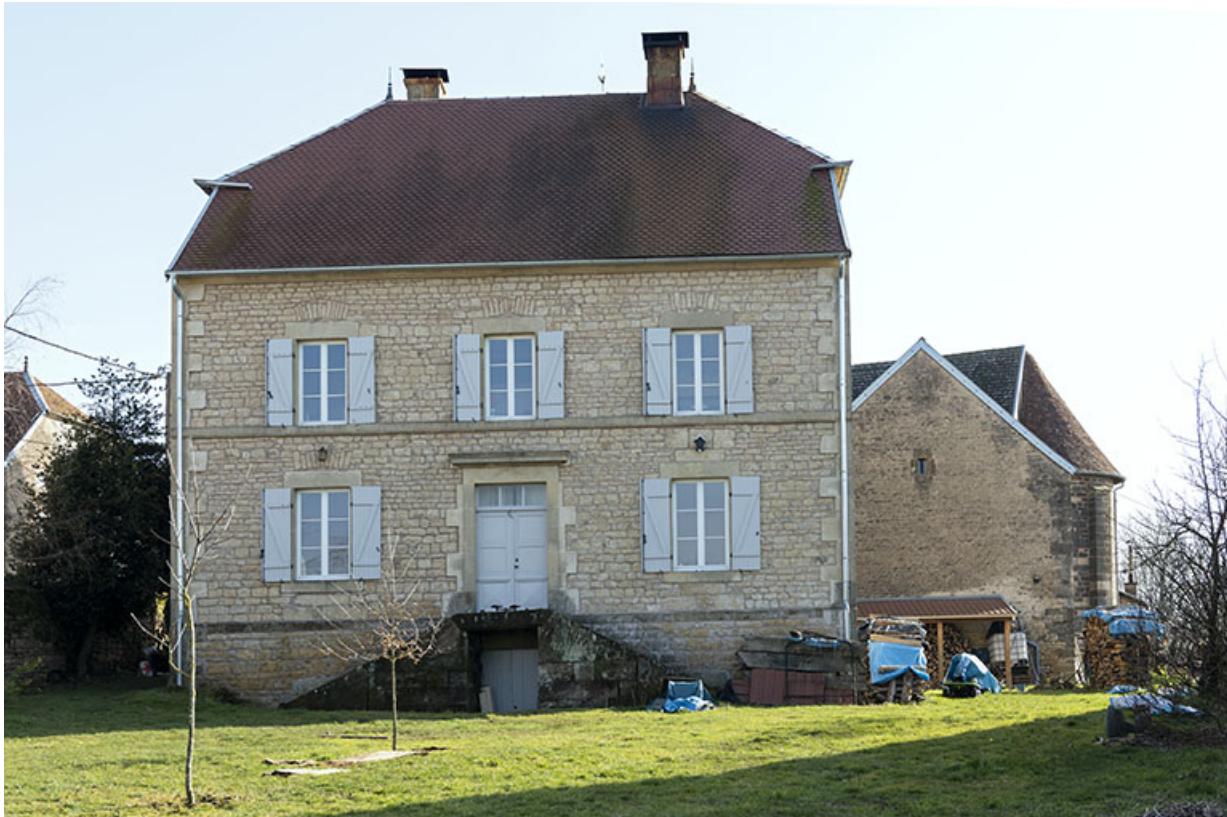
**Vue de face de la façade postérieure de la maison, du pignon nord de la dépendance et du chevet hémisphérique de l'église.**  
70, Cendrecourt, 2 impasse de l'Eglise

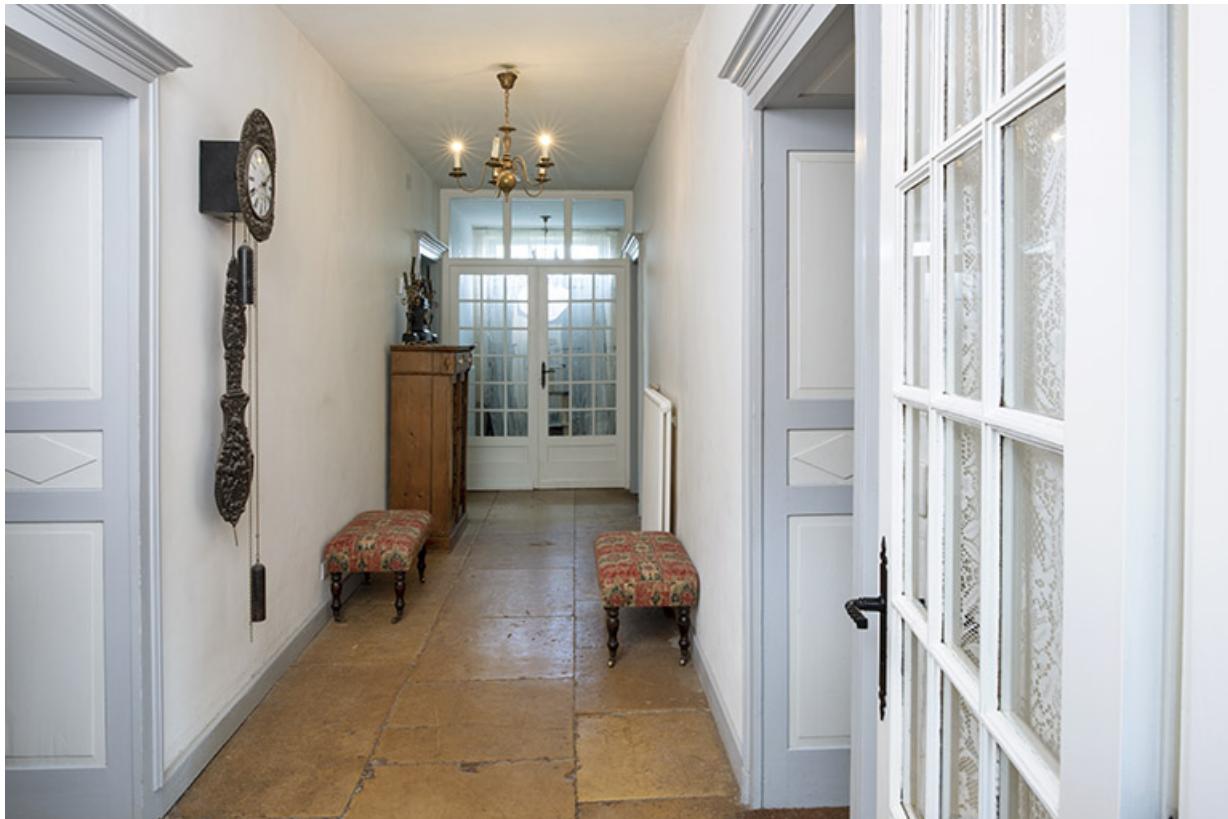
**Vue de la distribution intérieure au rez-de-chaussée.**

Les pièces du rez-de-chaussée de l'habitation principale s'organisent autour du couloir central (dallé de pierre) reliant les deux portes symétriques : quatre pièces d'angle, deux pièces intermédiaires. La cuisine comporte une cheminée adossée, à faux-manteau, qui communique avec un placard de la pièce adjacente. Un escalier en charpente (à retour avec jour) dessert l'étage.

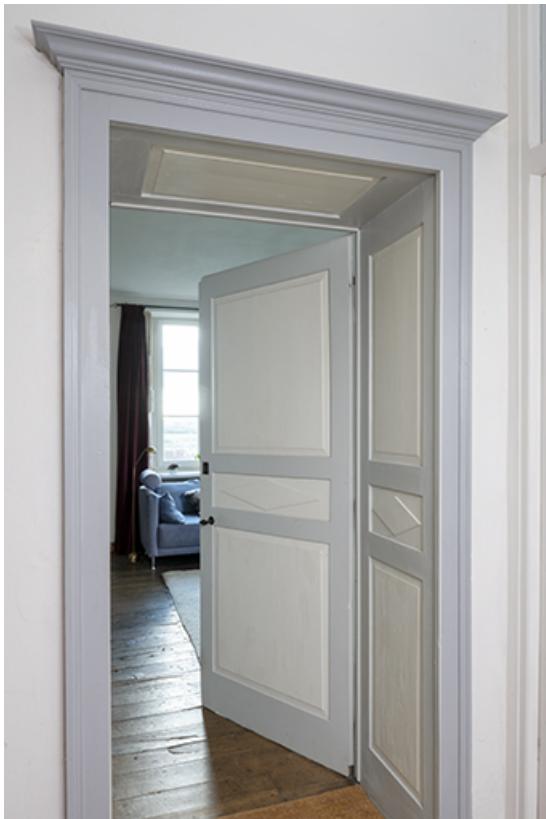
**Rez-de-chaussée : détail de baie et menuiserie.**

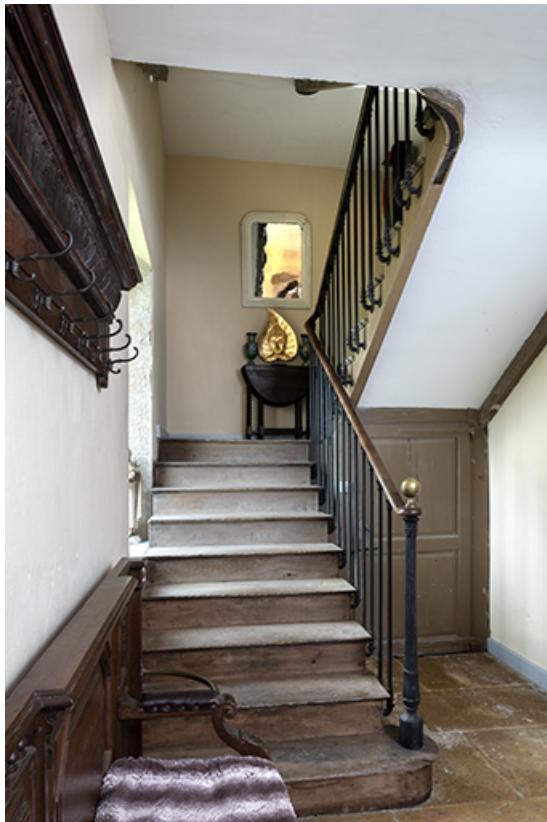
**Escalier.**

**Escaliers :** escalier dans-œuvre, escalier tournant à retours avec jour, en charpente; escalier de distribution extérieur, escalier symétrique escalier droit, en maçonnerie

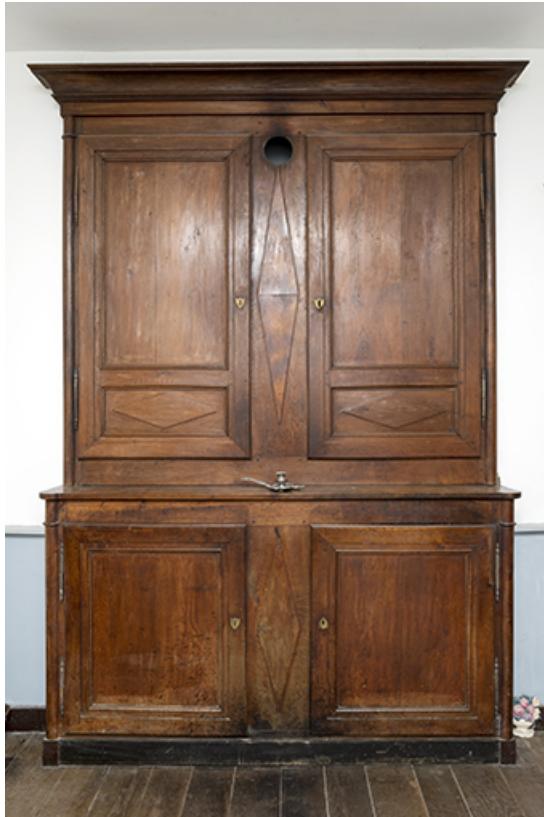
**Placard chauffant situé au revers de l'âtre de la cuisine.**

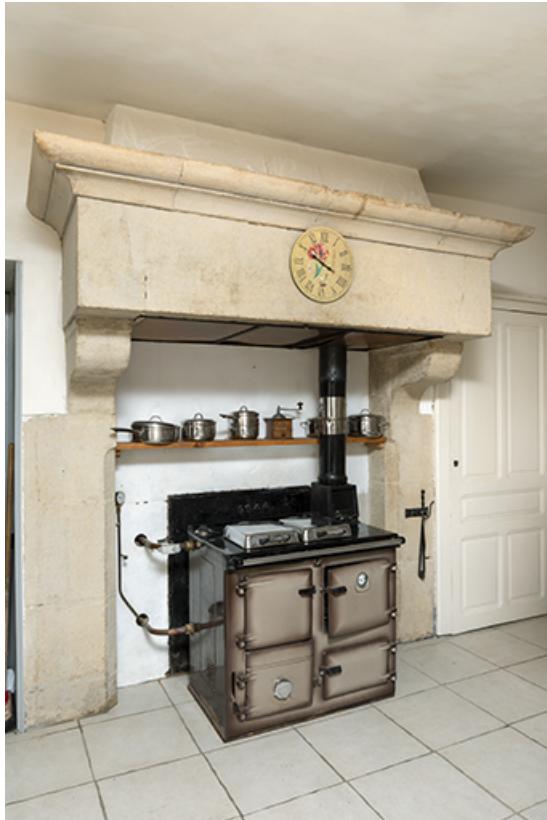
**Cuisine : cheminée.**
