PRESBYTÈRE

Bourgogne-Franche-Comté, Haute-Saône
Cendrecourt
2 impasse de l'Eglise

Dossier IA70001087 réalisé en 2018 revu en
2019

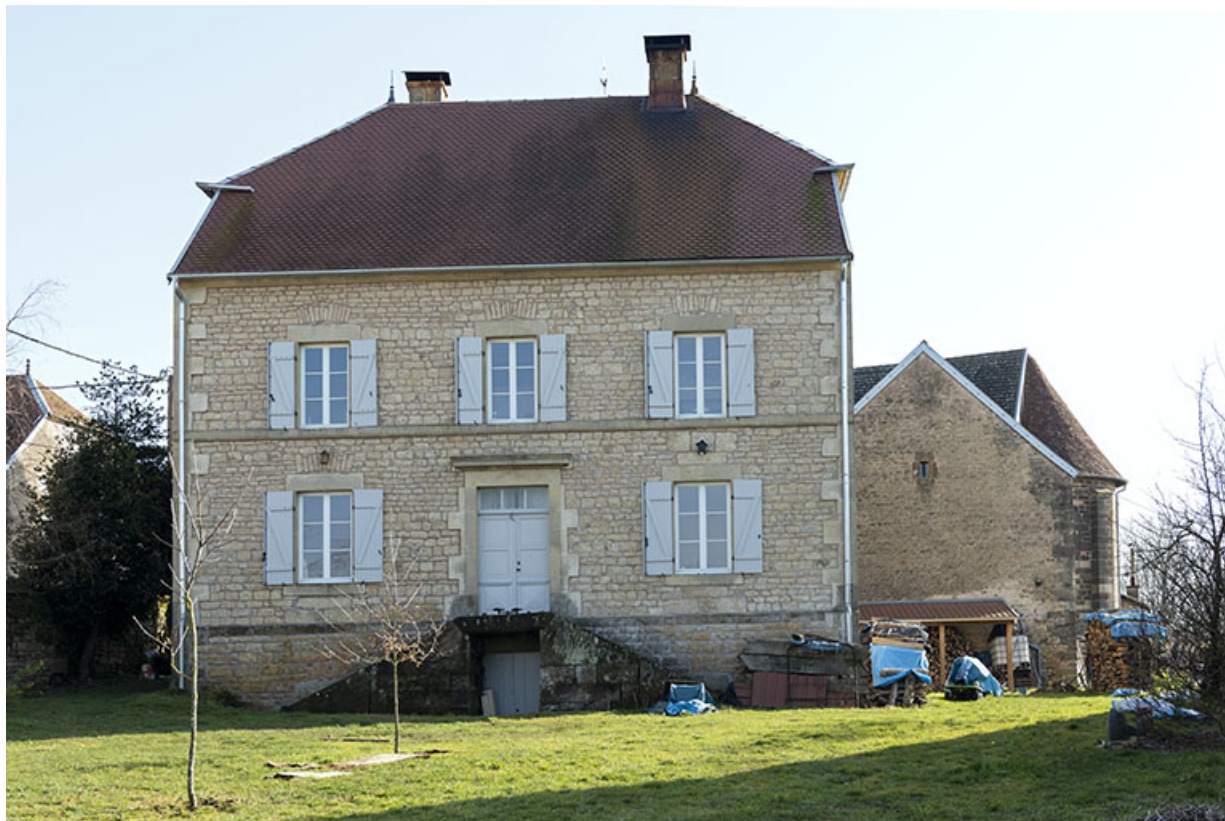
N° de l'illustration : 20197000273NUC4A

Vue de face de la façade postérieure de la maison, du pignon nord de la dépendance et du chevet hémisphérique de l'église.
70, Cendrecourt, 2 impasse de l'Eglise

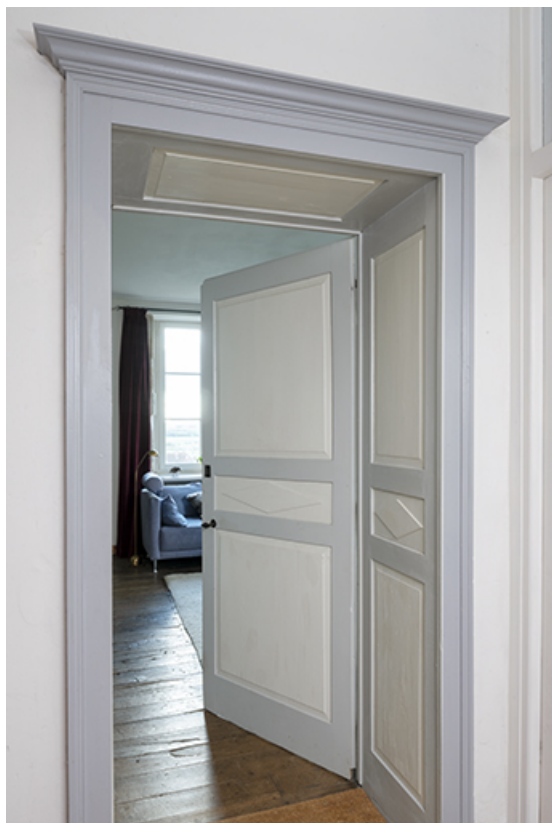
N° de l'illustration : 20187000892NUC4A

Rez-de-chaussée : détail de baie et menuiserie.
